REAL ALCÁZAR
SEVILLA

DEL ALCÁZAR DE SEVILLA

Nº 19, 2019

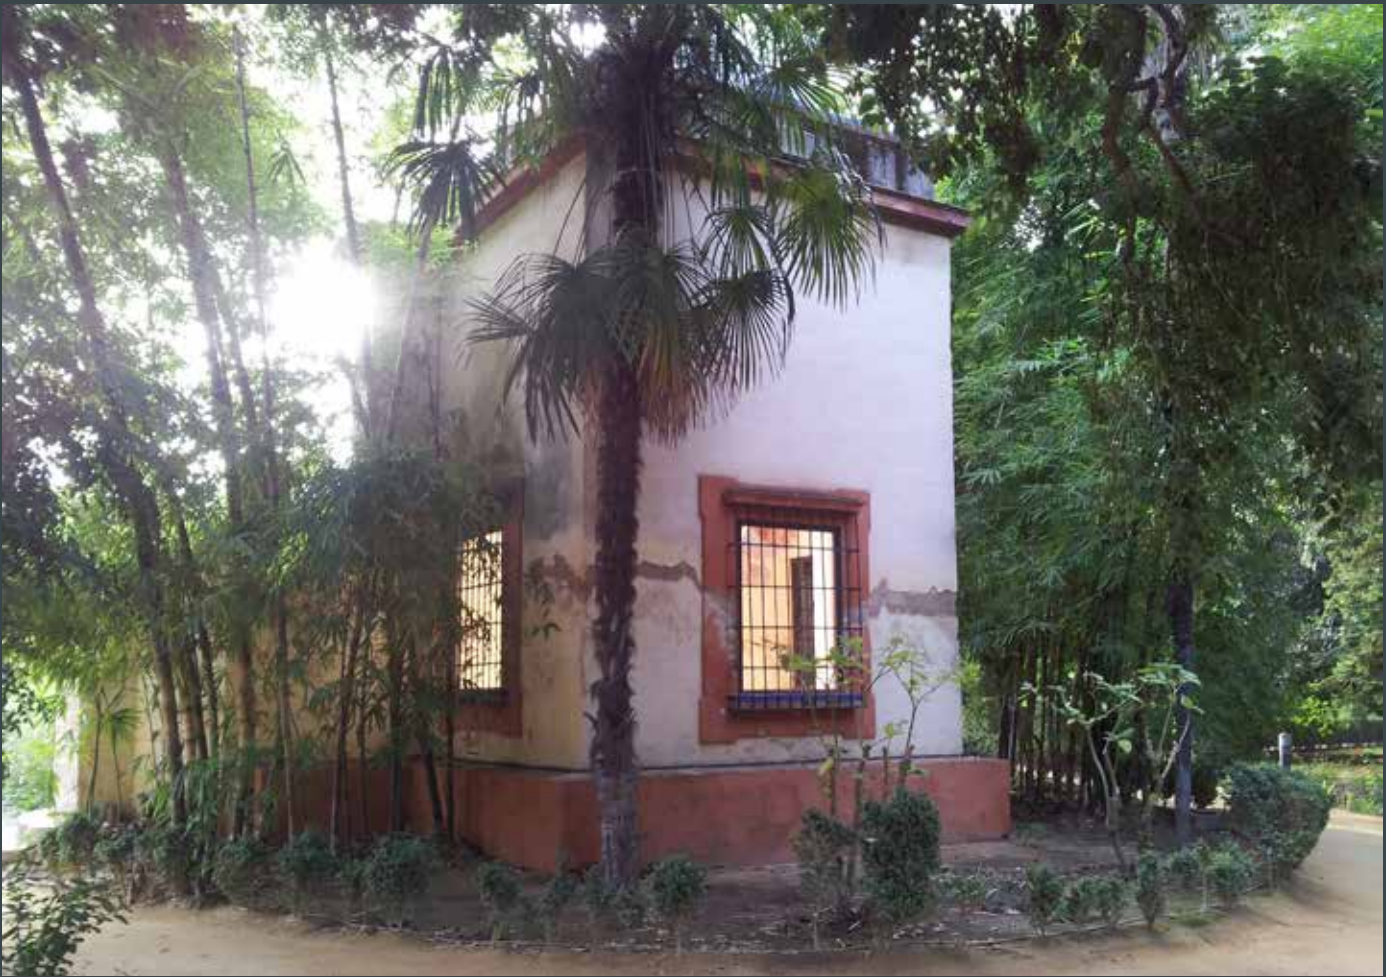
Figura 17.
Humedad por capilaridad en los muros, humedad en el cuerpo superior del pabellón y en los muros bajo las cornisas.

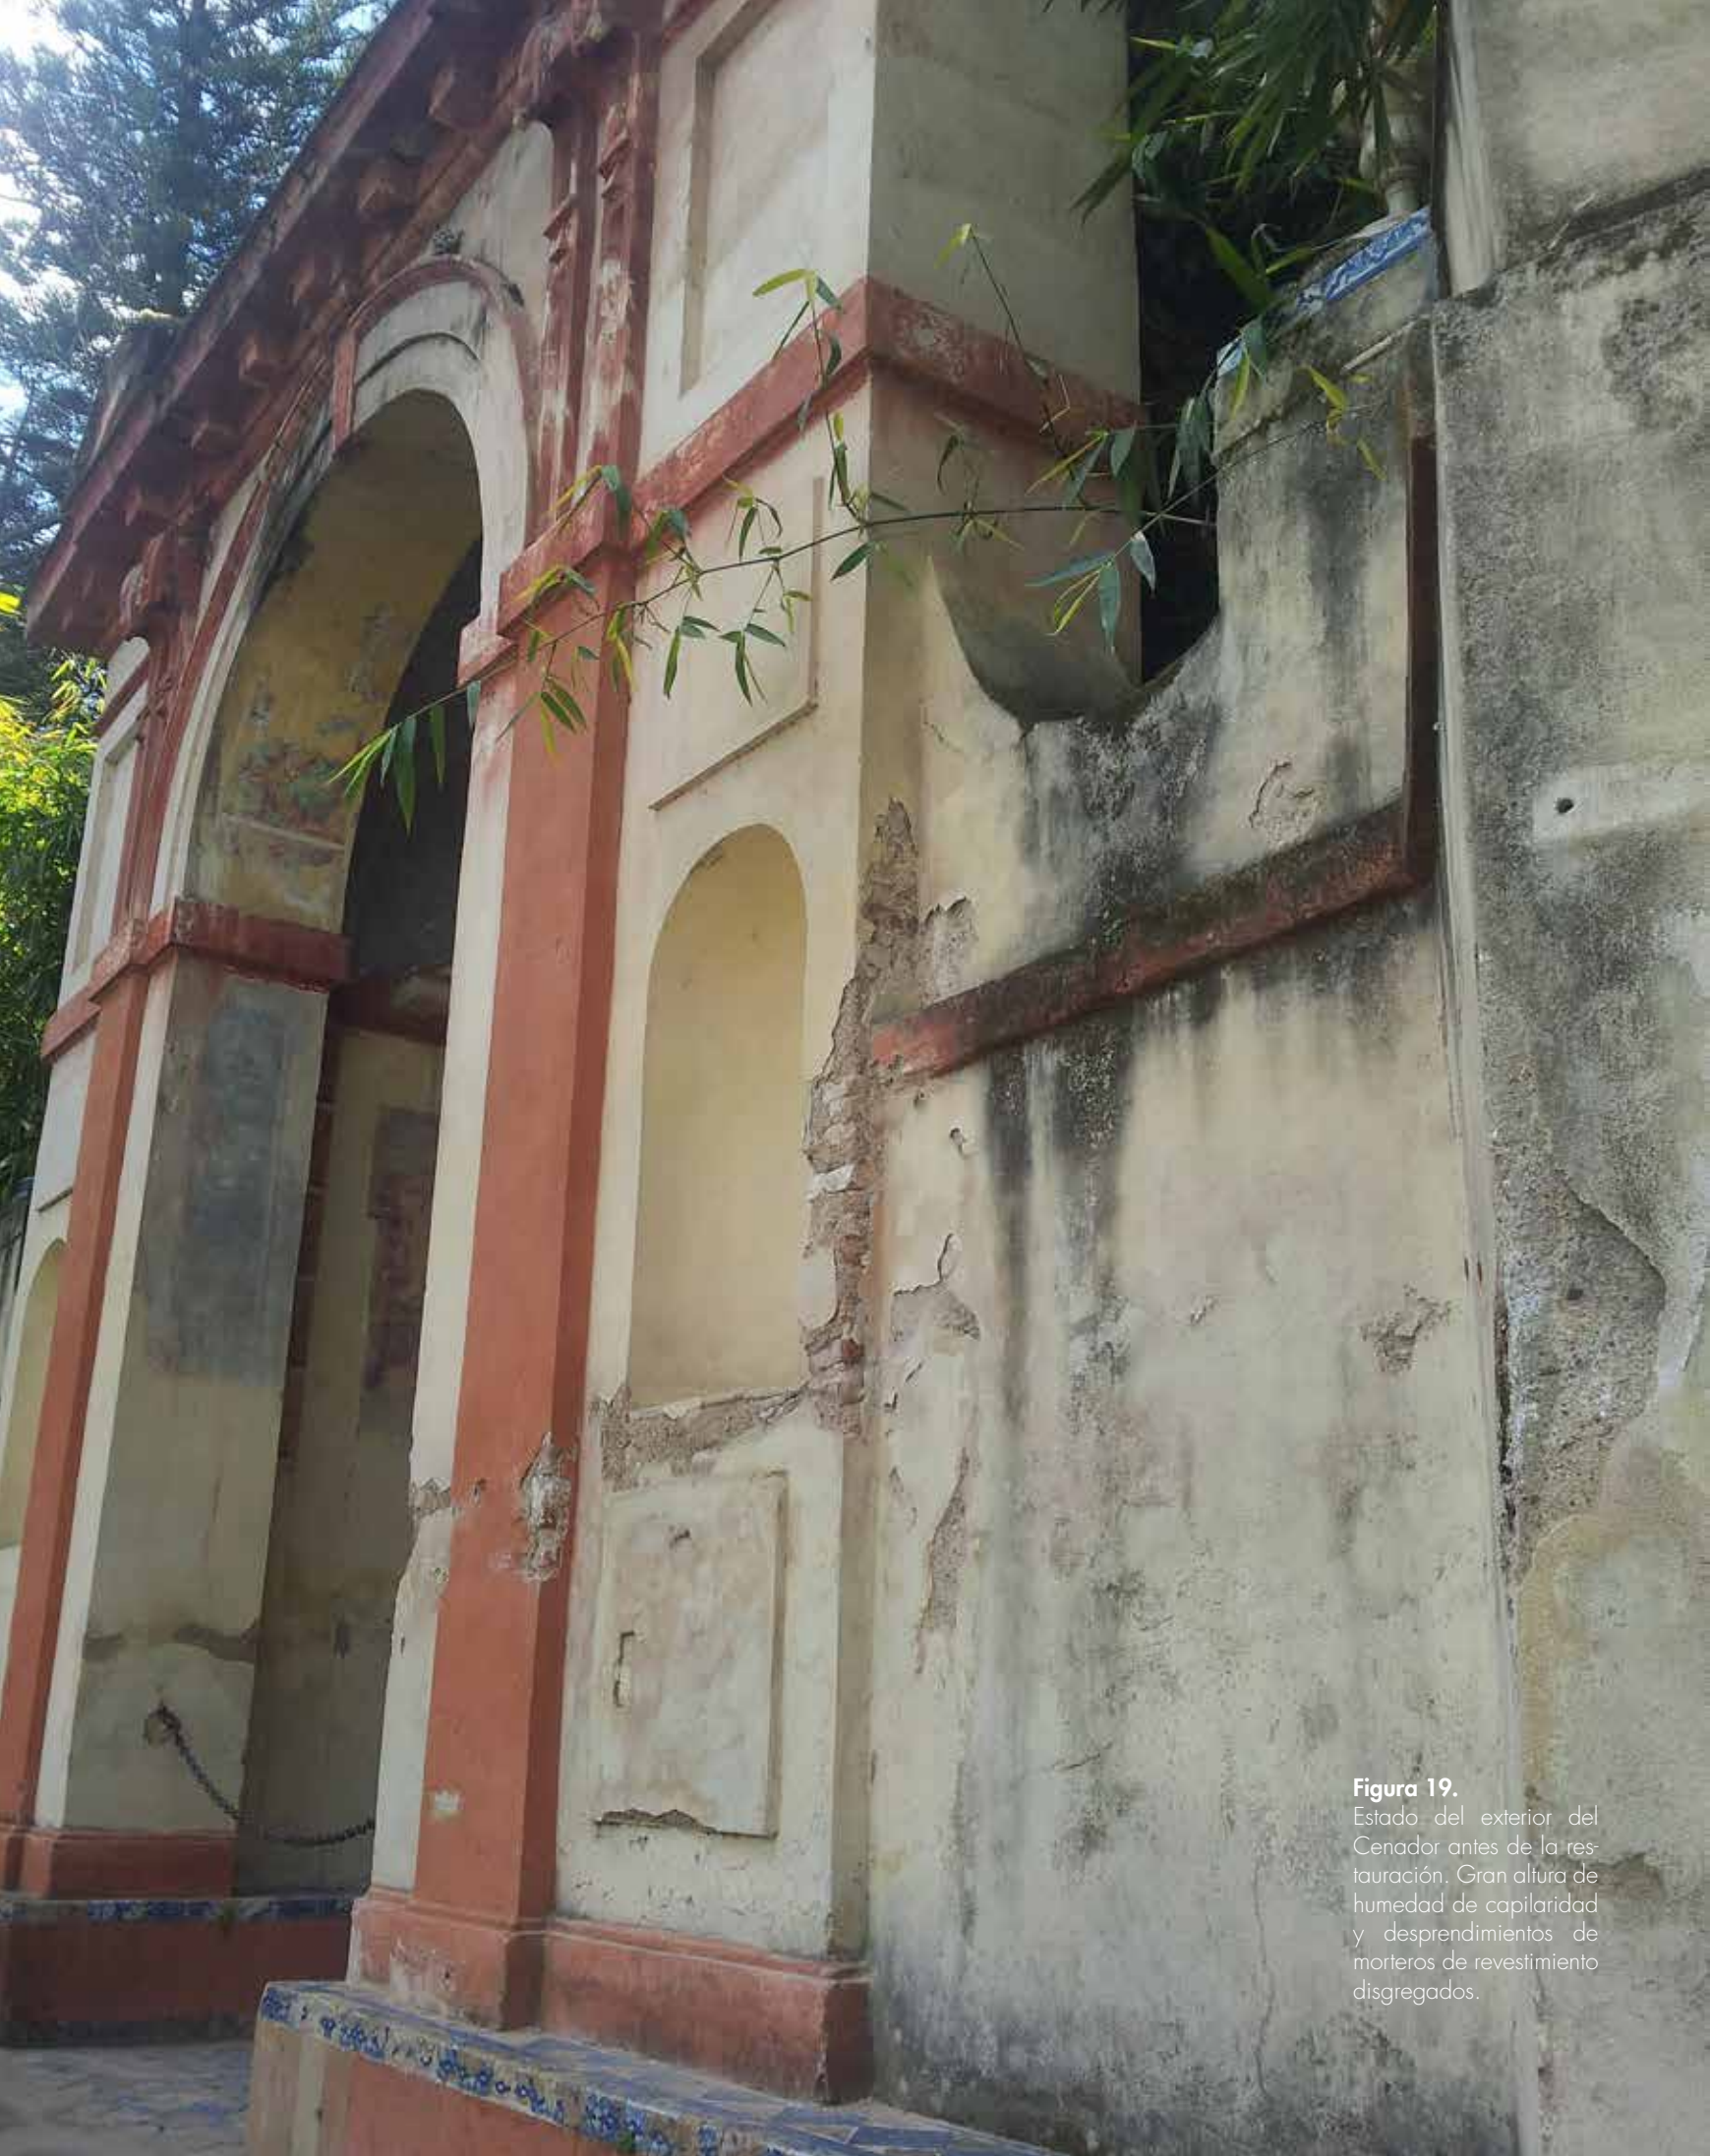
Figura 19. Estado del exterior del Cenador antes de la restauración. Gran altura de humedad de capilaridad y desprendimientos de morteros de revestimiento disgregados.

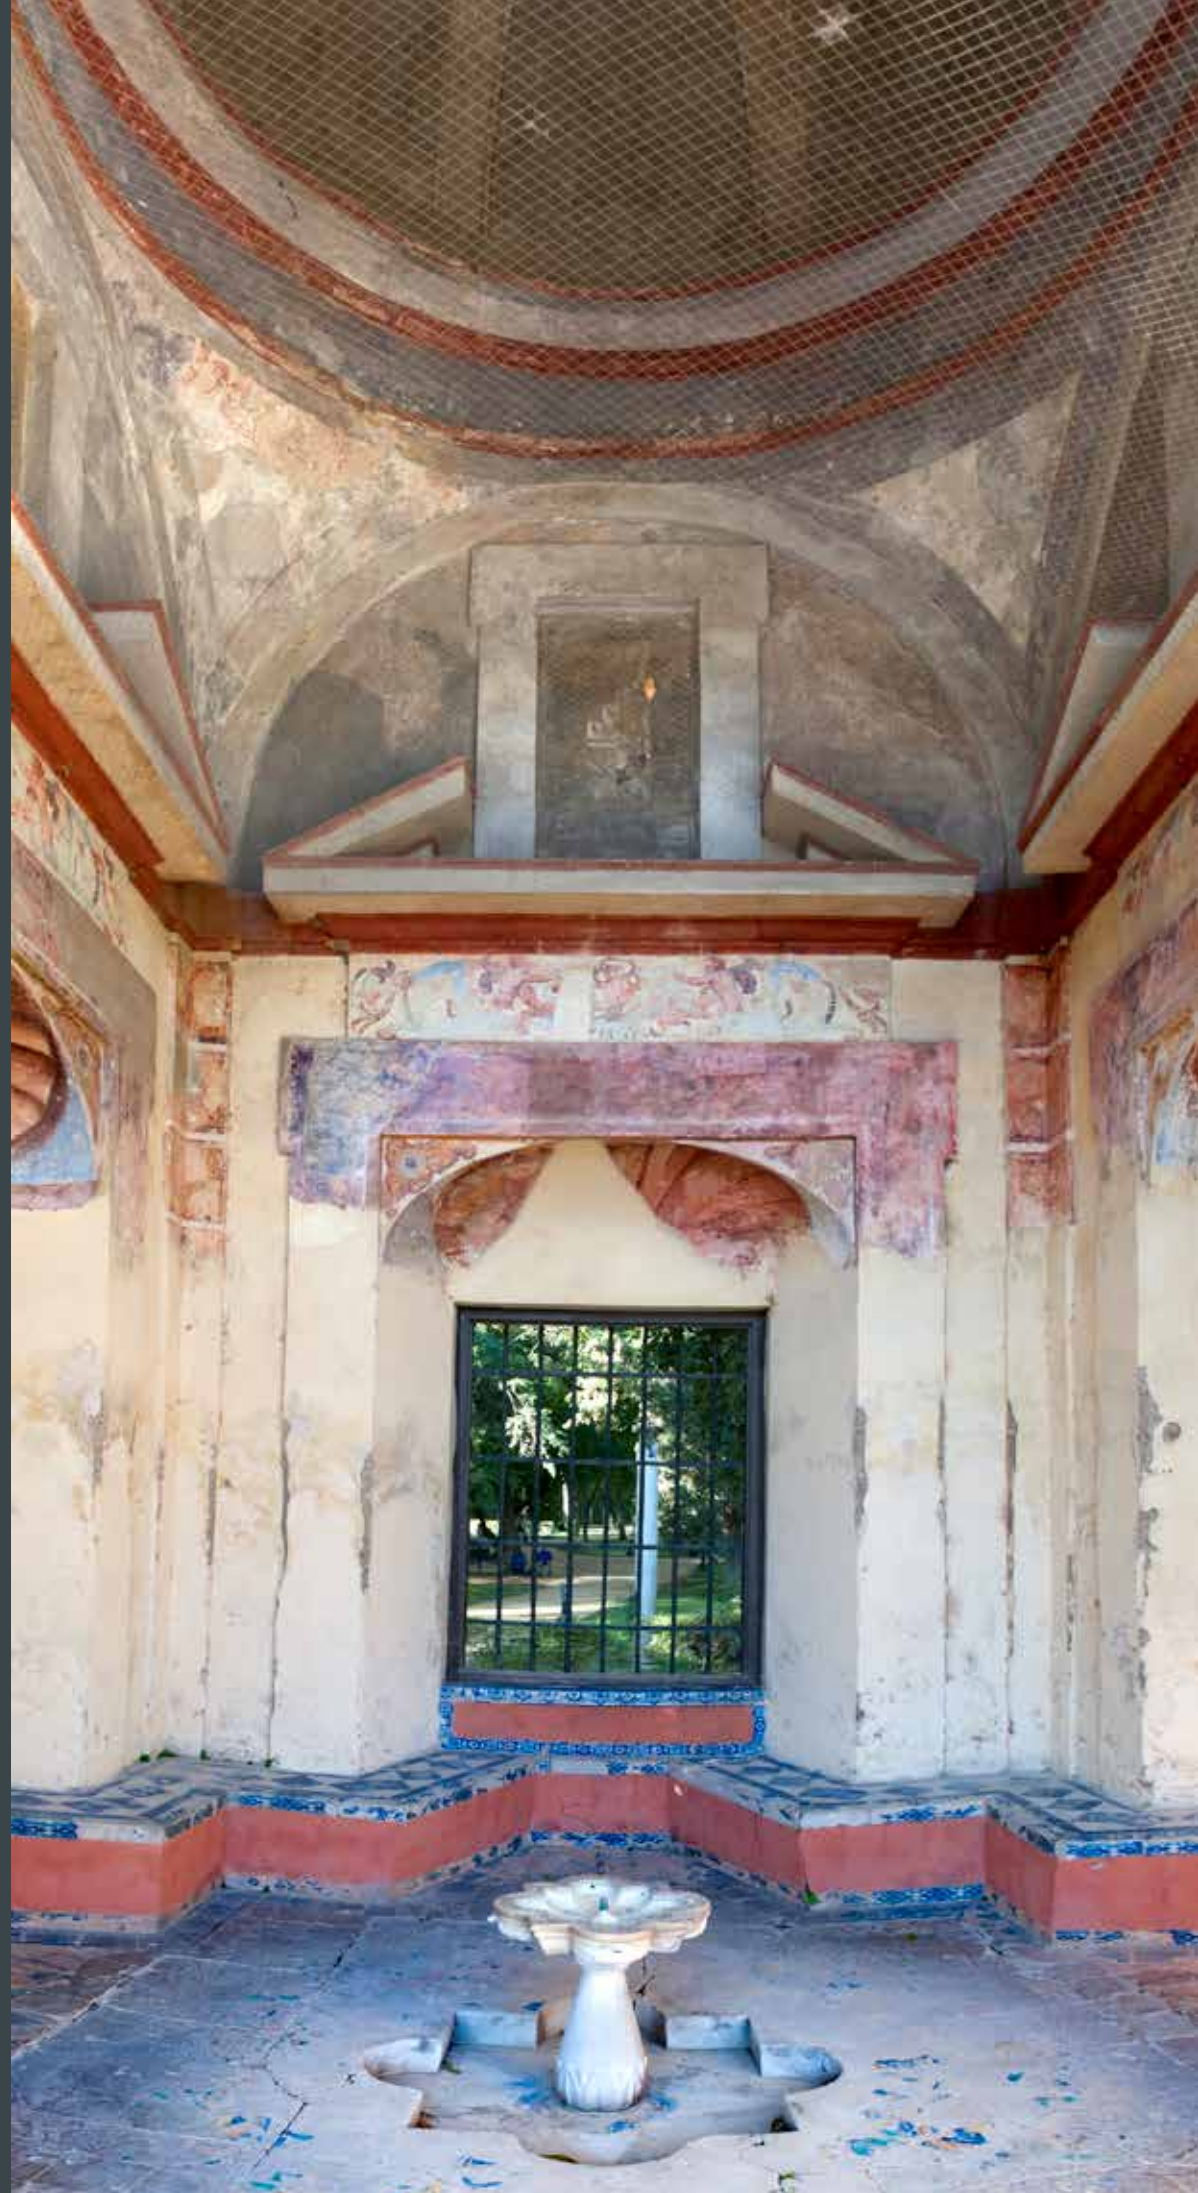
Figura 20.

Estado del interior del Cenador antes de la restauración. Costra de carbonatos en el pavimento cerámico, humedades de capilaridad que han provocado la pérdida de los morteros de la parte baja del cuerpo inferior y deterioro de las pinturas al fresco del pabellón.

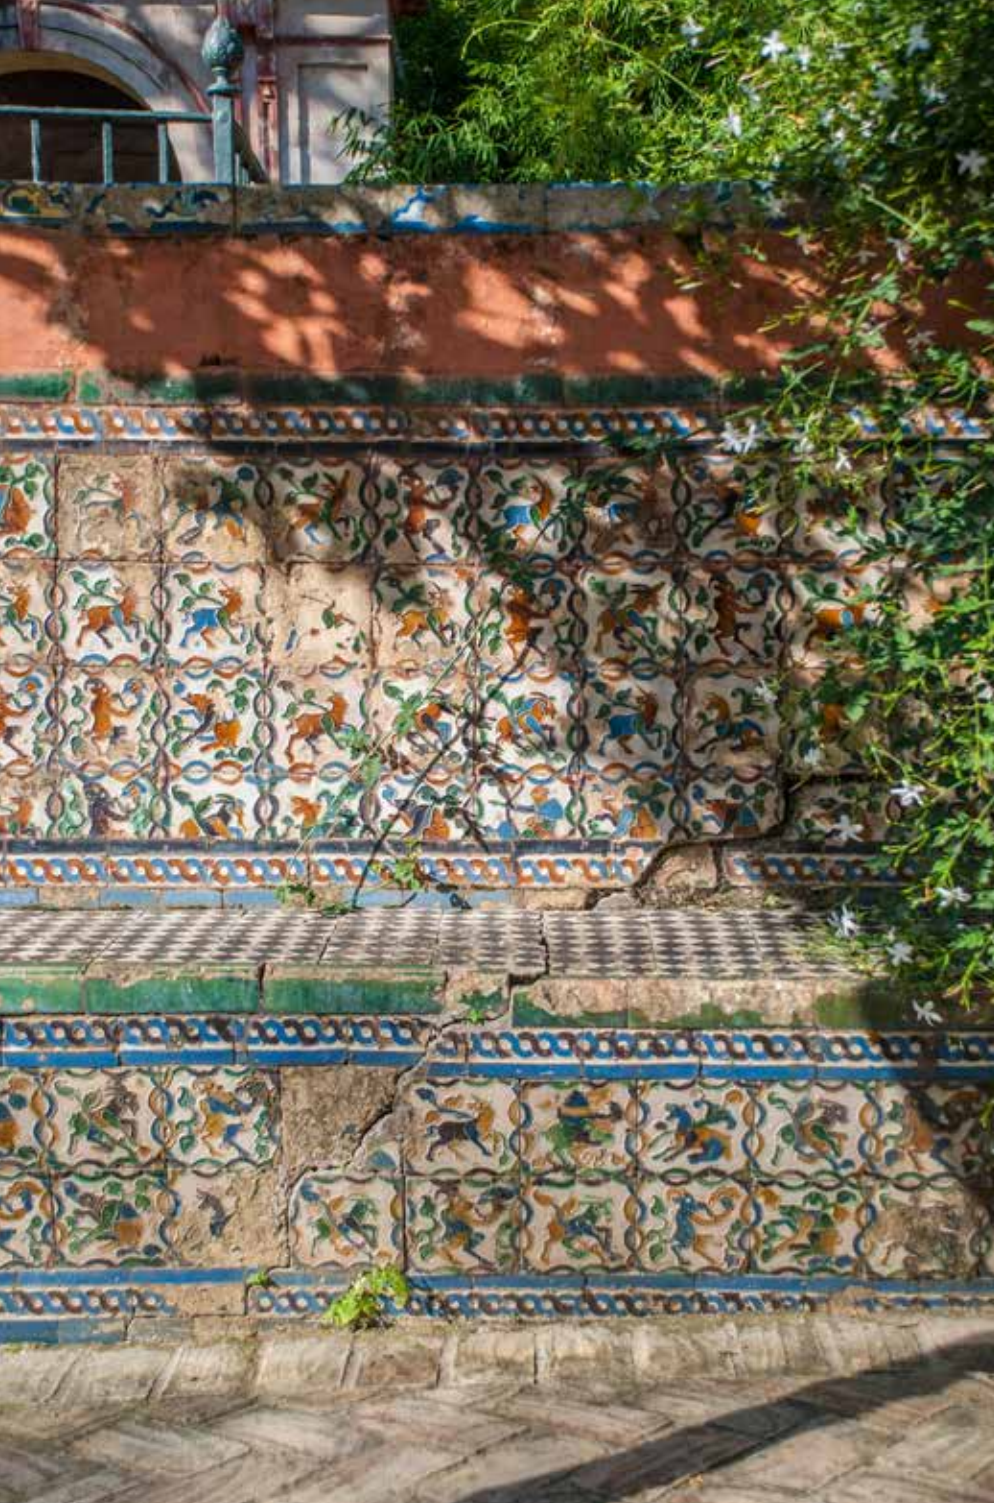
Figura 26.

Estado previo a la restauración. Grieta que recorría el asiento y el respaldo del banco.

El banco forrado de azulejos del alzado oriental presentaba una gran grieta ocasionada por movimientos estructurales, que afectaba a su interior, a la vez que producía roturas en los azulejos y filtraciones de agua (figura 26). Para su reparación se desmontó cuidadosamente el banco, tanto fue que así se descubrieron pinturas medievales en el muro sobre el que se apoyaba (figura 35). Estas pinturas fueron analizadas y protegidas. Se hizo un refuerzo estructural en la base del banco y se colocaron nuevamente sus azulejos de acabado una vez restaurados (figura 27).

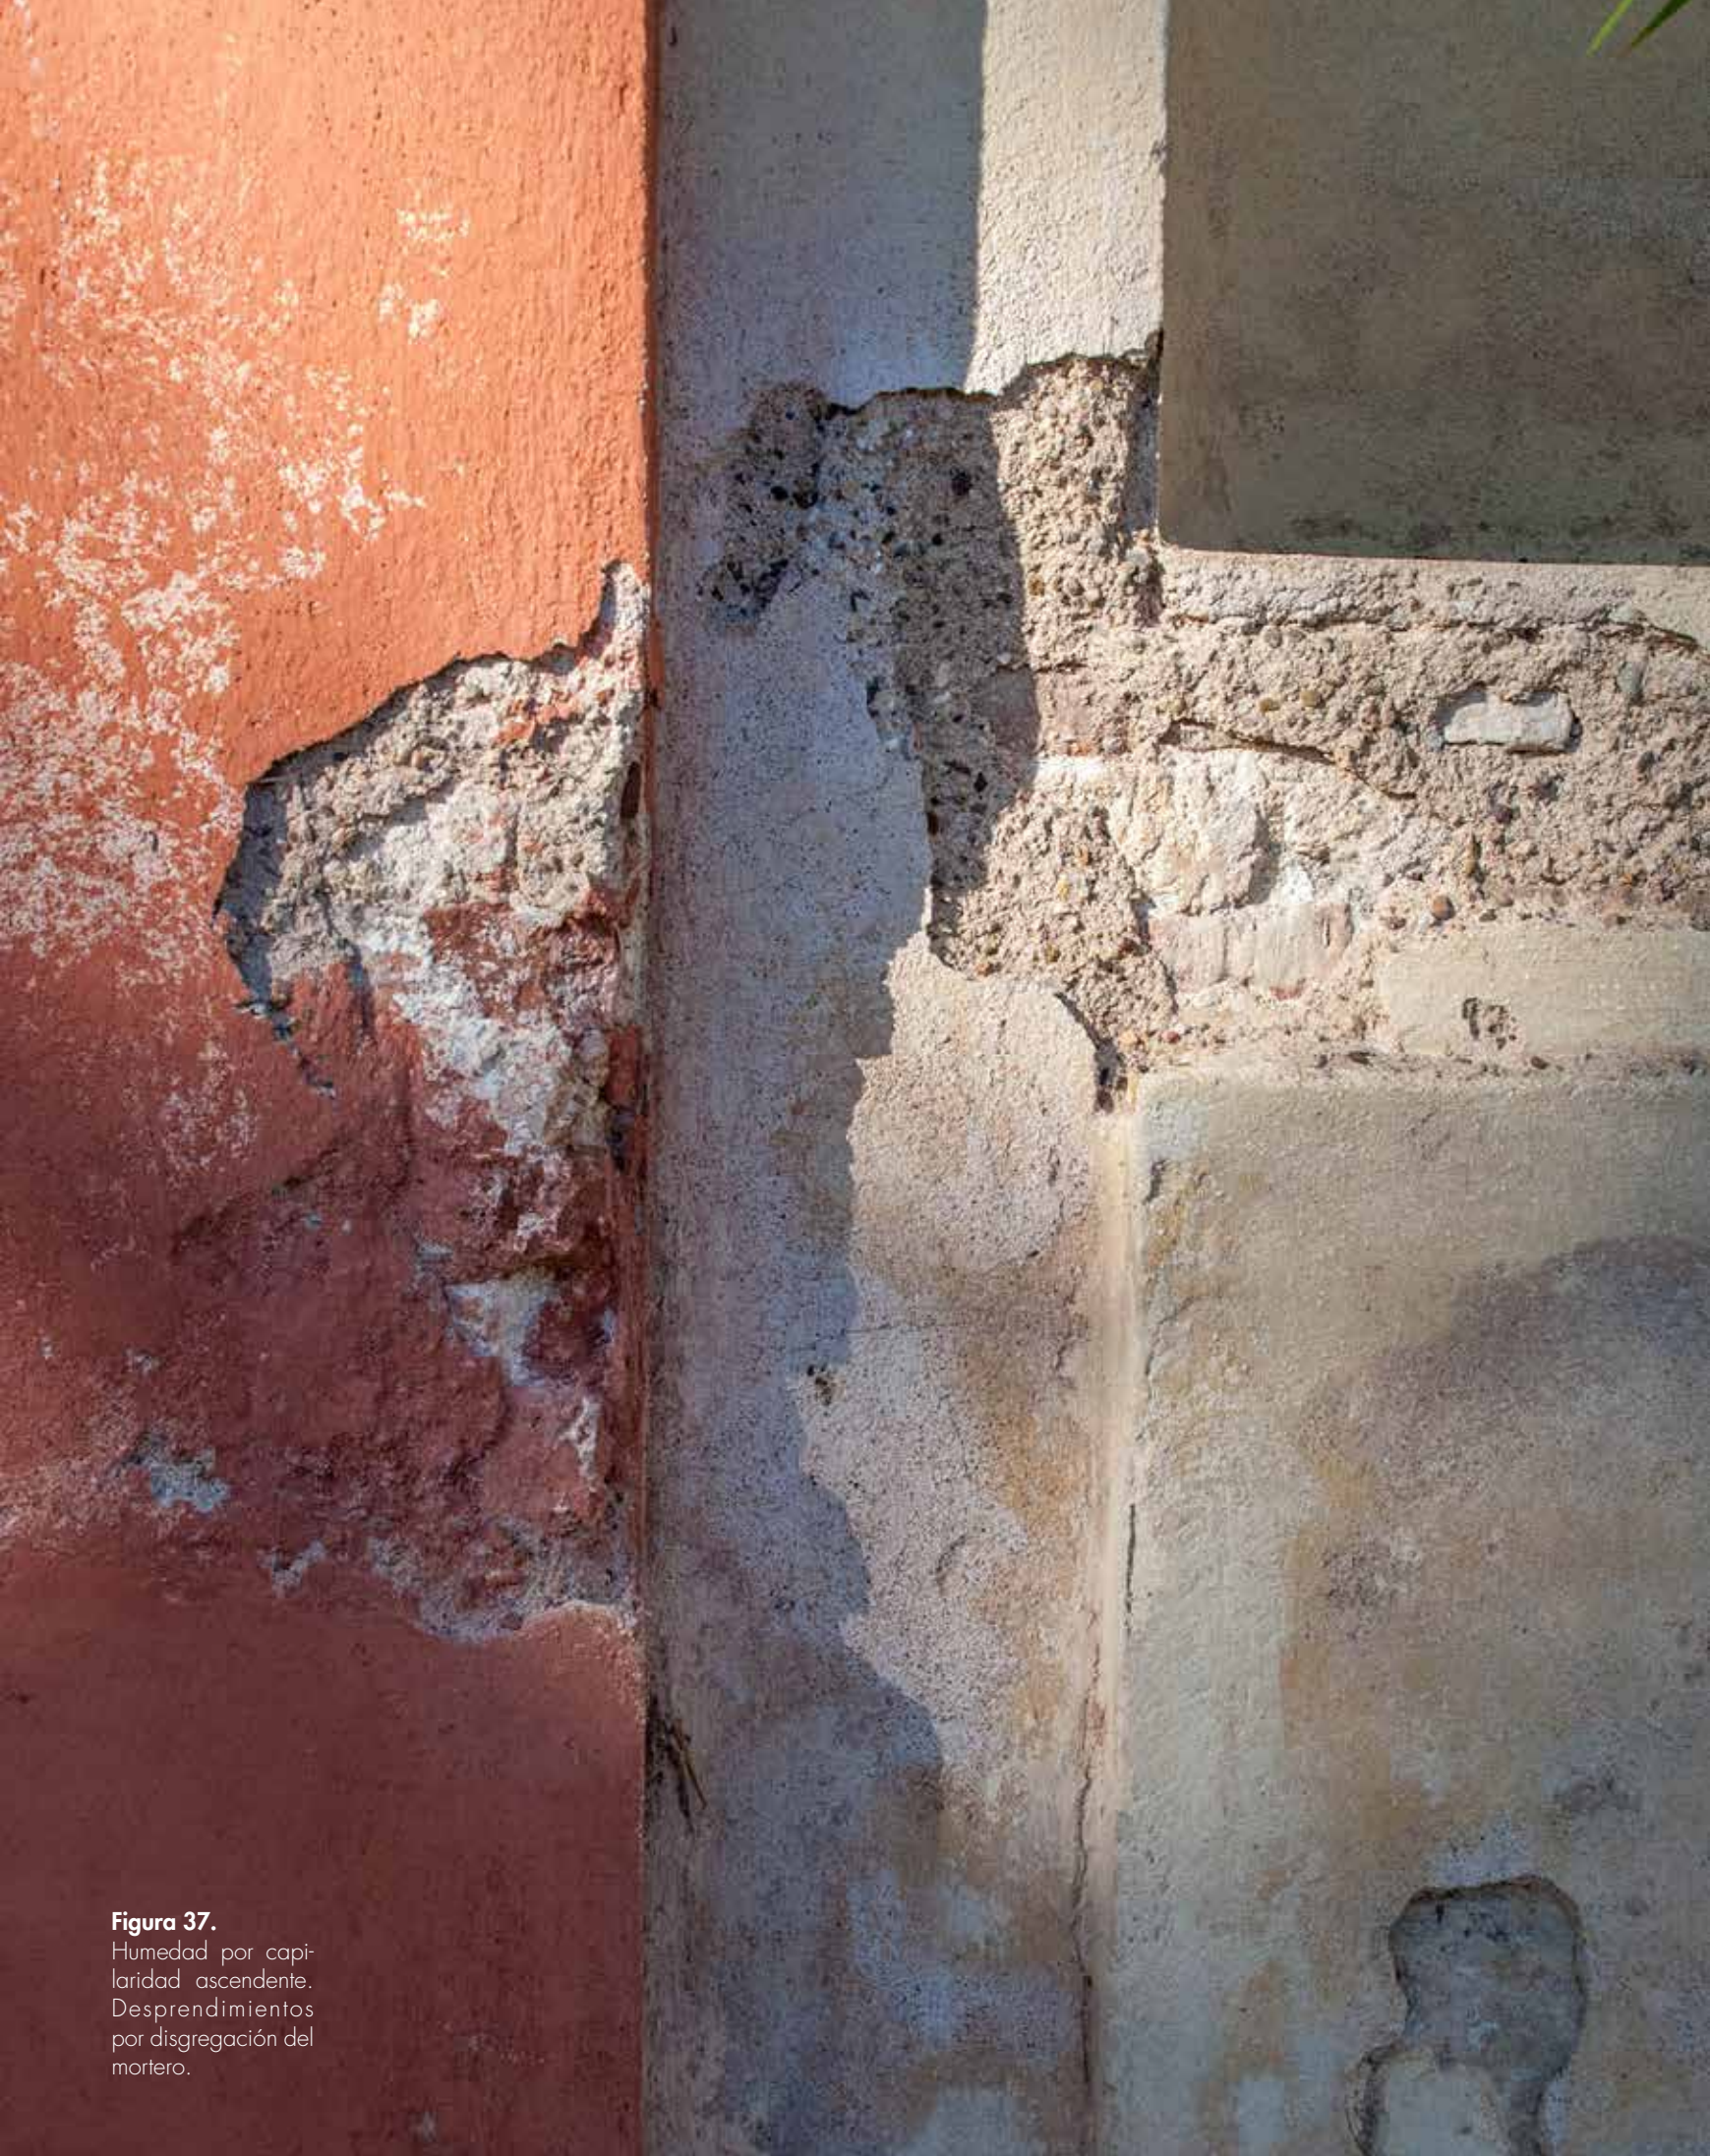
Al igual que en el interior del Cenador la humedad había afectado a los revestimientos exteriores con grandes zonas desprendidas, faltas de adherencia, morteros disgregados, biopátinas, eflorescencias, grietas y fisuras (figura 37). Las causas de estas alteraciones eran principalmente la acción del agua del terreno que asciende capilarmente, las filtraciones de la cubierta, del estanque y las deficiencias en las pendientes del pavimento. A ello se sumaba la falta de goterones en los remates del cuerpo superior y el deficiente mortero de revestimiento que poseía en cuanto a materias primas, dosificación y amasado, así como el deterioro por la acción del paso del tiempo (figuras 16-19). Dado el mal estado que presentaban y su deficiente calidad se sustituyeron por nuevos morteros de cal, con acabado de pintura al fresco como tuvo en su origen.

Figura 37.
Humedad por capilaridad ascendente.
Desprendimientos por disgregación del mortero.

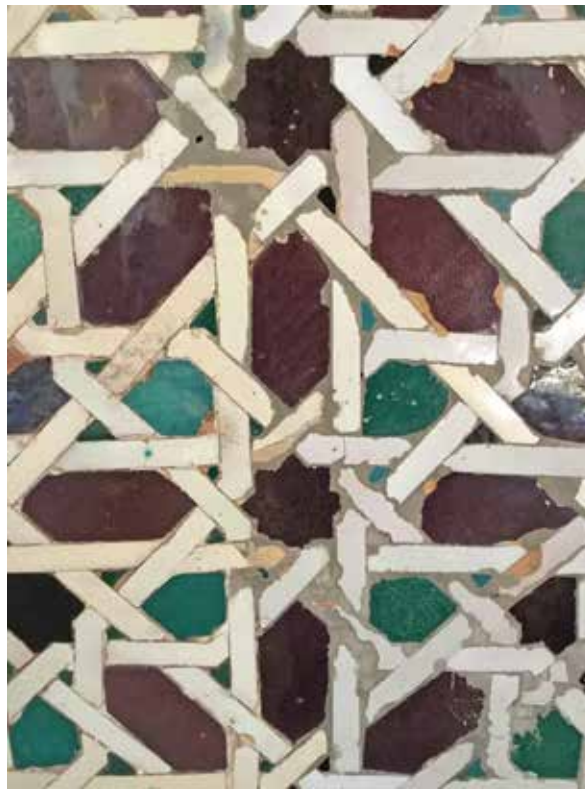
Rejuntados deficientes: Aunque los alicatados están muy bien ejecutados y presentan unas uniones casi invisibles, a lo largo de los años se han producido modificaciones que sí han requerido de un rejuntado que consolidara determinadas zonas. En muchos casos, este proceso se ha realizado con materiales inadecuados como el cemento que, además de su excesiva rigidez, lleva sales en su composición.

Figura 7. Detalle de alicatados con rejuntados de cemento.

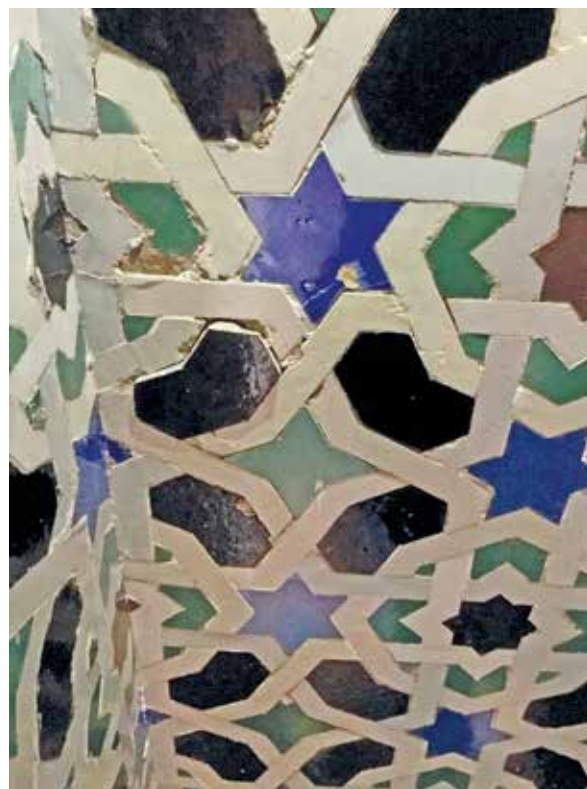
Figura 8. Detalle en el que se aprecia alicer desprendido del soporte.

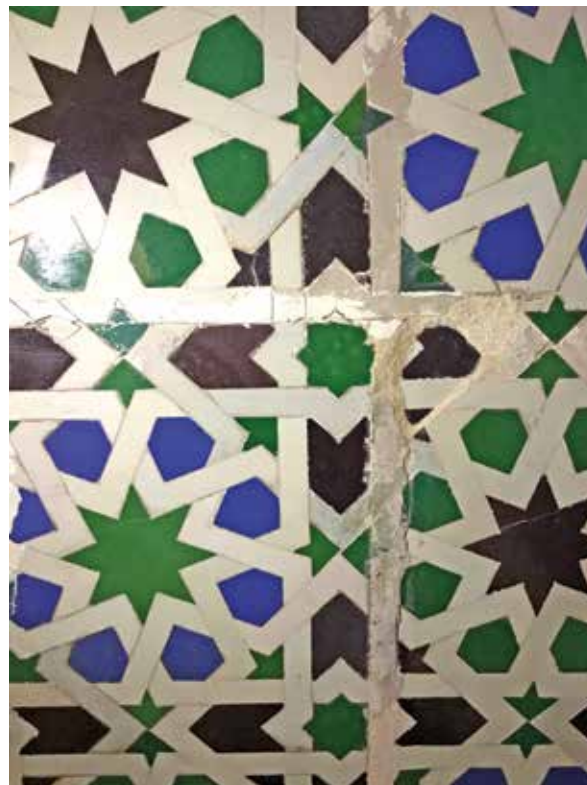
Figura 9. Reintegraciones por pérdida de aliceres realizadas con mortero de cal y yeso muy deterioradas en la actualidad.

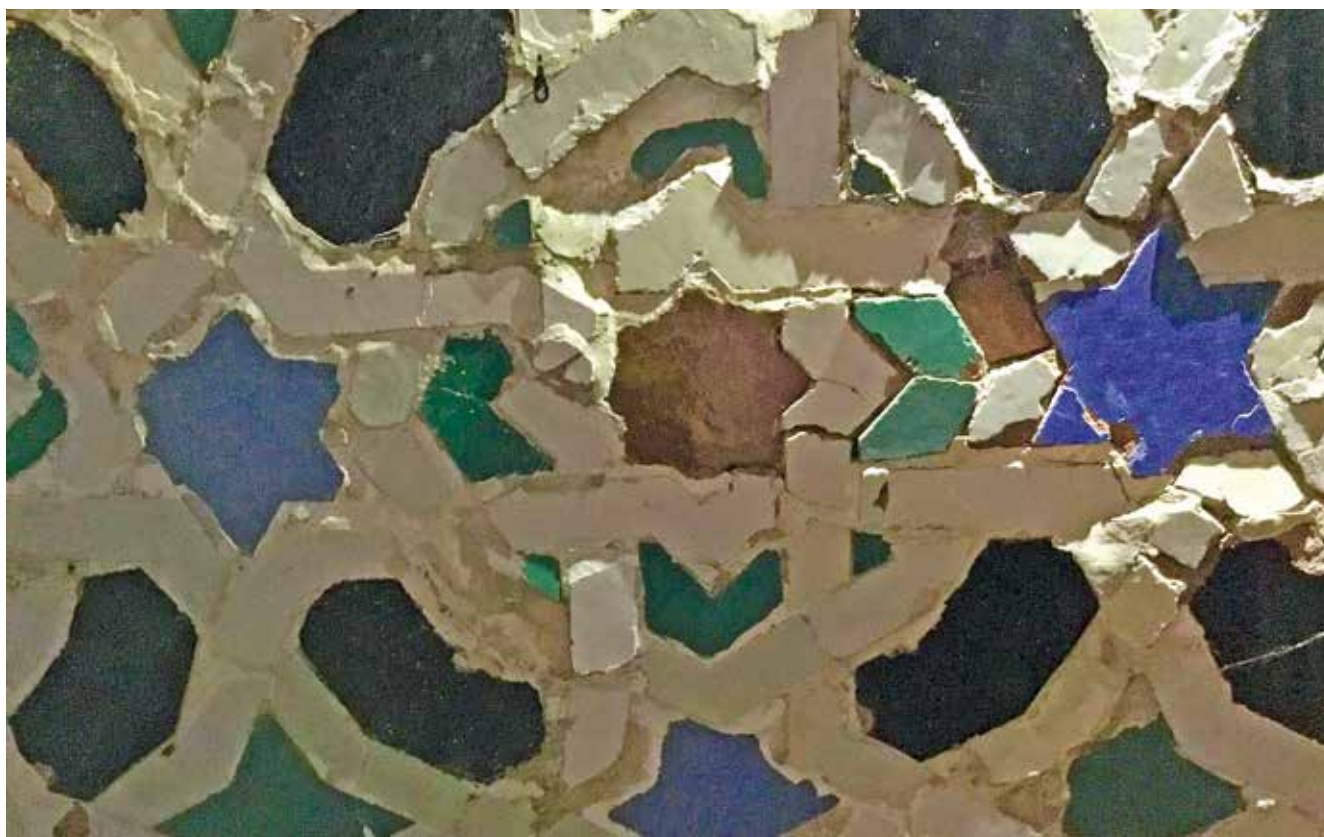
Figura 10. Fragmento de alicatado que presenta un deterioro extremo como consecuencia de las humedades de capilaridad del muro que lo sustenta.

se realiza por módulos cuyos bordes están estudiados previamente y estos módulos se fijan mediante anclajes metálicos al muro. Este tratamiento aísla el paño definitivamente de la humedad y es la propuesta para aquellos paños que presentan un alto grado de deterioro.

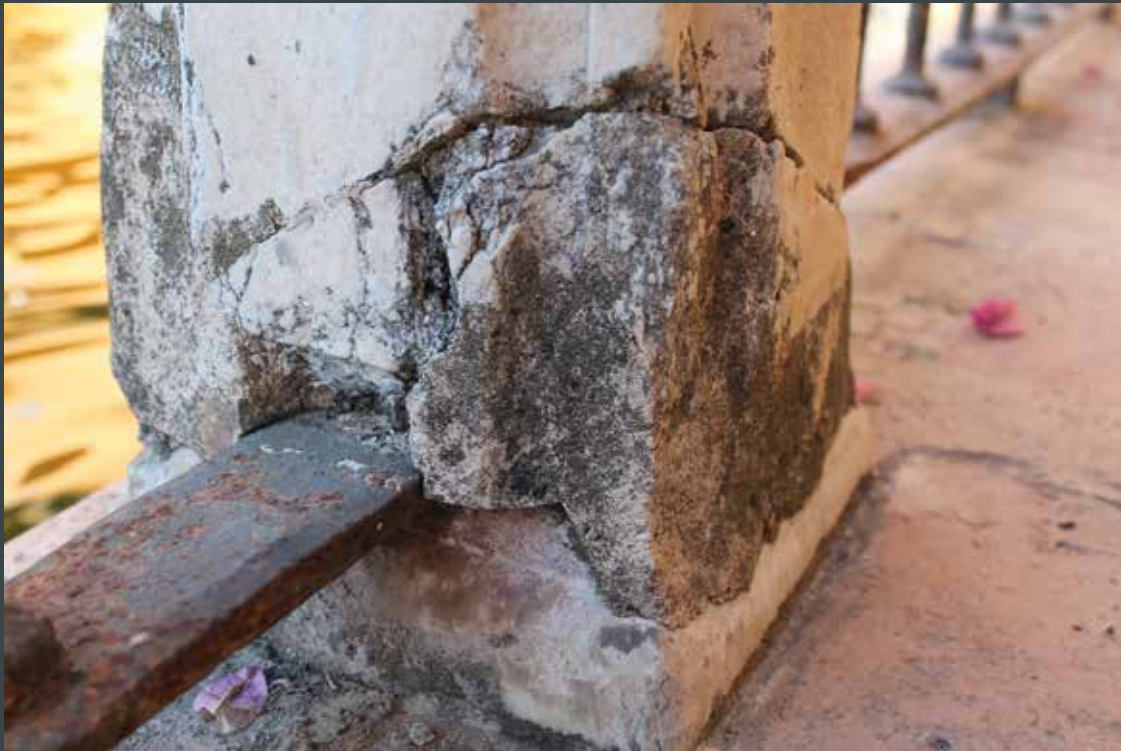
Figura 8. Zona de anclaje de la pletina inferior de la baranda en la base del pilar n° III en el lado Este (foto Perla/Peña).

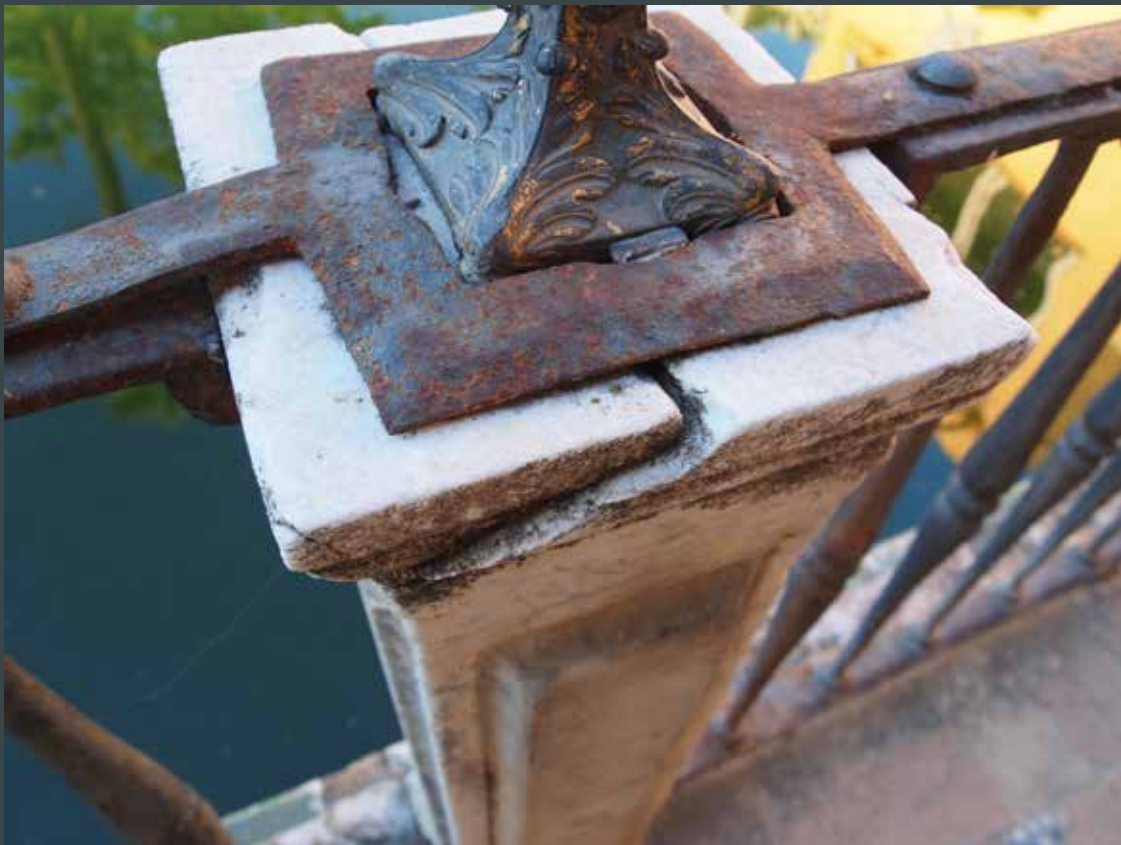
Figura 10. Fractura de la testa de un pilar (n° V) en el lado Este (foto Perla/Peña).

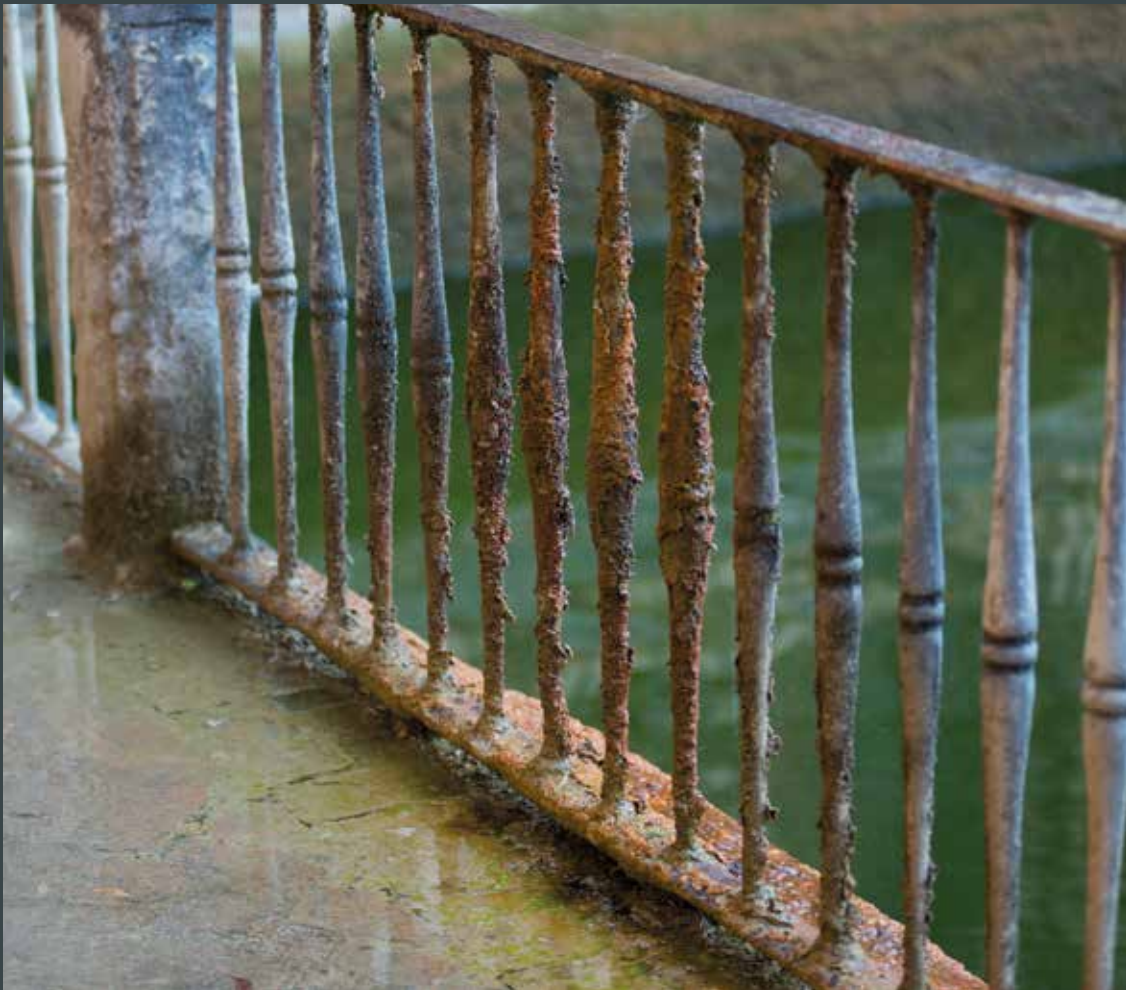
Figura 14. Corrosión y precipitación en el tramo de balaustrada entre los pilares XX y XXI en el lado Norte.(foto Nacho Pérez).

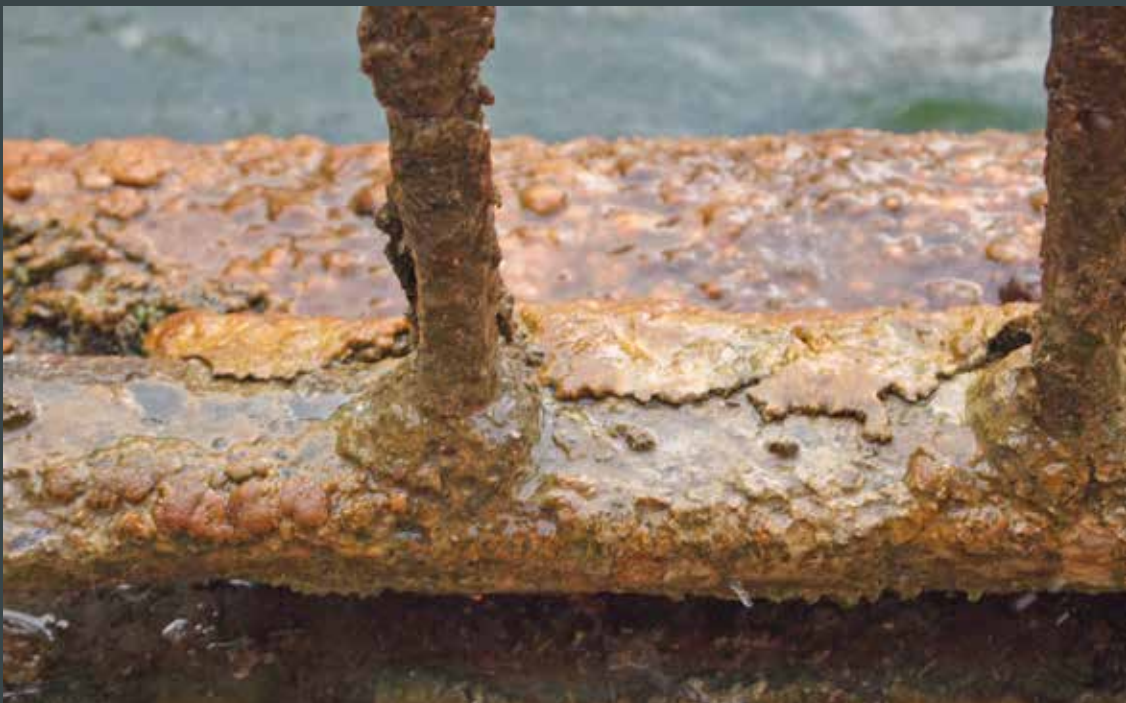
Figura 15. Detalle de costras de precipitación bioinducida y productos de corrosión. (foto Perla/Peña).

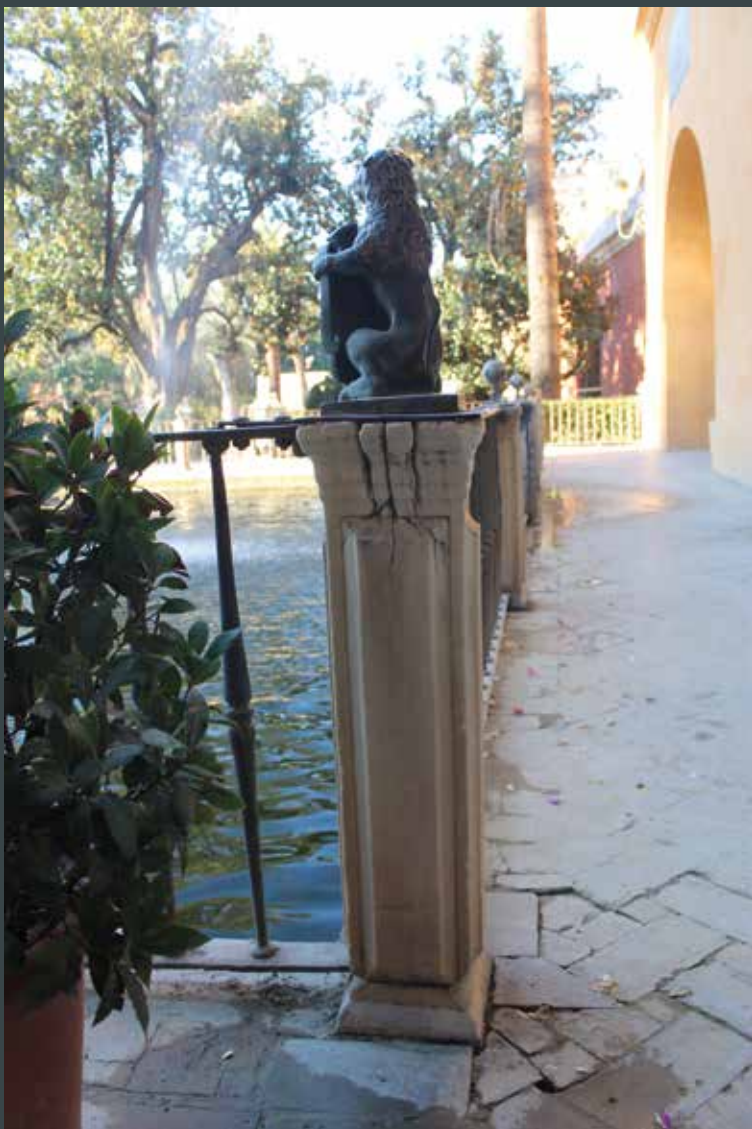
Figura 9. Cortes y grietas en el pilar (n° 1) de la esquina Noreste (Perla/Peña).

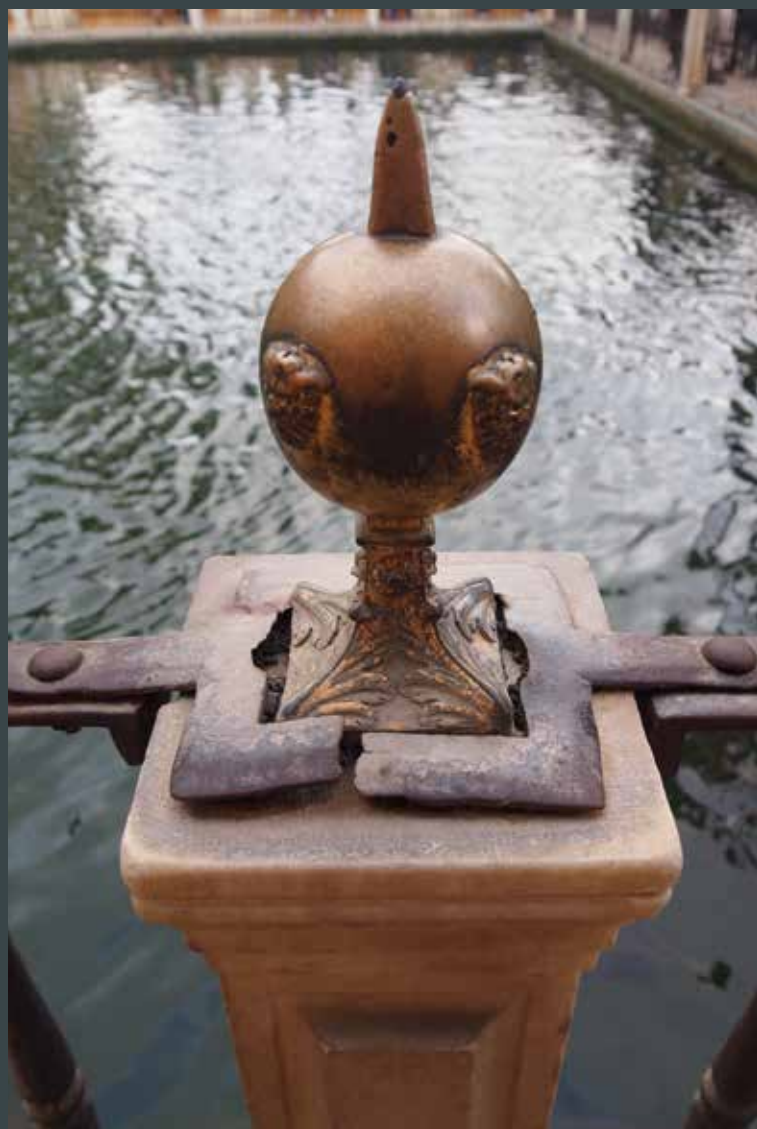
Figura 11. Fractura de la pletina de sujeción en el pilar n° XIX (foto Perla/Peña).

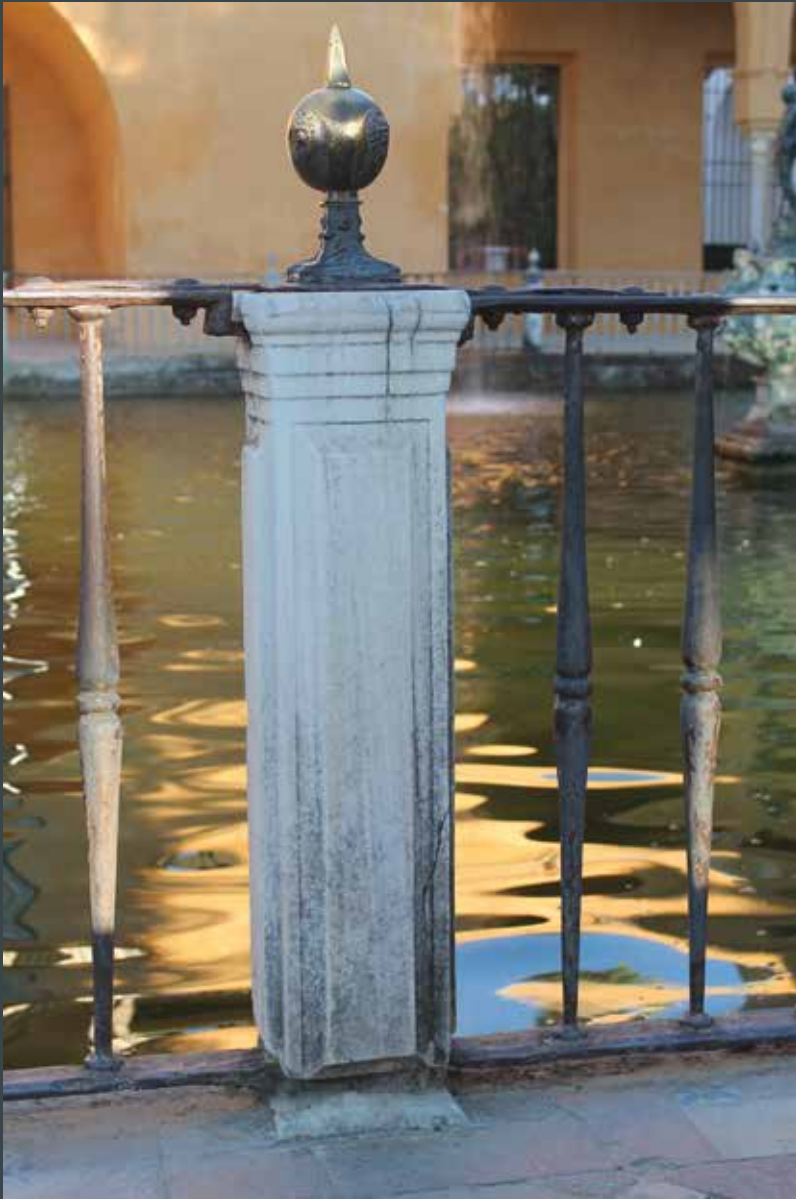
Figura 12. Basa completamente socavada en el pilar n° XI (foto Perla/Peña).
