REAL ALCÁZAR
SEVILLA

DEL ALCÁZAR DE SEVILLA

Nº 19, 2019

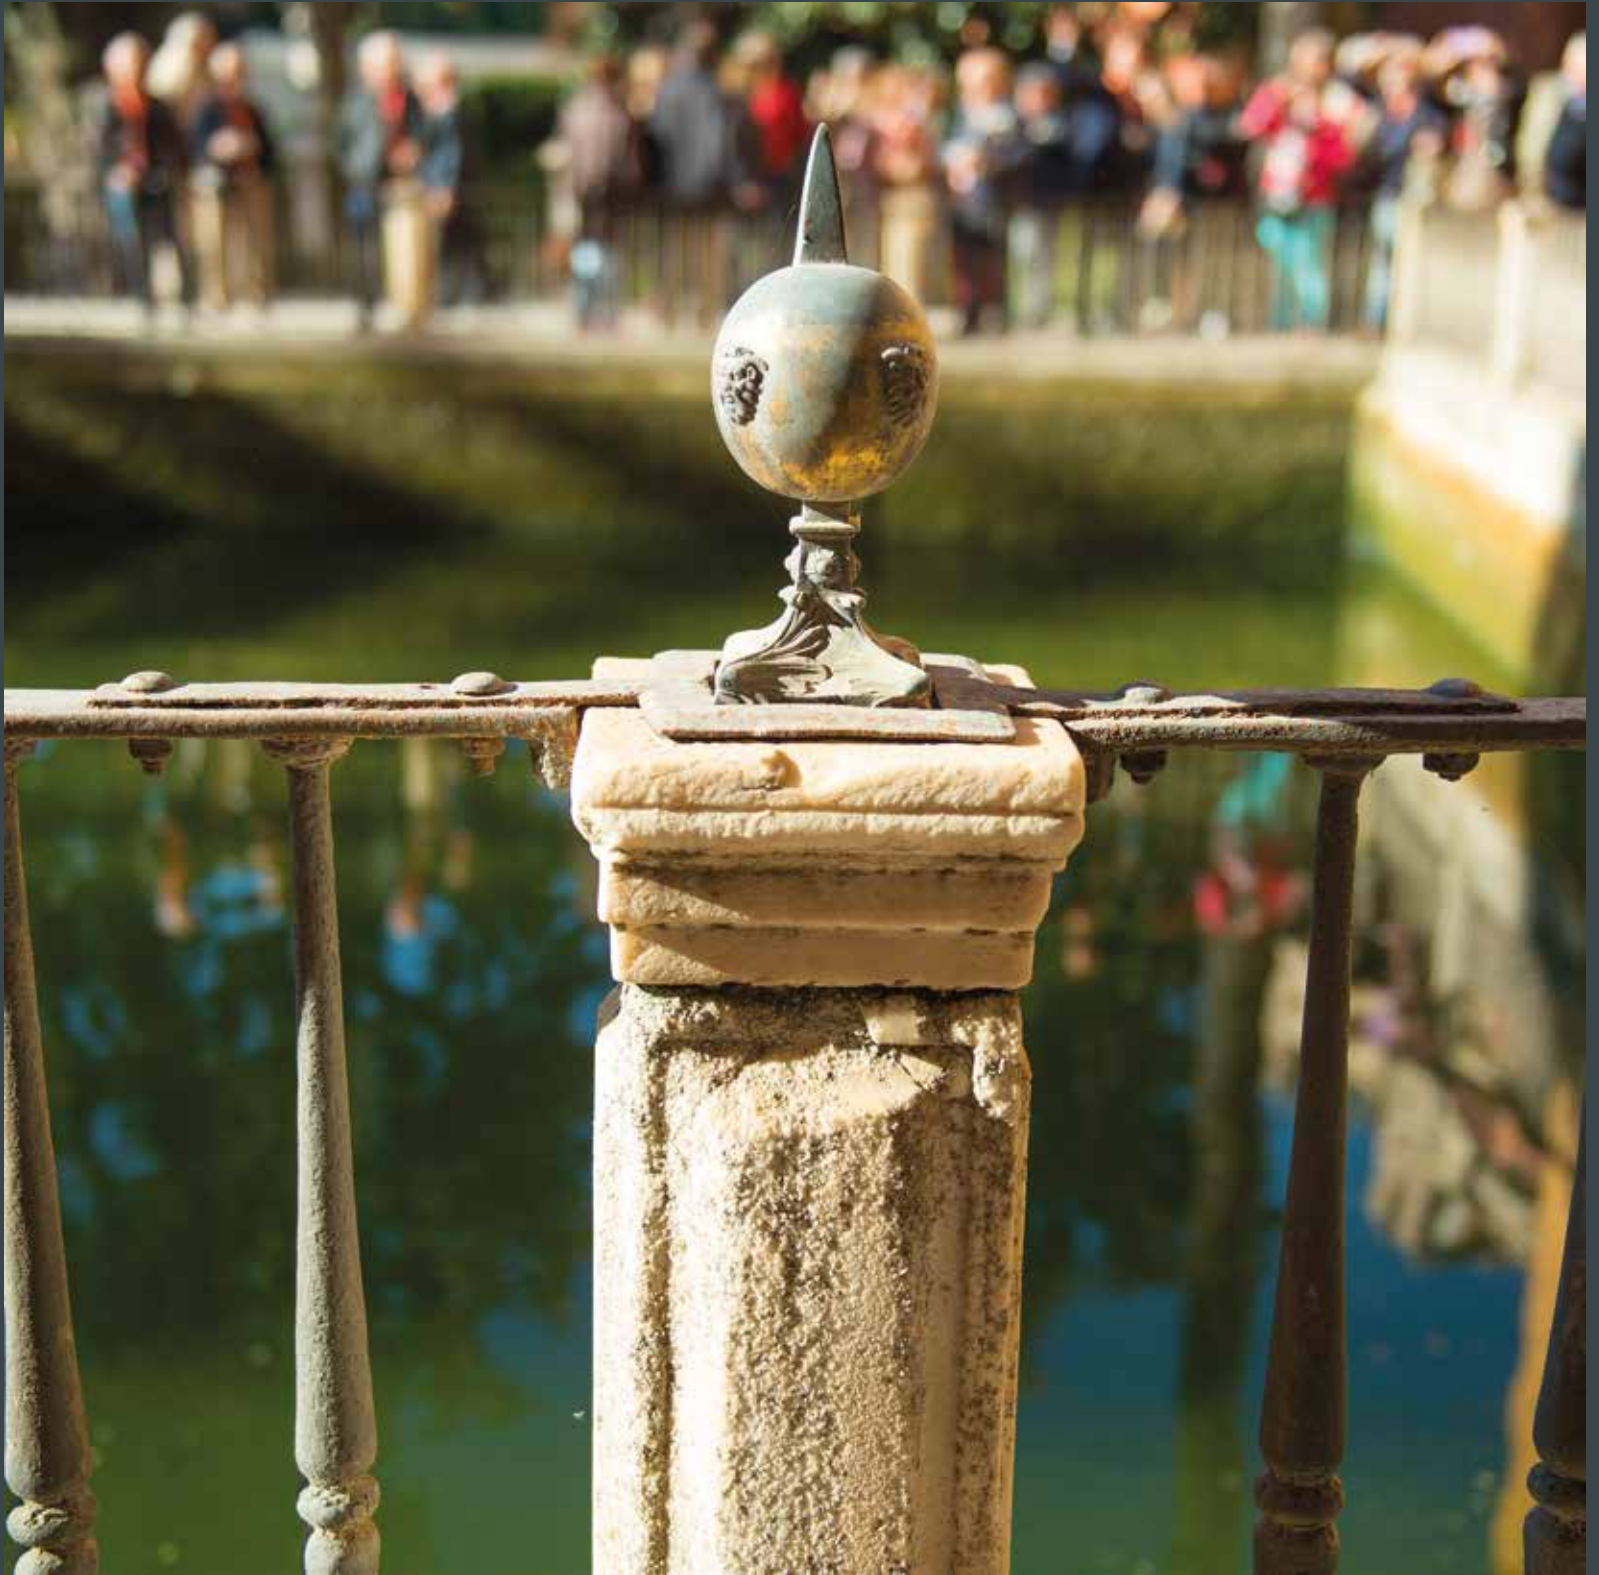
Figura 17. Degradación material diferenciada de las piezas de mármol del pilar nº II del lado Este.(foto Nacho Pérez).

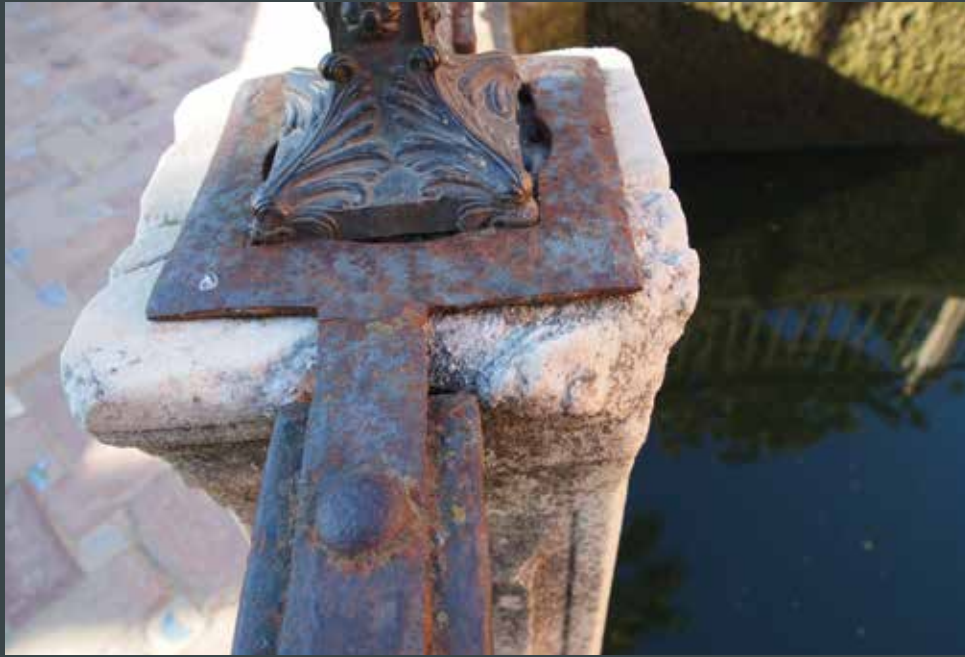
Figura 18. Meteorización y degradación matérica del mármol en la cima del pilar nº XI en el lado Sur (foto Perla/Peña).

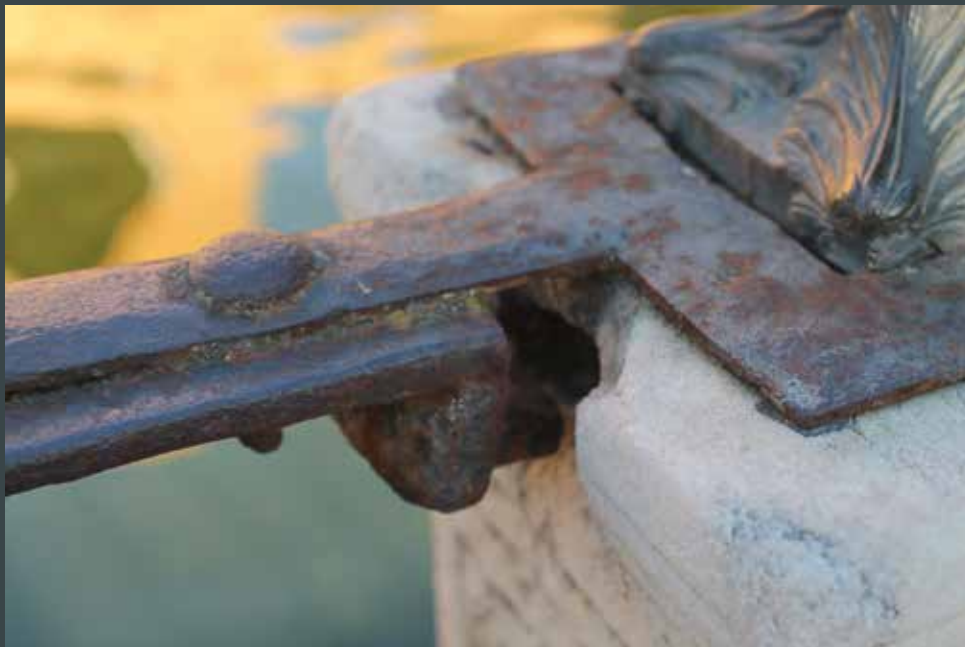
Figura 19. Pérdida de materia en la zona de anclaje de la baranda en el pilar nº XI (foto Perla/Peña).

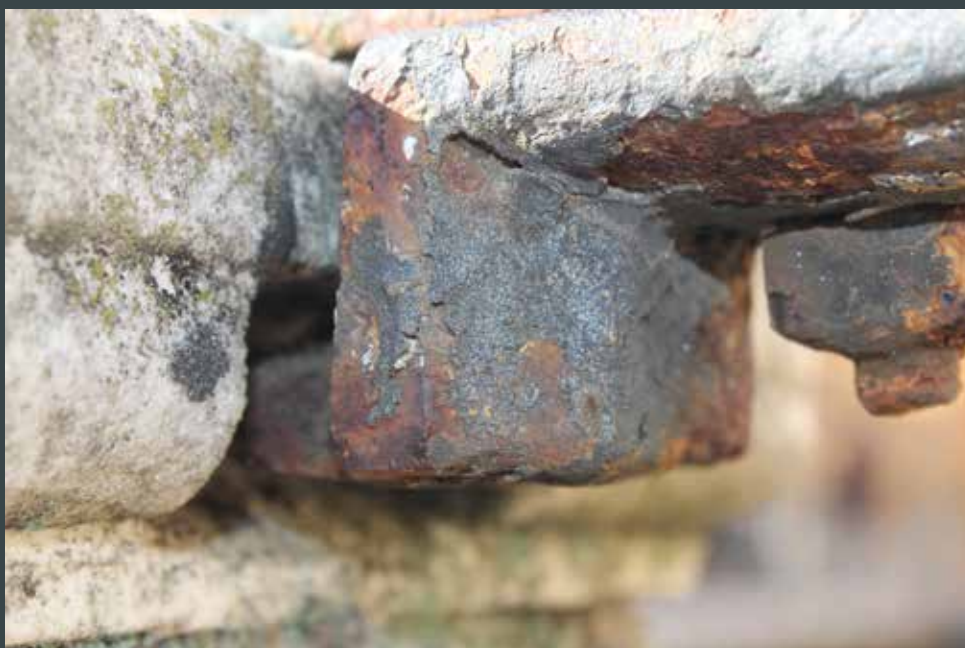
Figura 20. Oxidación y corrosión del hierro y presencia de restos de pintura de oxirón envejecida en un punto de sujeción de la pletina superior. (foto Perla/Peña).

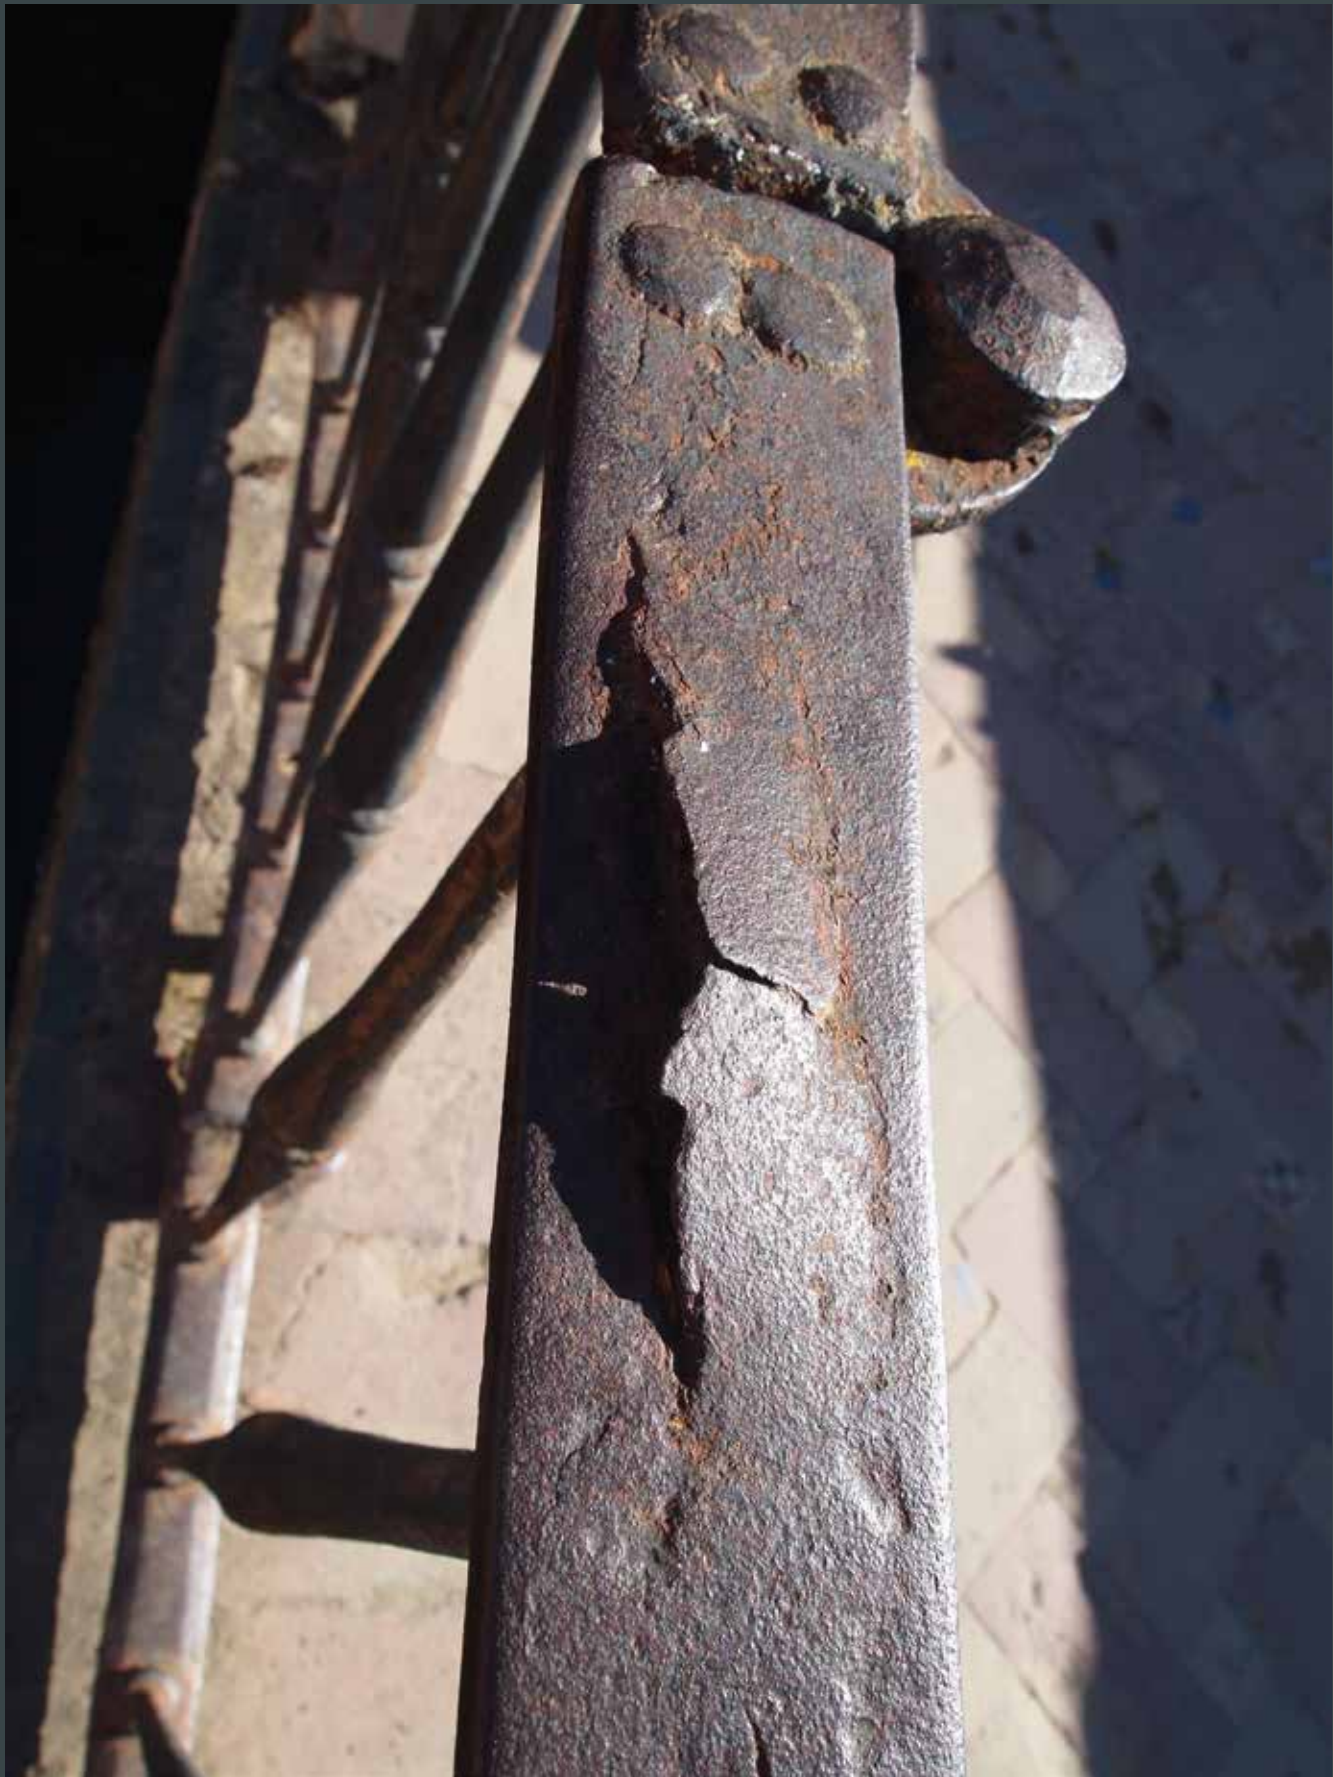
Figura 21. Laminación del hierro a causa de la corrosión en la cancela de la balastrada en el lado Sur. (foto Perla/Peña).

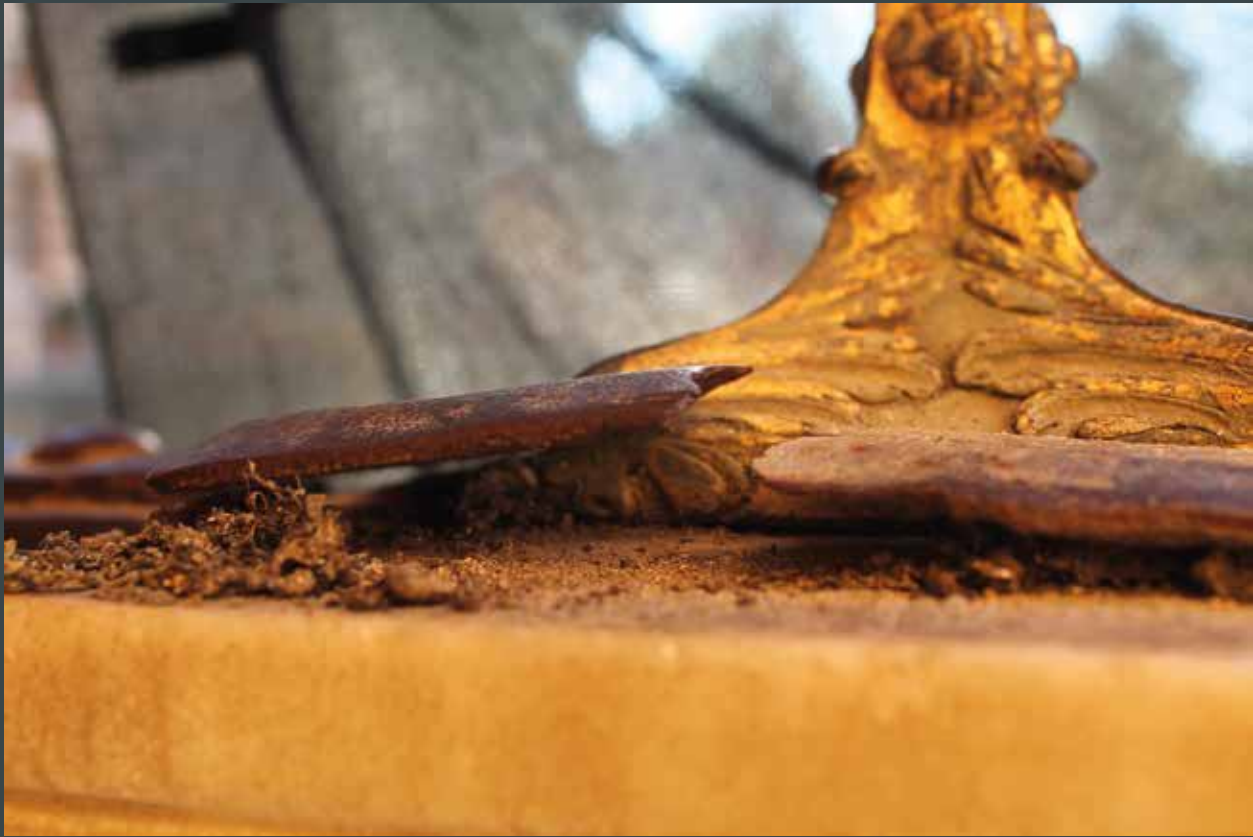
Figura 22. Detalle de pletina fracturada por corrosión. (foto Perla/Peña).

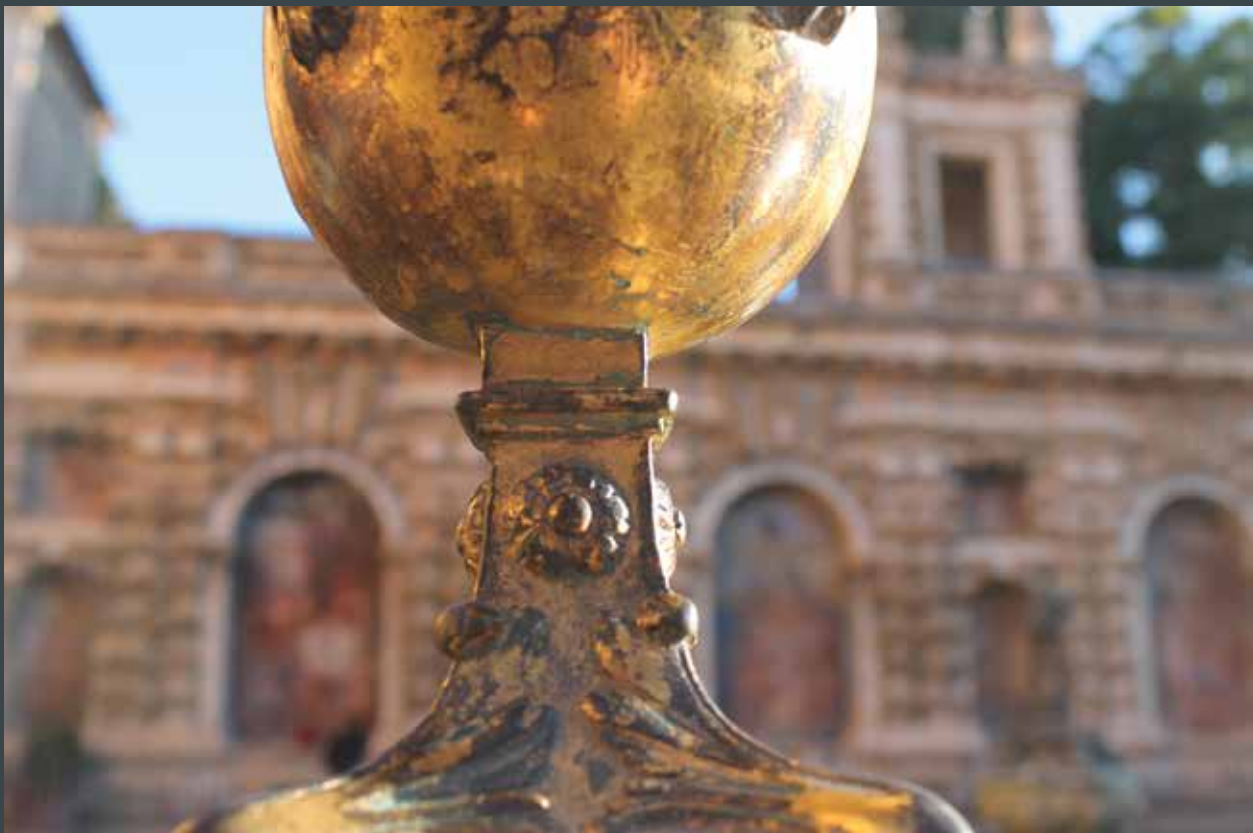
Figura 23. Presencia de cloruros en la bola del pilar nº XVI en el lado Oeste (foto Perla/Peña).

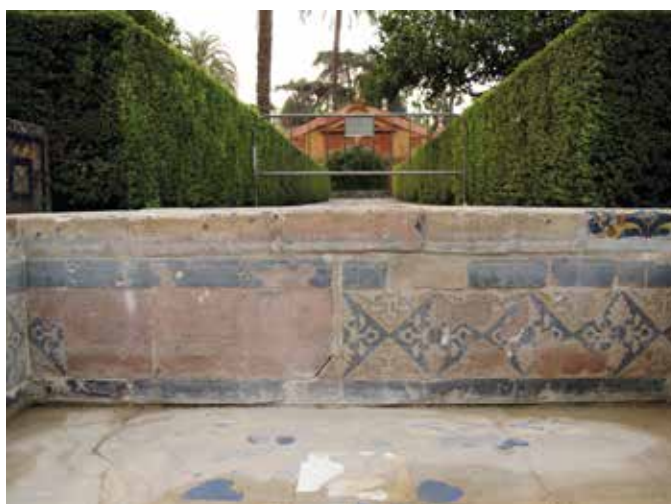
Figura 10. Fuente este, murete sur del vaso. Pérdida de morteros de sellado en grietas y uniones de piezas. Falta de estanqueidad. Ocultación parcial de diseños por velos calcáreos. (Crest Arte)

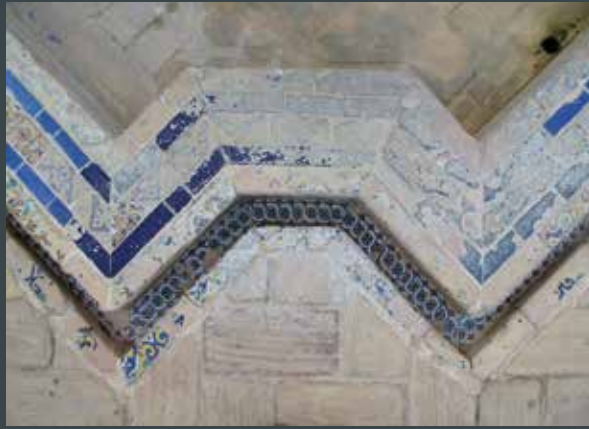
Figura 11.
Fuente este. Cubriciones de la azulejería por velos y costras calcáreas. (Crest Arte)

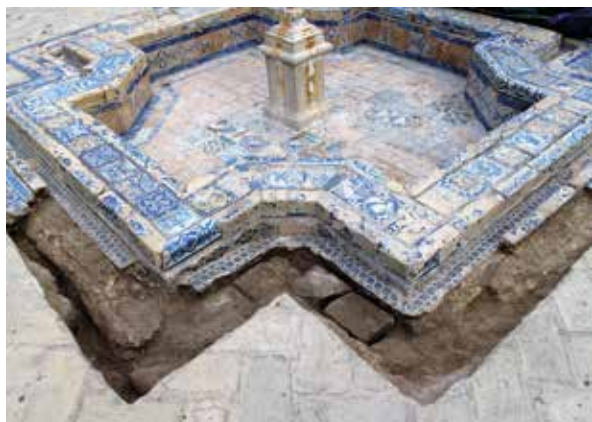
Figura 33. Fuente oeste, cuadrante SW. Desmontaje de la cenefa perimetral exterior por deformación y hundimiento del terreno. Saneado del asiento. (Crest Arte)

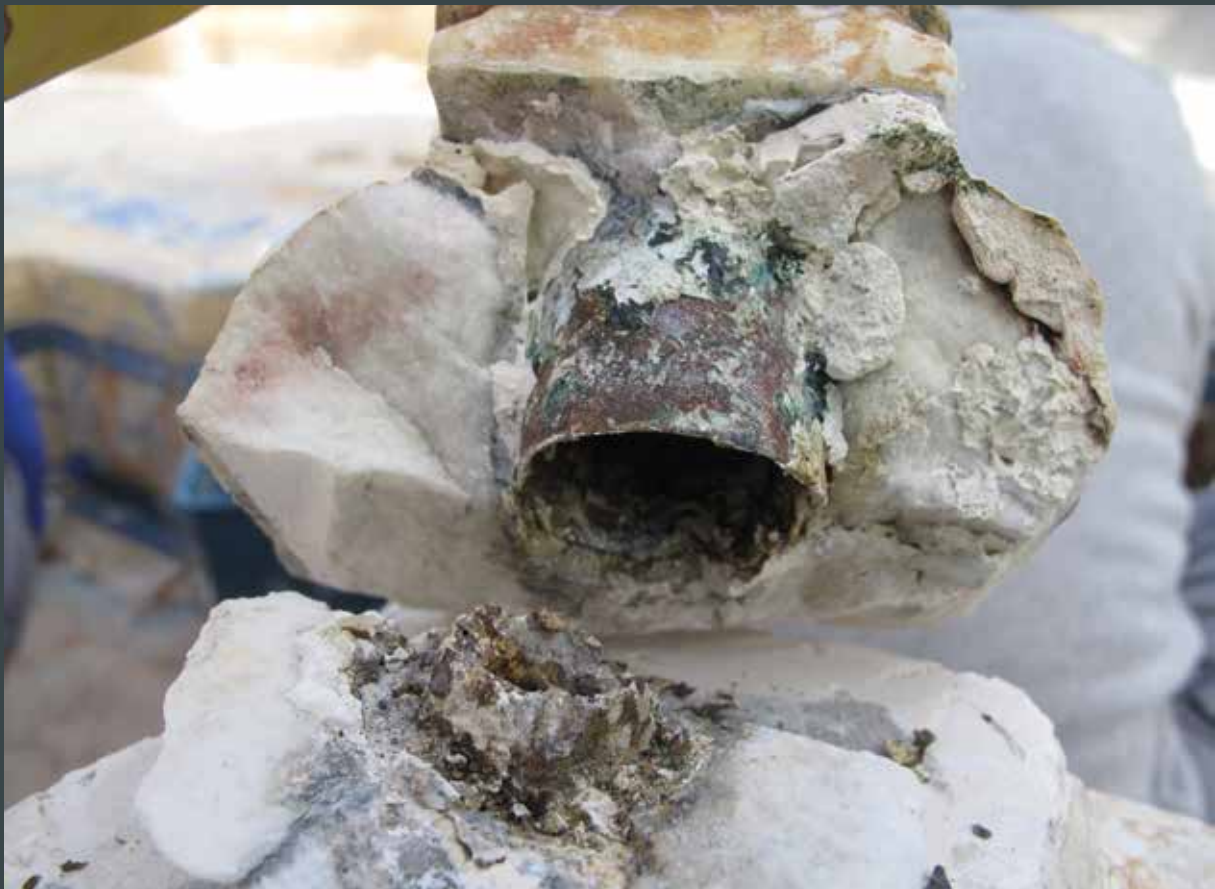
Figura 43.
Estado de la tubería interior, fracturada por oxidación. (Crest Arte)

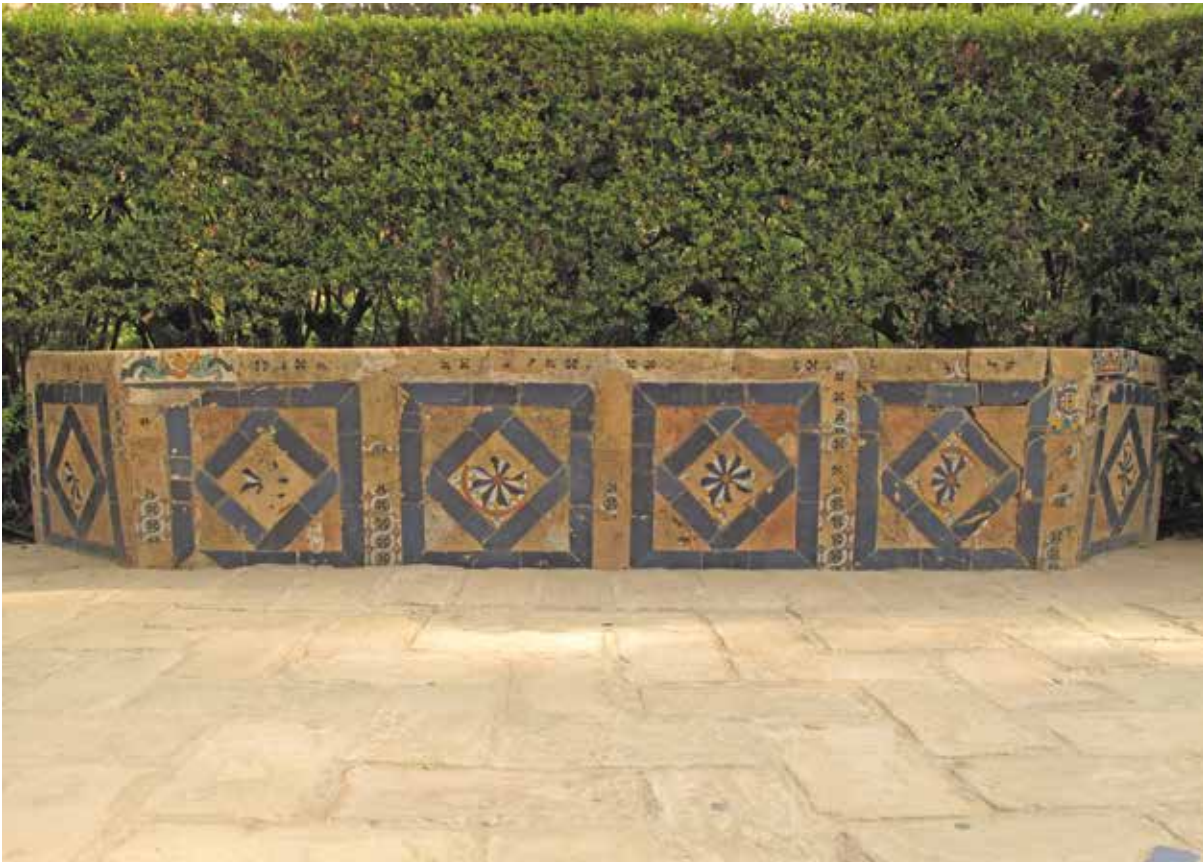
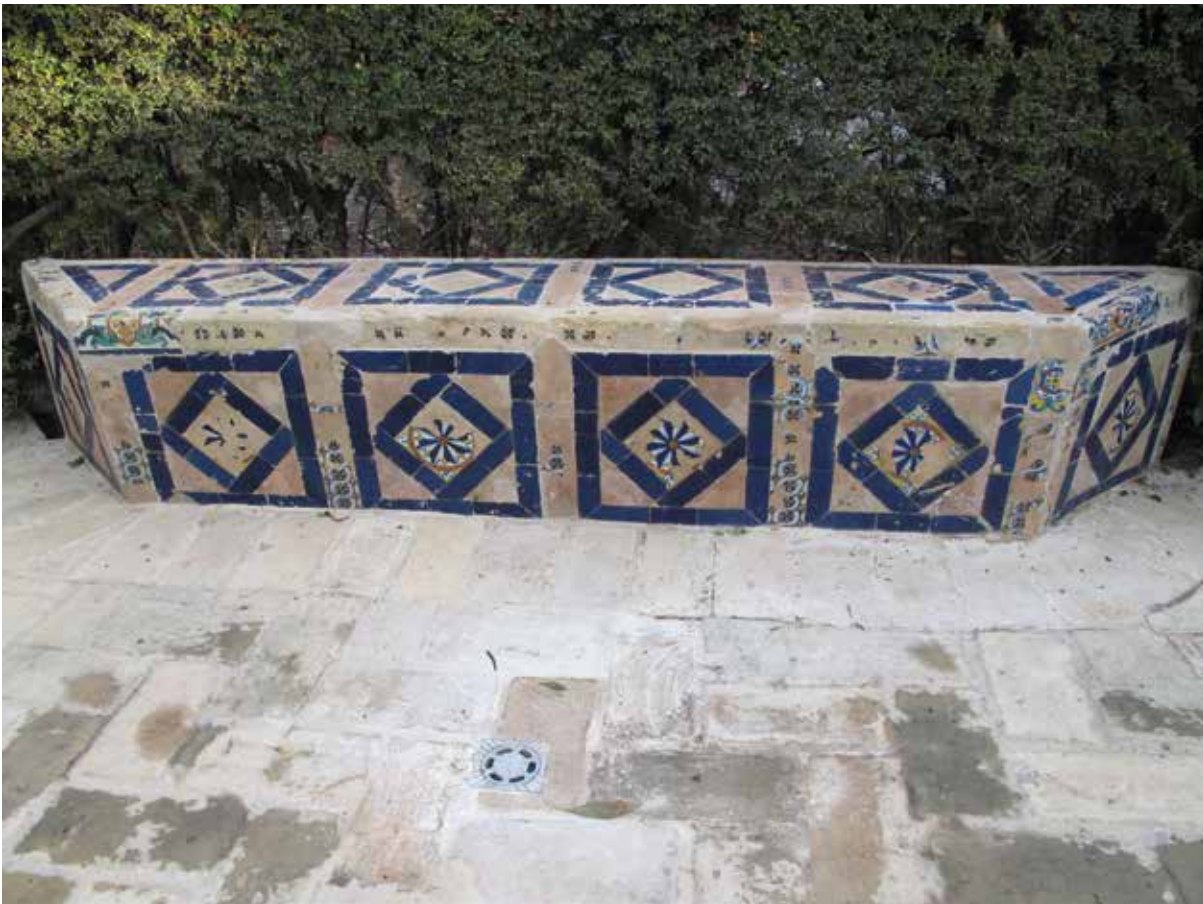
Figura 52-53. Glorieta oeste. Imagen comparativa del estado previo y final de uno de los bancos afectados por fractura estructural (NE). (Crest Arte)
