REAL ALCÁZAR
SEVILLA

DEL ALCÁZAR DE SEVILLA

Nº 19, 2019

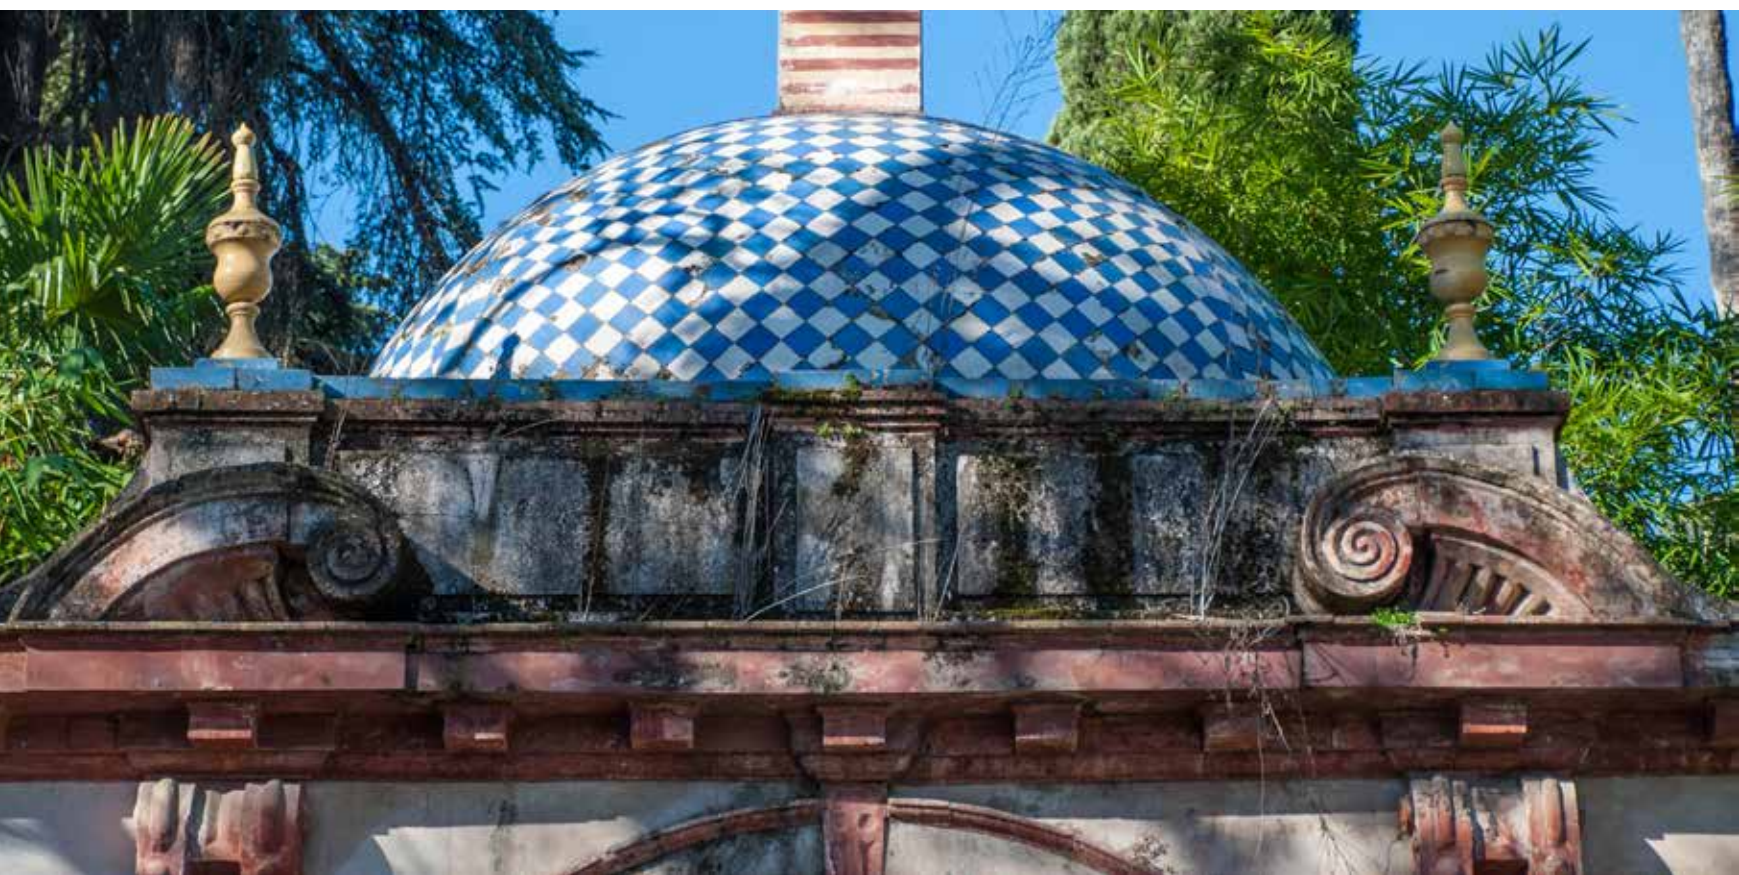
Figura 16.

Humedades y filtraciones en la cubierta del pabellón. Pérdida de vidriado y de material de juntas que facilitan la entrada del agua.

El agua fue el origen de la alberca de la Huerta de la Alcoba, transformada en el estanque del bello Cenador del León. Y ha sido el agua también la principal causa que alteró la materialidad de su arquitectura, y produjo lesiones en sus fábricas, revestimientos y azulejos. Los defectos, lesiones y deterioro del Cenador fueron ocasionados por diferentes formas de actuar el agua: penetración por la cubierta, escorrentía a través de los pretilos y cornisas, ascensión de capilaridad en los muros, permeabilidad en el estanque, agua que con el CO_2 altera la piedra, agua que con el O_2 oxida los vástagos de acero... Al líquido elemento se han unido otras acciones destructivas de naturaleza física, como son la temperatura y el viento, acciones destructivas de naturaleza mecánica, destacando las presiones, rozamientos, choques e impactos, las de naturaleza química y electroquímica, además de las de naturaleza biológica. Las semillas encuentran su aposento en cornisas, juntas de azulejos y en las fuentes (figuras 16-20).

La restauración tenía como prioridad resolver la protección frente a la humedad, para lo cual se ha impermeabilizado la cubierta, se han dado soluciones para mitigar la humedad de capilaridad y se ha impermeabilizado el vaso del estanque para su estanqueidad, con el fin de conseguir devolver el máximo esplendor al Cenador en armonía con el Jardín.

En primer lugar se hizo una limpieza de restos vegetales, de antiguas instalaciones y se aplicó un tratamiento biocida para eliminación de hongos. Se retiraron los morteros deteriorados de las juntas de los azulejos y de la cerámica sin vidriar, y se repusieron con morteros de cal de alta calidad.

plementó con la incorporación de goterones perimetrales en los pretilos de la cubierta, para evitar que el agua por escorrentía se deslizase sobre los paramentos verticales deteriorándolos. Finalmente se restauraron los azulejos de la cúpula y los alizares. En las cornisas también se realizó el resanado de juntas, se repusieron las piezas cerámicas perdidas y se complementó con una restauración integral.

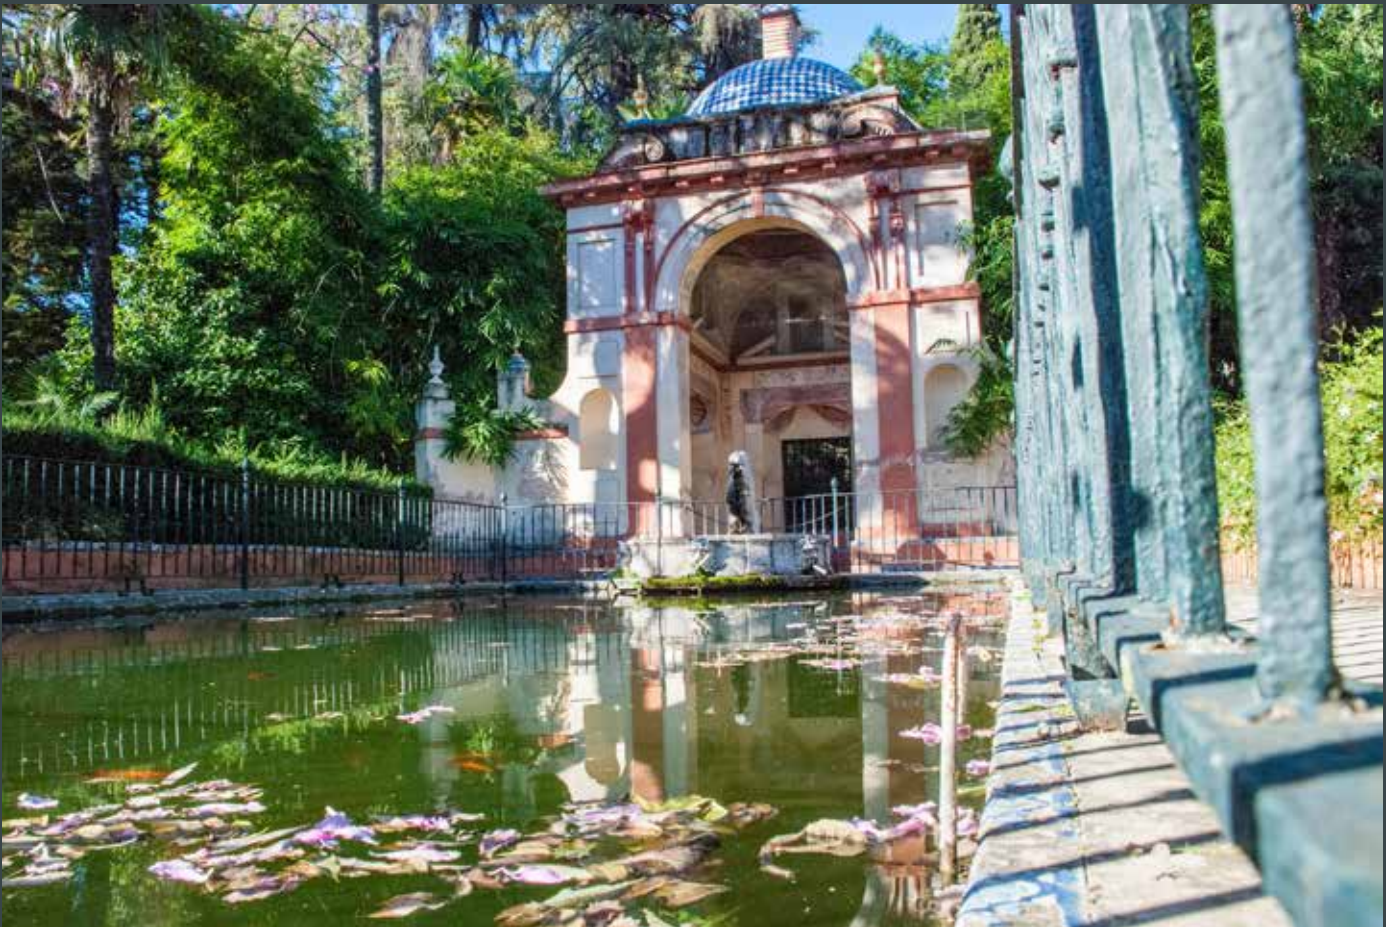
Figura 18.
Filtraciones de agua del estanque e irregularidad en las pendientes de los pavimentos perimetrales.

El pavimento del acerado perimetral del estanque que embalsa las aguas tenía irregulares las pendientes y además piezas rotas, por lo que se levantó para disponerlo nuevamente corrigiendo las inclinaciones, mejorando su asiento y aportando estanqueidad. En este proceso se descubrieron antiguas conducciones de agua de otra alberca preexistente. También se restauraron los escalones de acceso al estanque, limpiándolos, resanando las juntas, sustituyendo piezas deterioradas y corrigiendo pendientes. Finalmente se realizó el rejuntado con mortero de cal coloreado en masa, cromáticamente armonioso con el conjunto.

Después de haber impermeabilizado el vaso del estanque con su tratamiento de acabado, se restauraron los elementos que permiten la circulación del agua. Las antiguas compuertas de la alberca que abrían el agua a las huertas se restauraron buscando la máxima estanqueidad (figuras 15 y 18). De estas salidas el agua se conducía a cajas de

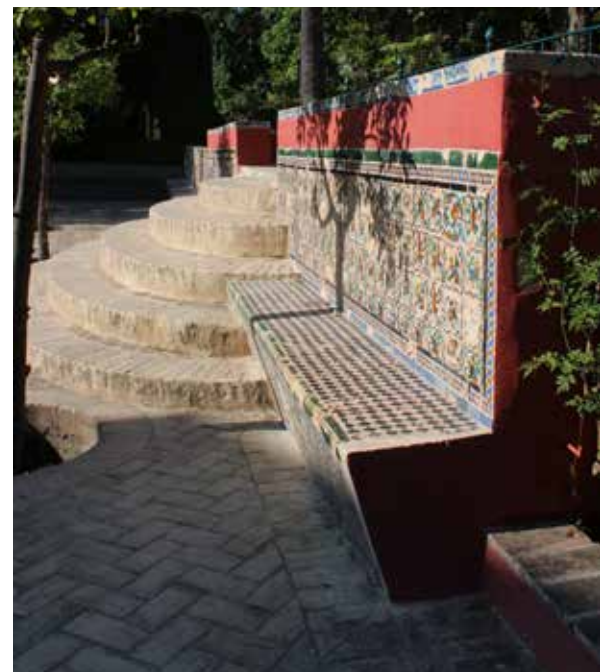
Figura 27.

El banco forrado de azulejos del alzado oriental presentaba una gran grieta ocasionada por movimientos estructurales, que afectaba a su interior, a la vez que producía roturas en los azulejos y filtraciones de agua (figura 26). Para su reparación se desmontó cuidadosamente el banco, tanto fue que así se descubrieron pinturas medievales en el muro sobre el que se apoyaba (figura 35). Estas pinturas fueron analizadas y protegidas. Se hizo un refuerzo estructural en la base del banco y se colocaron nuevamente sus azulejos de acabado una vez restaurados (figura 27).

Imagen del banco después de su reparación estructural.

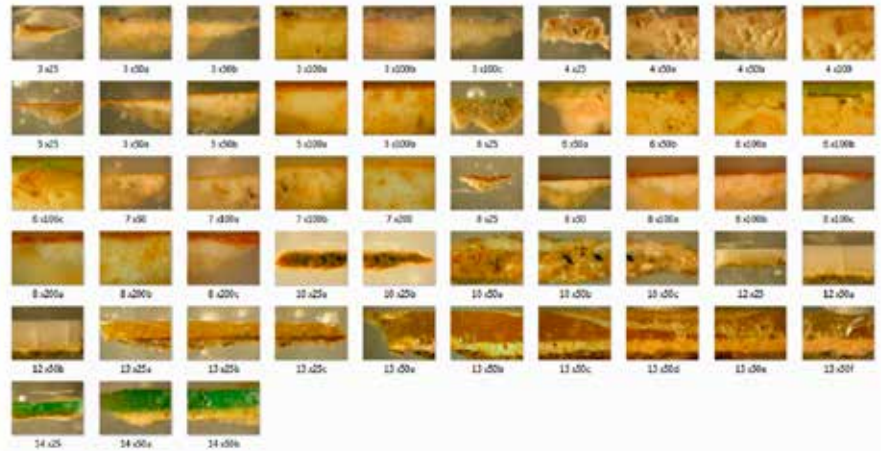
Figura 28.

Microfotografías de estratigrafías al microscopio óptico (x25, x50, x100 y x200) realizadas a muestras del Cenador en el estudio científico de los materiales. En las pinturas al fresco el color azul tiene presencia de un vidrio con cobalto, el verde cloro y cobre, el rosa y granate óxido de hierro. Los pigmentos minerales analizados fueron los que sirvieron para la elaboración de los nuevos colores del exterior del Cenador.

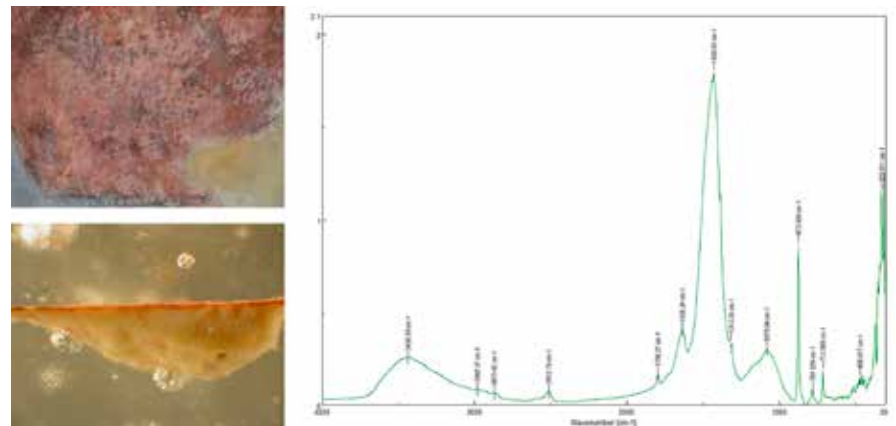
Figura 29.

Estudio científico de pinturas al fresco. Muestra color rojo de pintura en el dintel de la ventana sur. Microfotografía de la estratigrafía de la fina capa de la muestra de pintura, con microscopio óptico, 100 aumentos. Diagrama de espectroscopia de infrarrojos.

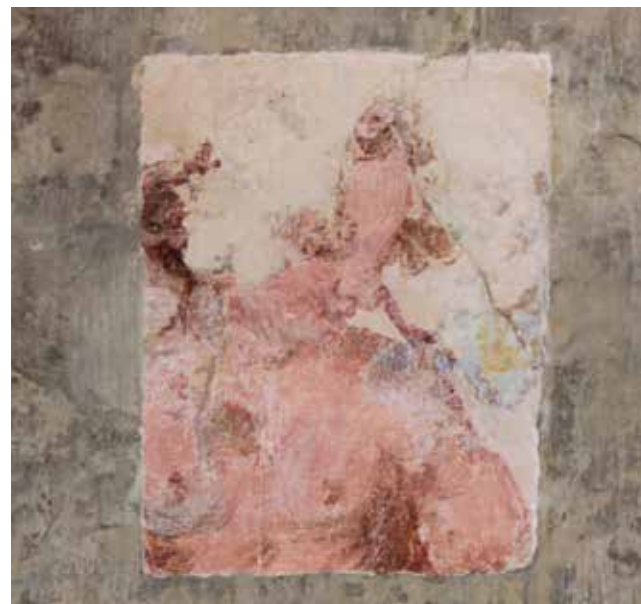
Figura 30.

Maravilloso ángel niño gordozuelo pintado al fresco por Juan de Medina (1644–1646), que apareció en una cata realizada en la cúpula, bajo las pinturas neoclásicas superpuestas.

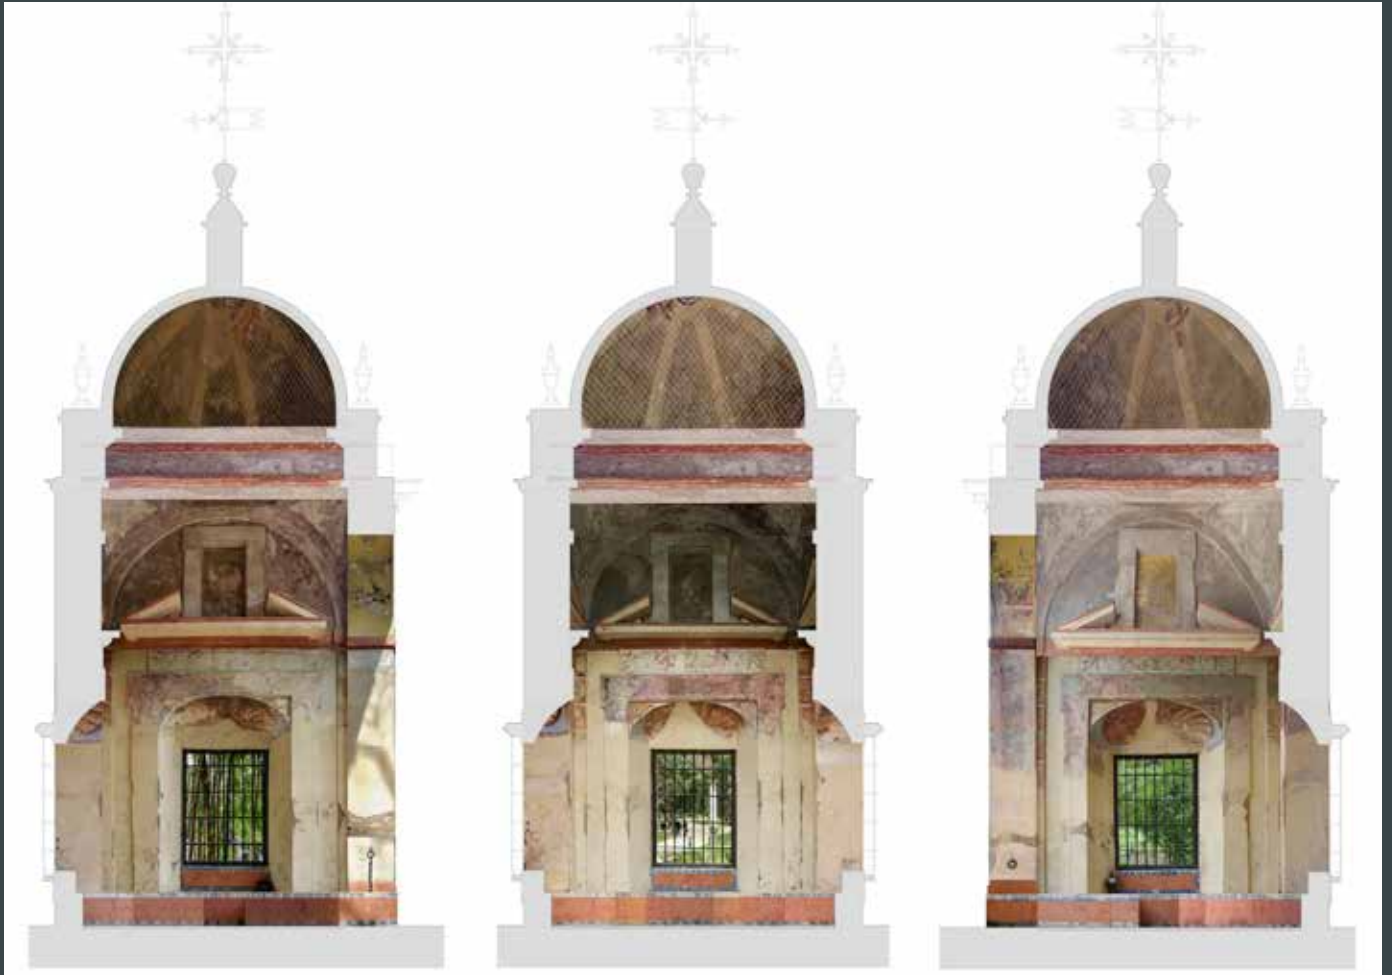
Figura 32.

Las pinturas al fresco se habían perdido totalmente en el exterior y en la parte baja del interior del pabellón, debido a la humedad de capilaridad. Las que permanecían presentaban desprendimientos, falta de adherencia, biopátinas, fisuras, eflorescencias y superposición de tratamientos orgánicos que habían impedido su transpirabilidad (figura 31). Las pinturas del interior del pabellón se limpiaron, se consolidaron con inyecciones de micromortero de cal y se reintegraron sus lagunas con técnicas de pintura plana y de rigatino, según la zona (figuras 32 y 33).

Superposición de pinturas neoclásicas sobre las pinturas al fresco de Juan de Medina (1644-1646). Armonía cromática de los colores rojos y amarillos de Medina con los empleados en la restauración en las fachadas exteriores.

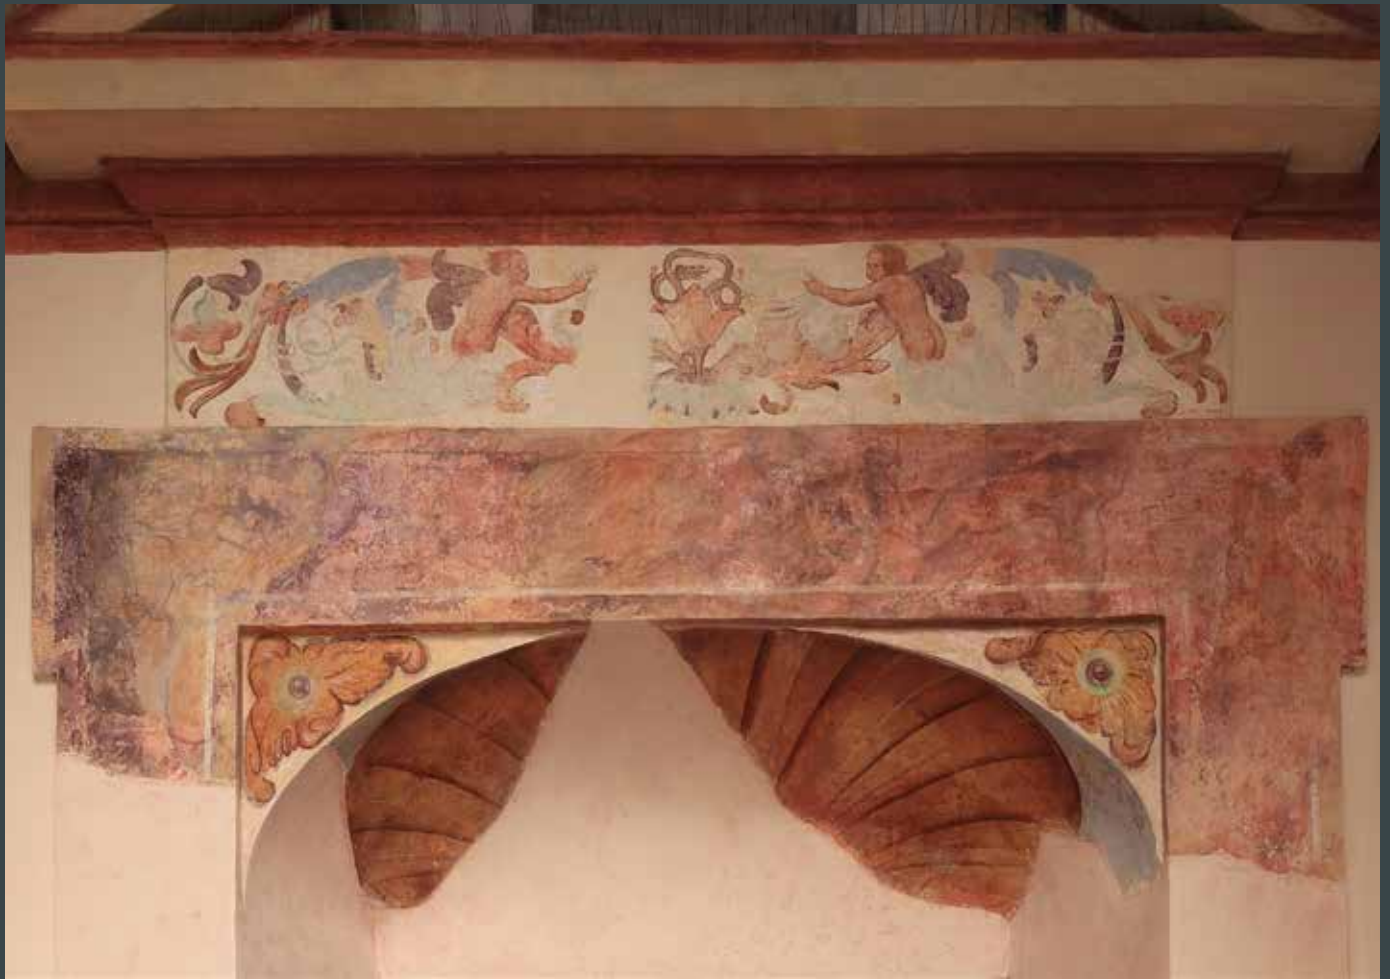
Figura 33.

Interior del pabellón tras su restauración. Pinturas de Juan de Medina restauradas y nuevos revestimientos en la zona inferior afectada por la humedad de capilaridad.

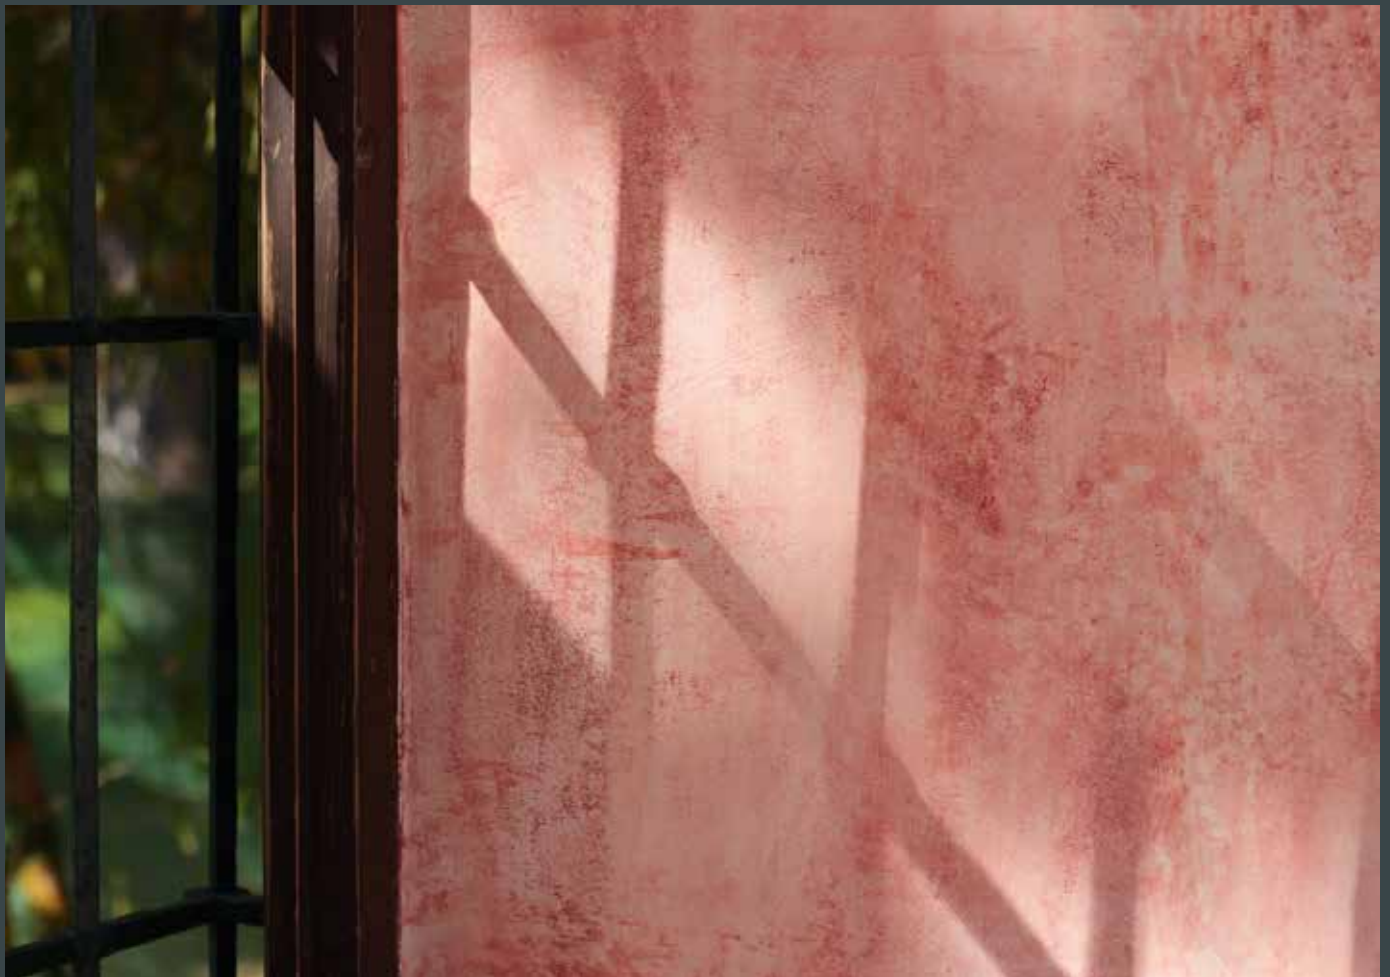
Figura 34.

La luz hace crecer vibrante la paleta de nuevos tonos aplicados al fresco en el interior del pabellón, abstracción de los colores que pintó Juan de Medina, permitiendo armonizar el interior con el exterior del pabellón y comprender el espacio arquitectónico.

En los paramentos verticales de la parte inferior que no tenían pinturas a causa del deterioro debido a la humedad de capilaridad, los morteros estaban disgregados, por lo que fueron repuestos por nuevos morteros de cal técnicamente controlados, de muy buenas propiedades, entre las que destacan su transpirabilidad, plasticidad y sostenibilidad. Sobre estos nuevos revestimientos de aplicó estuco auténtico de cal, con un acabado muy sutil con pigmentos minerales de los colores que tuvo en su origen, los de Juan de Medina, utilizando el criterio de la abstracción, sistema de reintegración cromática, jugando con la tonalidad de cada elemento constructivo, para que desde lejos se pueda percibir la configuración del espacio arquitectónico (figura 34).

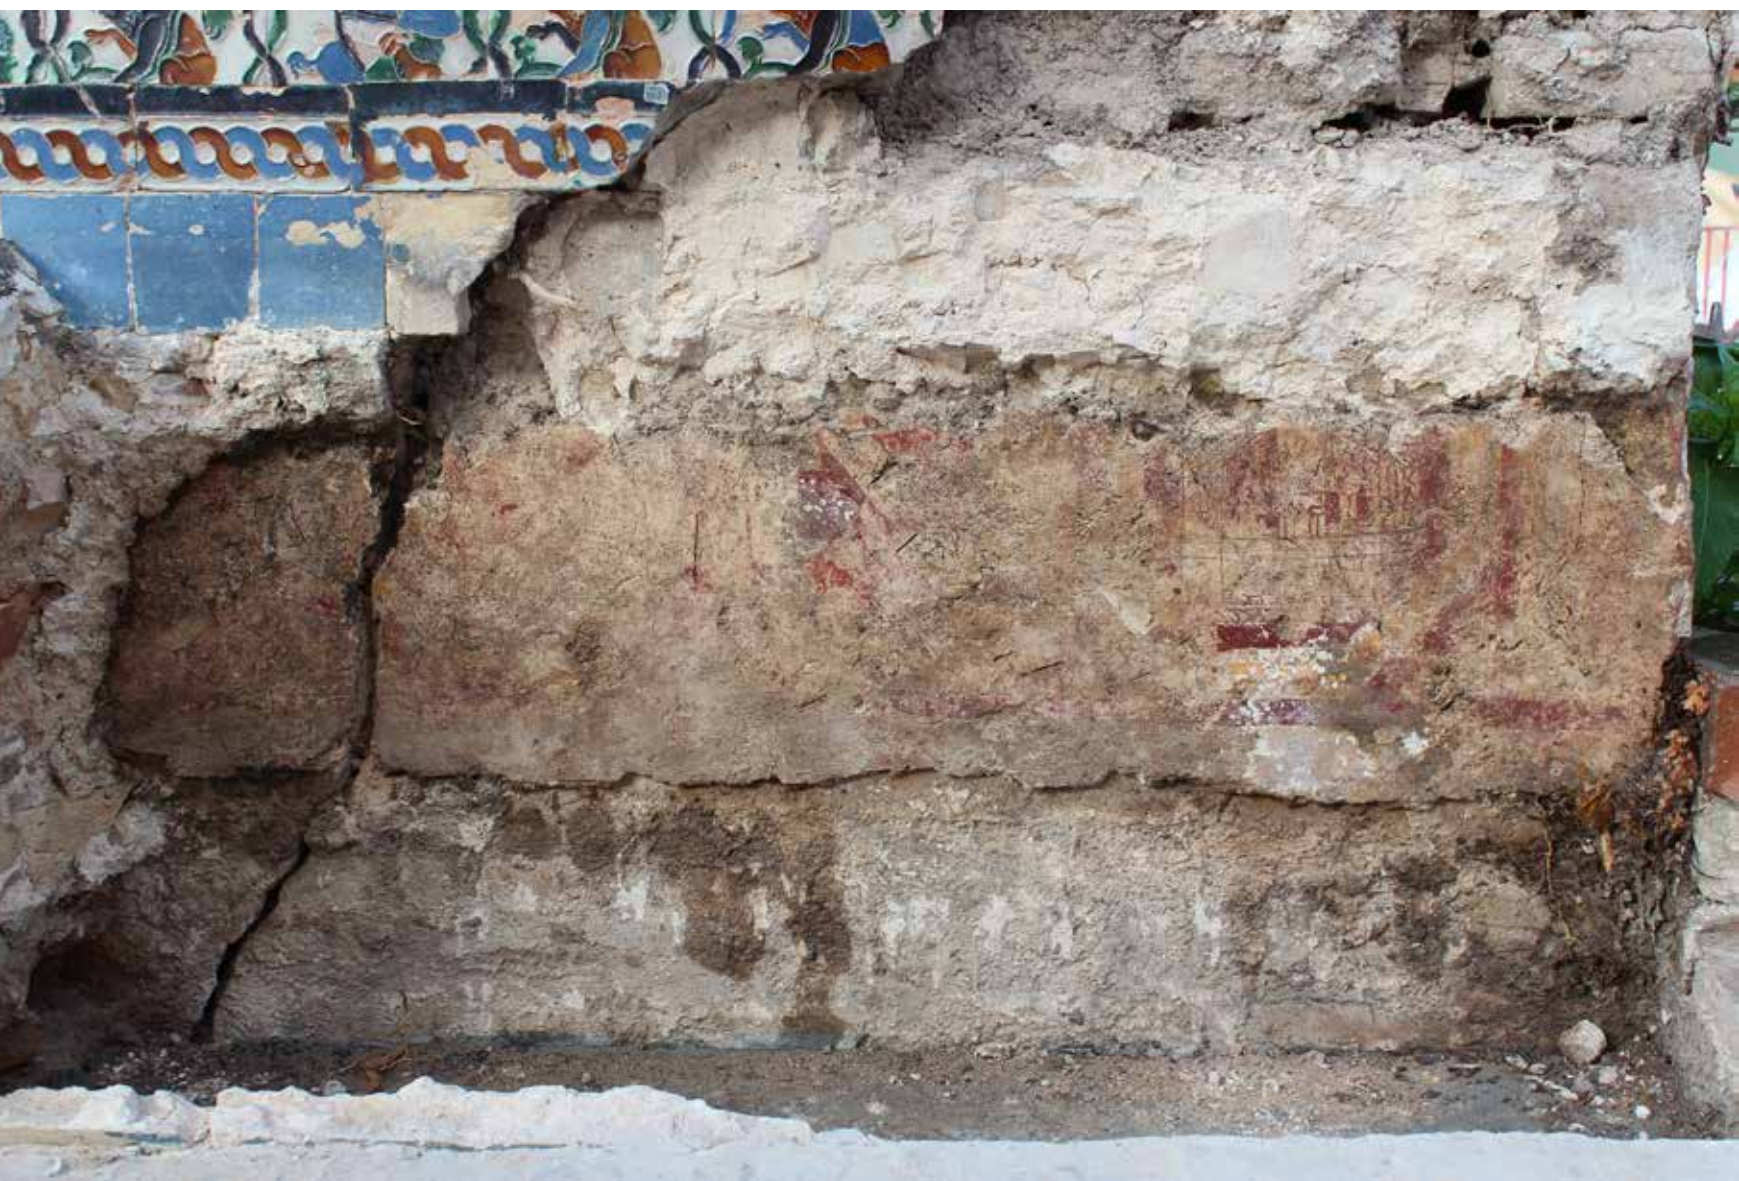
Figura 35.

Restos de pinturas medievales tras el banco corrido forrado de azulejos en el alzado este (Figuras 26 y 27). Están elaboradas con cal y pigmentos minerales. Trazado geométrico con incisiones en la capa de mortero fino de acabado.

Durante las diferentes fases de la obra de restauración han aparecido restos de pinturas murales de época medieval alrededor del muro perimetral que rodea la alberca. Una de ellas (figura 35) al realizar la citada reparación estructural de las grietas del banco orientado al este forrado de azulejos (figura 26), y en el muro norte del estanque, tras los jazmines (figura 36). Después de una cuidadosa limpieza fue sacado a la luz un singular trazado geométrico, con motivos po-

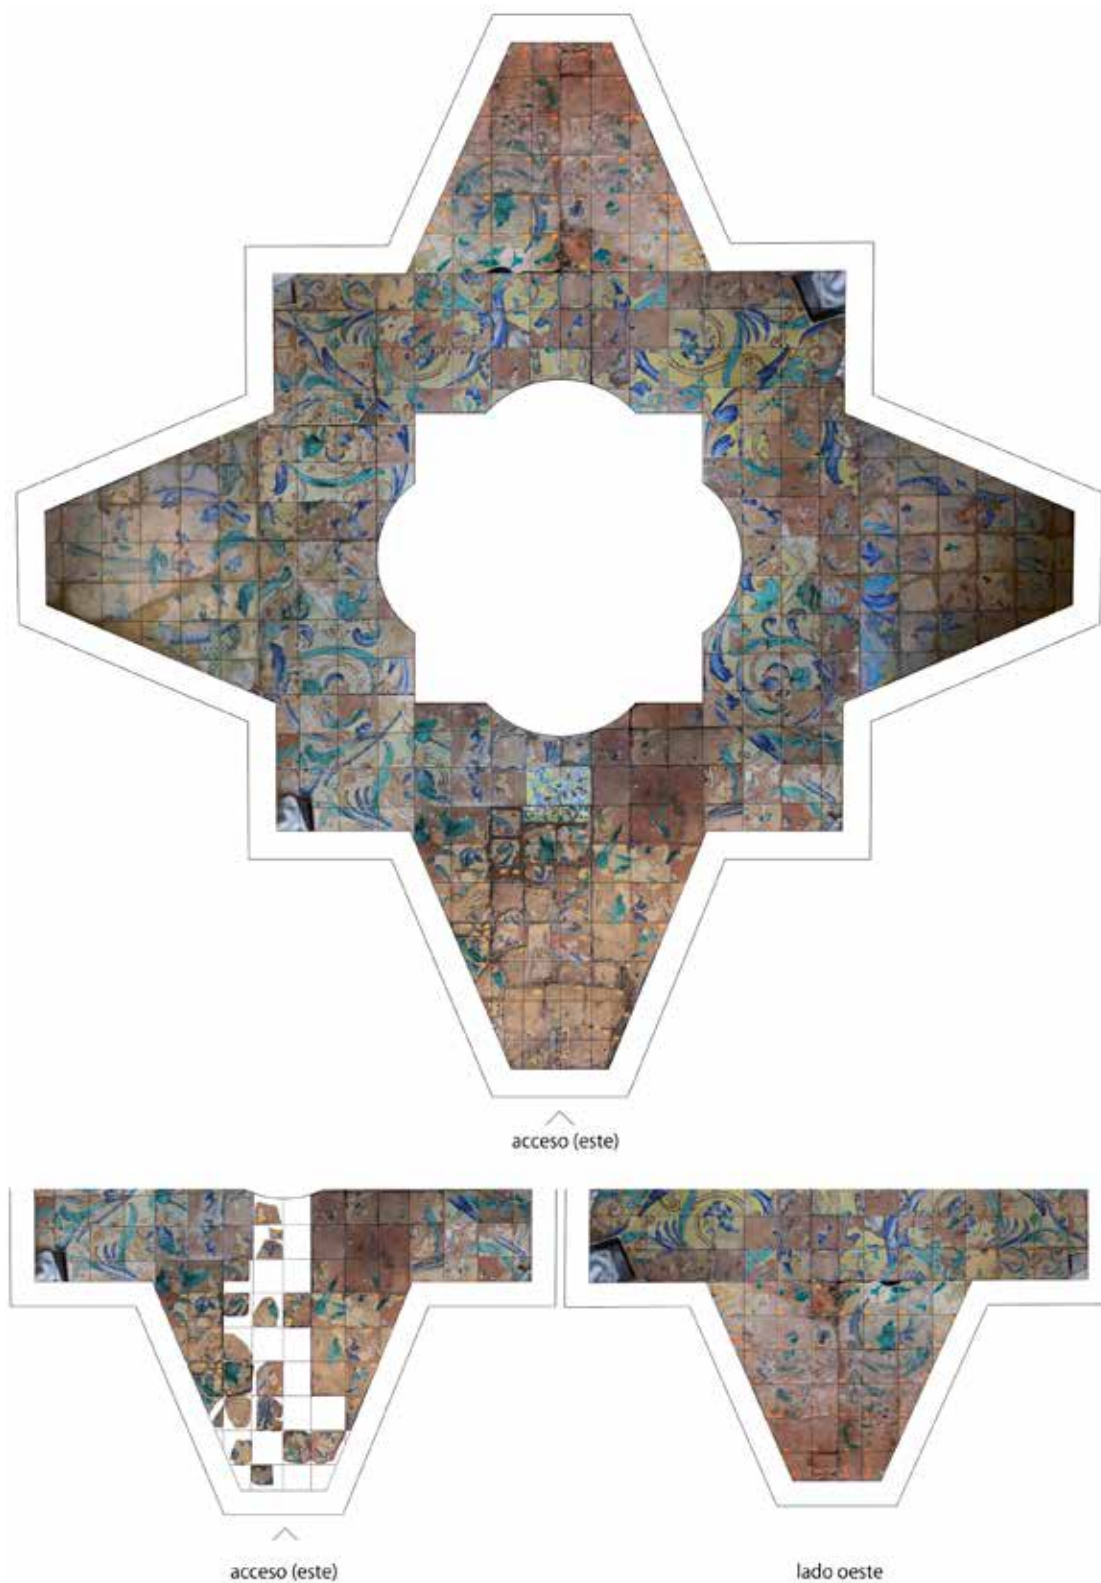
Figura 43.

Los interesantes azulejos de Benito Valladares del pavimento del interior del pabellón presentaban una gruesa capa de carbonatos producida por el agua dura de la fuente (figura 20). Esta capa fue limpiada y se protegió el vidriado. Cuando se sacó a la luz el motivo compositivo del pavimento y se humedeció para resaltar los colores y documentarlo a través de una campaña fotográfica y elaboración del plano de la solería, se intuyó la simetría del dibujo y se vio que en el trapecio de la zona de acceso los azulejos tras alguna antigua obra de fontanería se reubicaron mal, perdiendo su disposición original (figura 43). Se ha comparado el trapecio de acceso (este), con piezas incongruentes eliminadas y las originales reubicadas, y el trapecio conservado frontal (oeste). Se ha estudiado la posición exacta de cada pieza, se han levantado pieza a pieza para reforzar el soporte, eliminar las sales, restaurarlos y volver a colocarlos en la posición que tuvieron en el diseño original, manteniendo la retícula y colocando piezas cerámicas antiguas sin vidriar en las zonas donde no había vidriado. Así los azulejos del pavimento han vuelto a su posición original (figura 44).

Pavimento del interior del pabellón con azulejería de Benito Valladares, 1644. Arriba: Plano de la cuadrícula del suelo superpuesta a la composición fotográfica de las piezas. Estado de conservación antes de la obra. Se aprecia la disposición incorrecta de las piezas que alteran la lectura de la composición. Abajo: Comparación del trapecio de acceso (lado este), cuyas piezas incongruentes se han eliminado y las originales reubicado siguiendo el diseño del trapecio conservado del lado oeste.

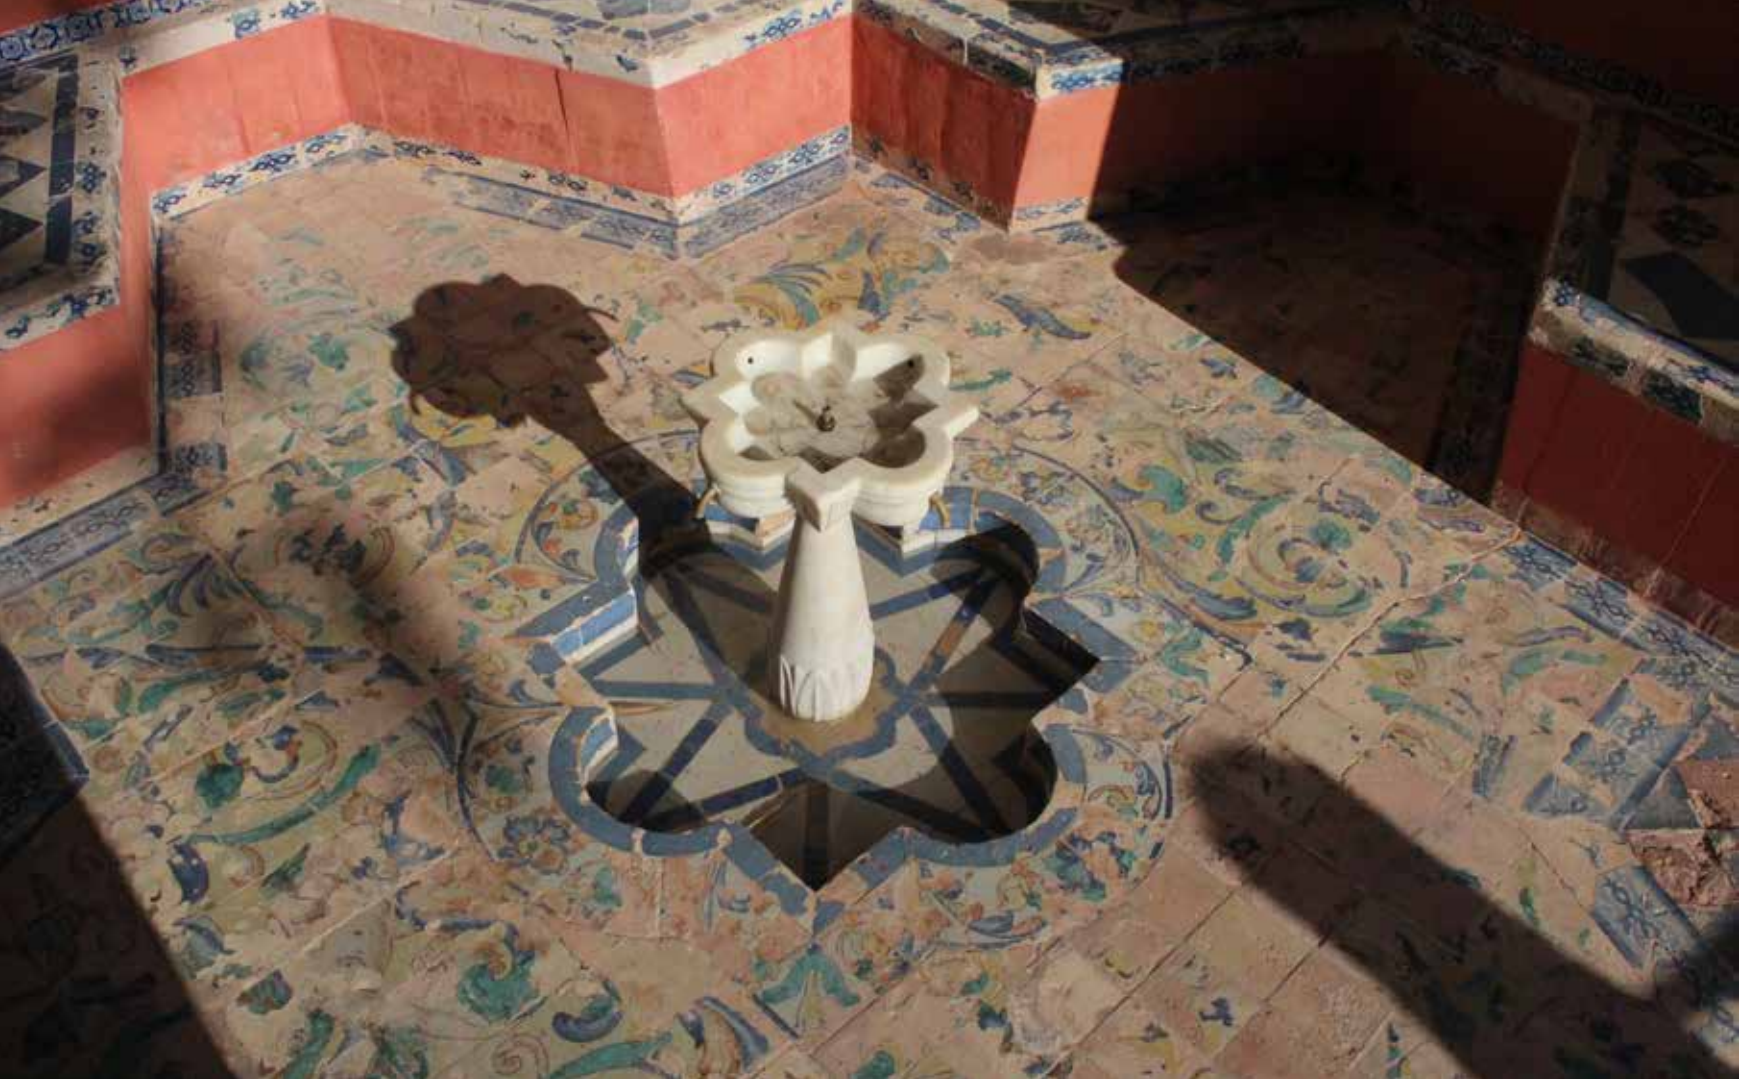
Figura 44.

El pavimento de Valladares tras la restauración con los azulejos ubicados en su posición original. Detalle del surtidor central y del vidriado de los azulejos centrales.

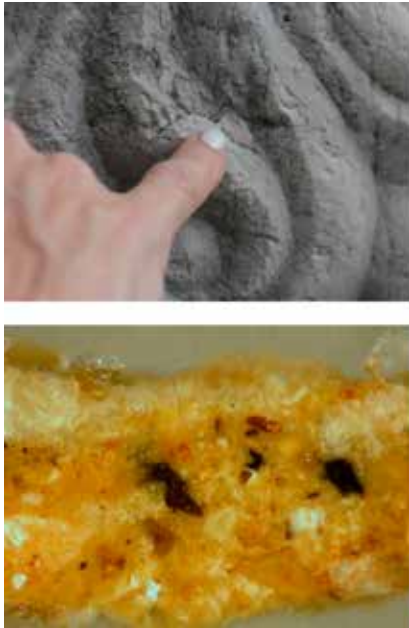
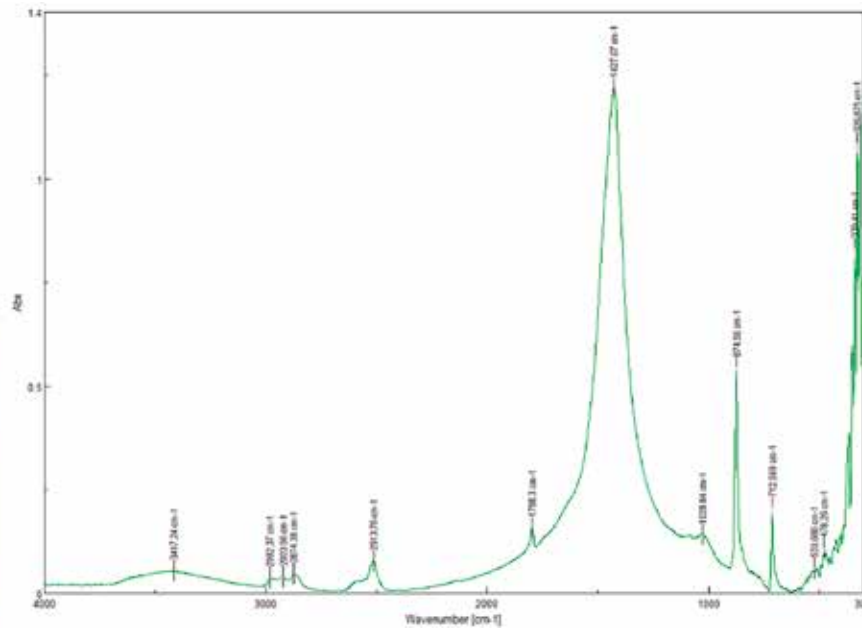
Figura 47.

Estudio científico de la piedra. Detalle de la piedra de la escultura del león. Microfotografía de la estratigrafía con microscopio óptico, 50 aumentos. Diagrama del análisis por espectroscopía de infrarrojos. Se observan en la figura bandas de absorción de carbonatos y de cuarzo (SiO_2).

El Cenador posee dos bellísimas fuentes, la del interior del pabellón y la del León en el estanque que le da el nombre. La piedra del pabellón presentaba principalmente escoriaciones superficiales, costras, enmugrecimiento, limonitización y calcificación. La del León se encontraba alterada por disgregaciones, pérdidas de masa por arenización, rupturas, fisuras, microfisuras, fragmentaciones, cromatización, limonitización, enmugrecimiento, escoriaciones, biopátinas y líquenes (figura 46). En los estudios científicos se caracterizaron las piedras (figura 47) y además se pudo comprobar la falta de transpirabilidad que ocasionaba una resina que le fue aplicada en años anteriores al León.

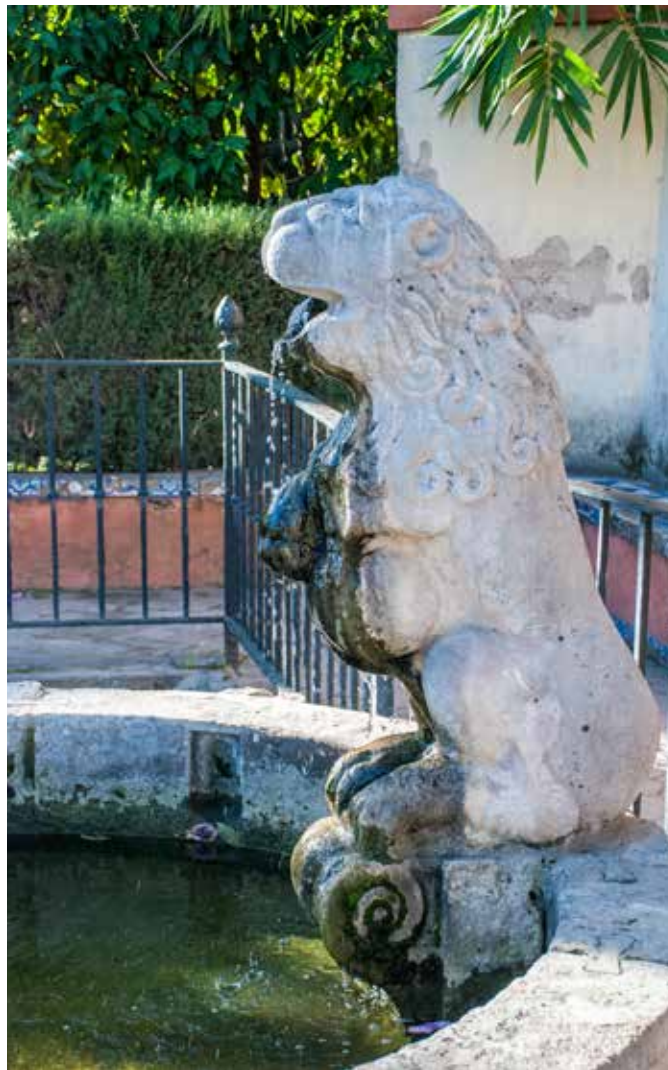
Figura 46.

Fuente del León antes de su restauración.

La fuente del León se restauró tras una limpieza de sales, costras, agentes biológicos y materiales extraños nocivos. Se llaguearon las juntas de unión de las piezas talladas de la taza, se situaron a la misma cota la salida de agua de los tres caños para así conseguir igual caudal por cada uno. Finalmente se le aplicó un tratamiento de consolidación y protección con micromortero de cal, que por ser de la misma naturaleza, incrementa la eficacia y durabilidad (figura 48).

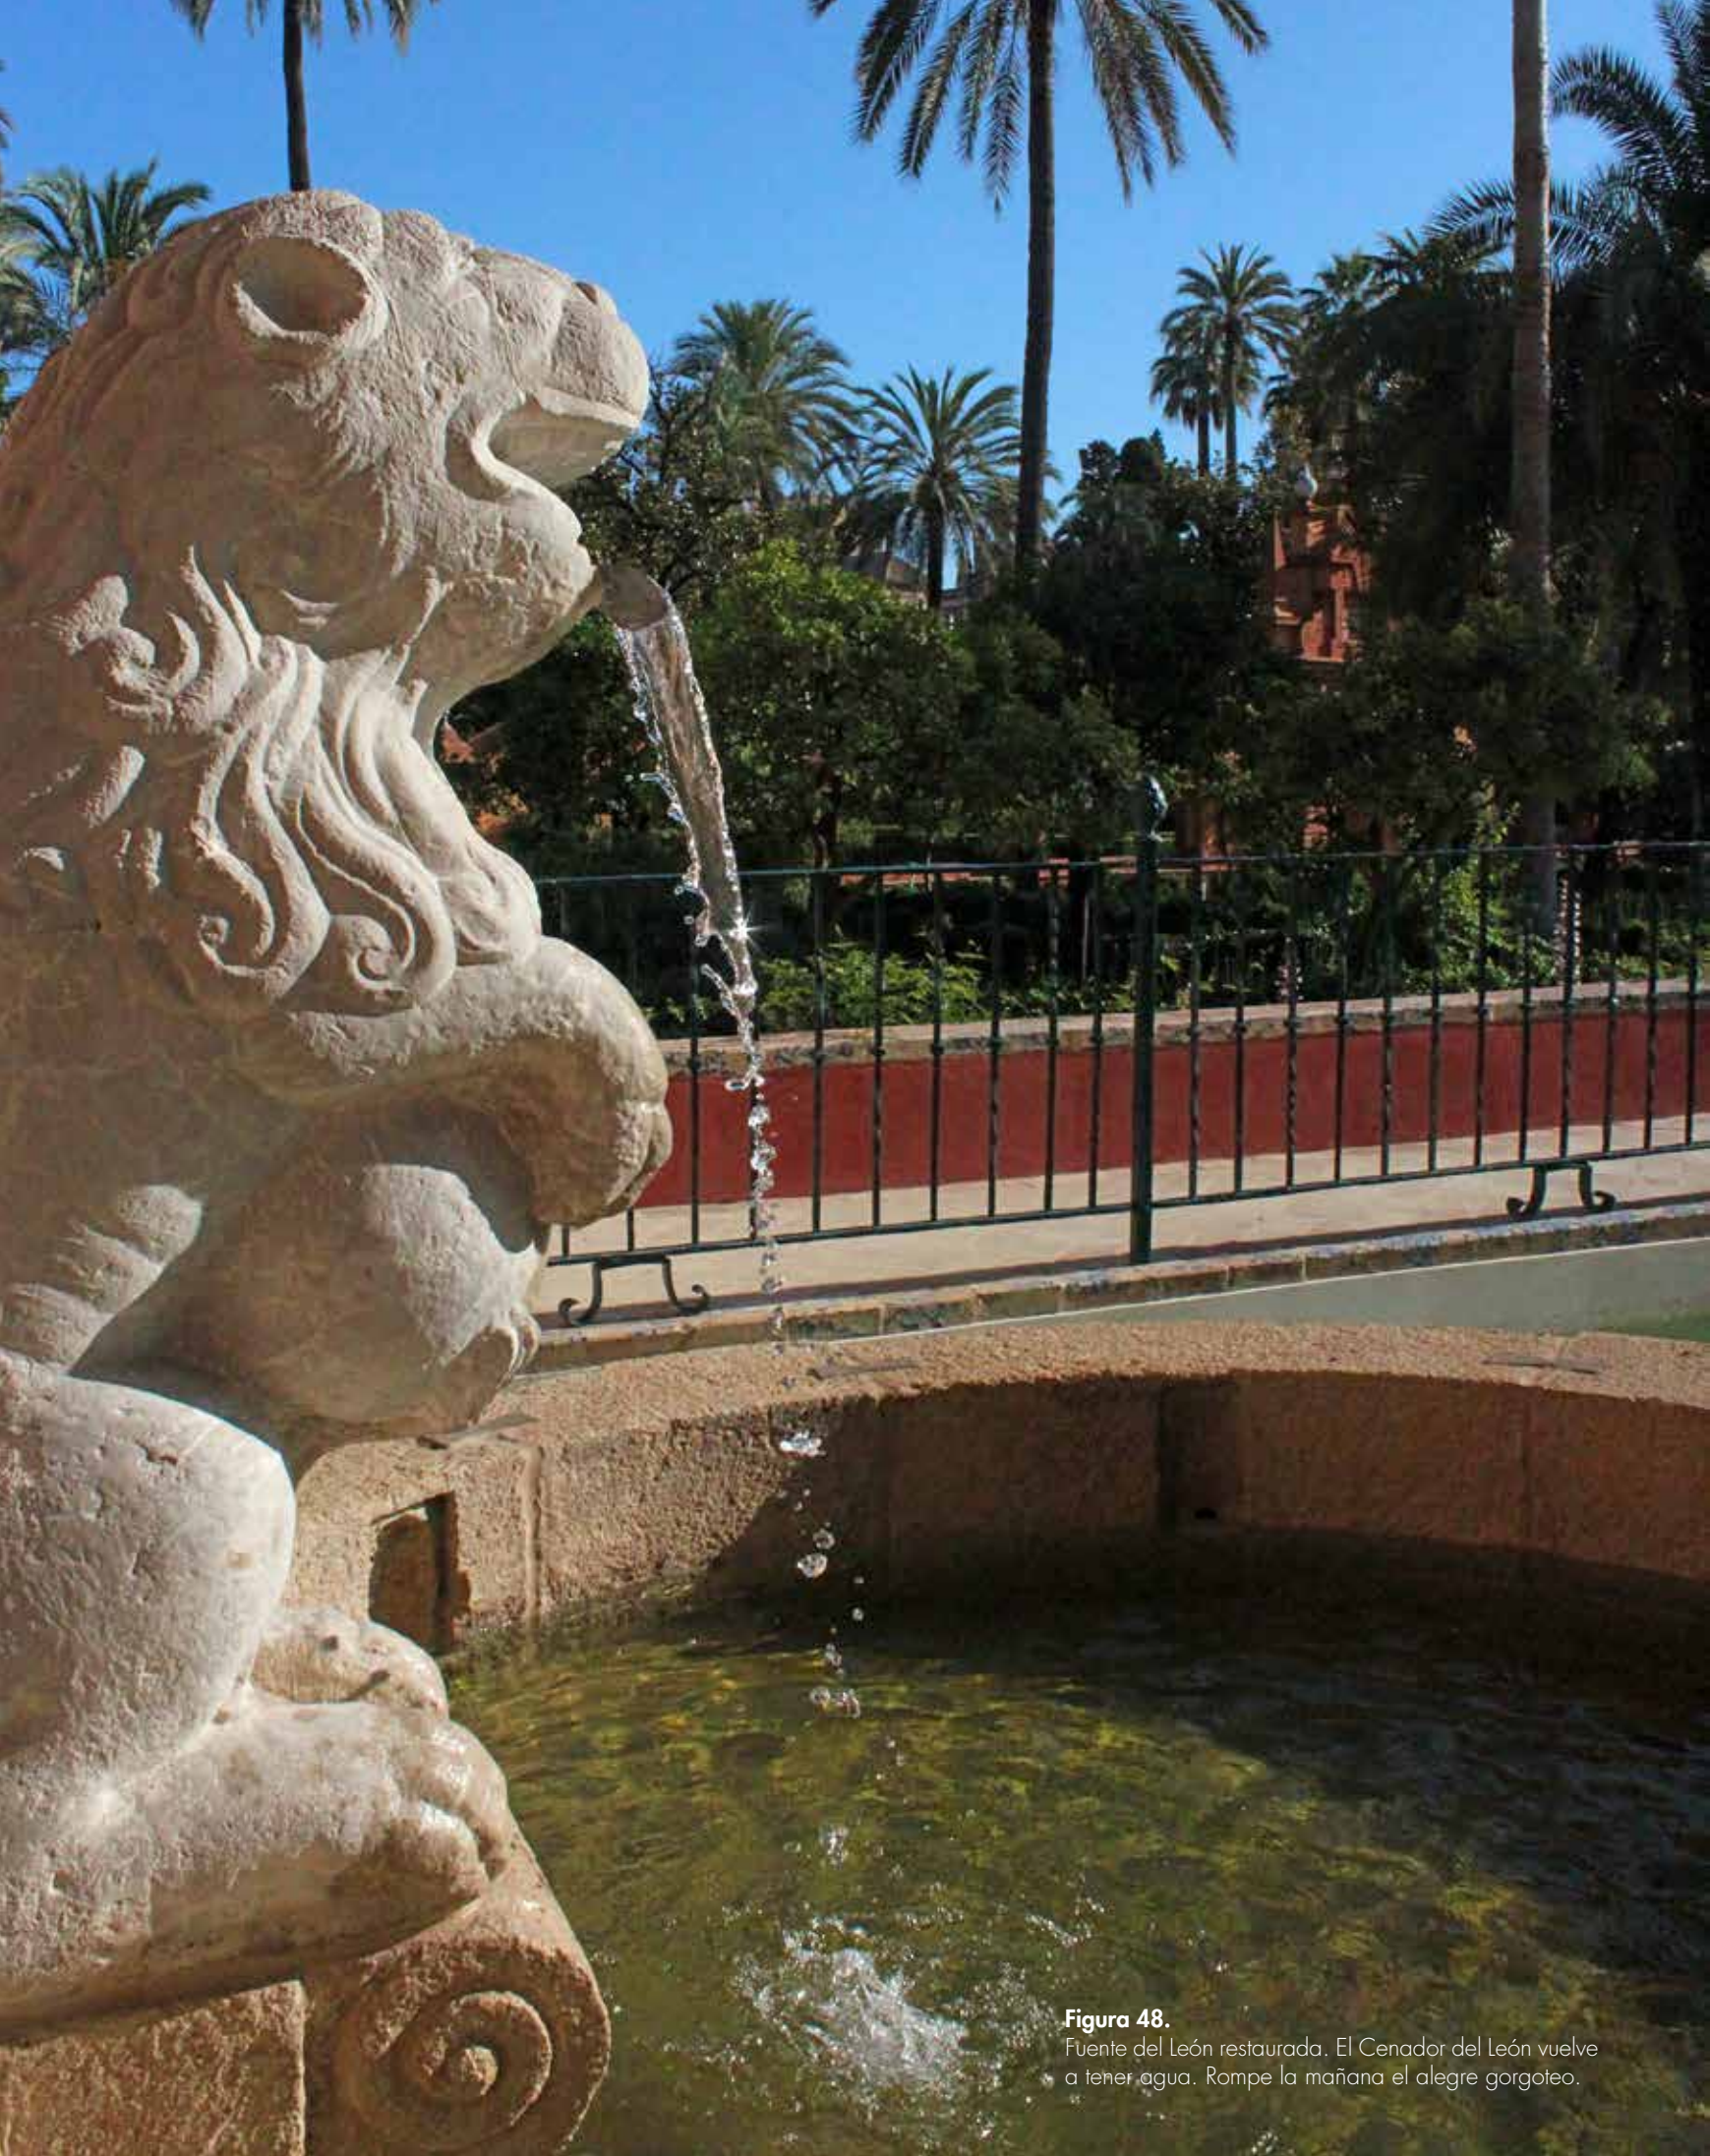
Figura 48.
Fuente del León restaurada. El Cenador del León vuelve a tener agua. Rompe la mañana el alegre gorgoteo.
