REAL ALCÁZAR
SEVILLA

DEL ALCÁZAR DE SEVILLA

Nº 19, 2019

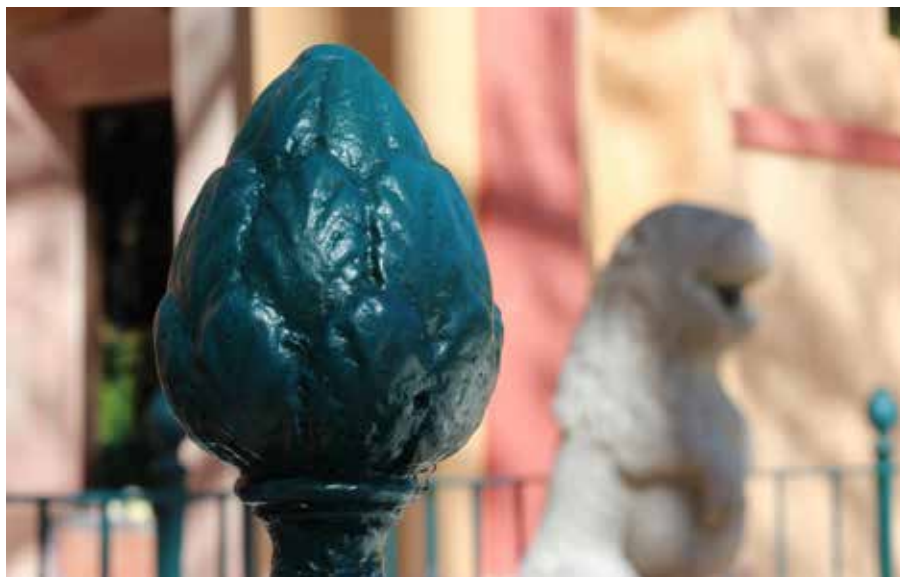
Figura 49.

Color y textura en las barandillas del Cenador del León, en armonía con las pinturas al fresco, la fuente del León, el agua y sus reflejos.

La restauración del estanque se complementó con la restauración de sus compuertas y barandillas. Éstas fueron restauradas, limpiándolas en profundidad, protegiéndolas y dándoles el tratamiento final. Su acabado se realizó con pintura verde y reflejos azules, buscando una unidad cromática con los colores del pabellón, la naturaleza, el estanque y sus reflejos (figura 49). El color elegido guarda relación con el “verde montaña” que aplicó en las tres rejas del pabellón Juan de Medina, citado en la descripción que hace la memoria de su trabajo¹¹. Este color también fue aplicado a las rejas después de su restauración. La singular veleta también fue restaurada, con tratamiento de acabado de protección.

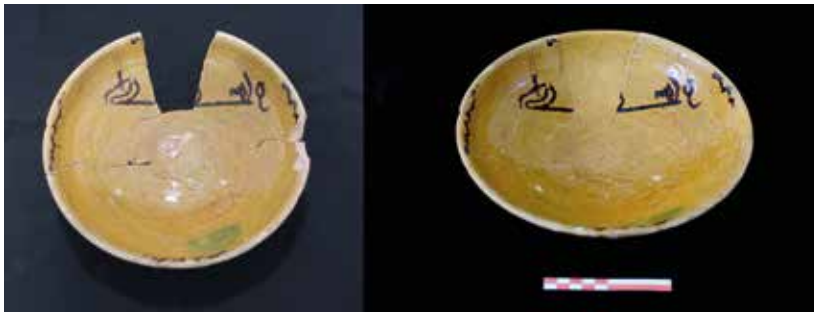
Figura 1.
Detalle de un atai-
for melado, antes
y después de la
reintegración.

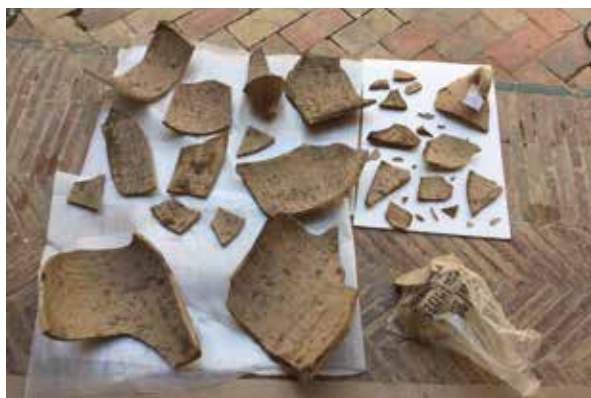
Figura 2.
Despiece de una jarra antes de intervenirla.

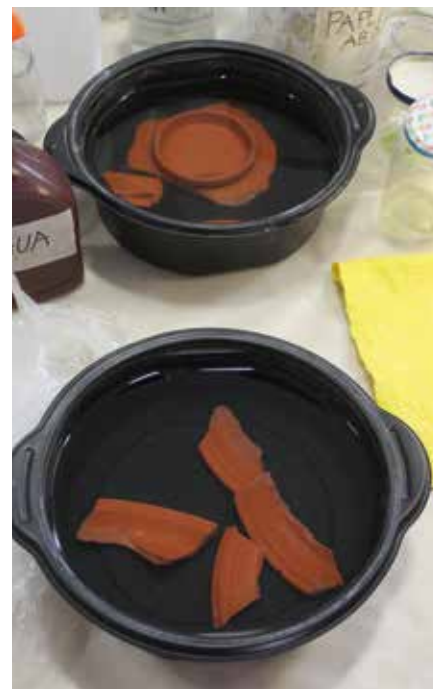
Figura 3.
Limpieza de fragmentos de sigilata en baños de agua.

Sistemas acuosos: Utilizan únicamente agua como disolvente para la eliminación de la suciedad. Destinada a la primera eliminación de suciedad soluble depositada en superficie sobre material pétreo en buen estado de cohesión. Se ha aplicado por medio de hisopos o proyección micronizada. Este tratamiento se ha realizado de forma generalizada a la totalidad de las piezas intervenidas. (fig. 3)

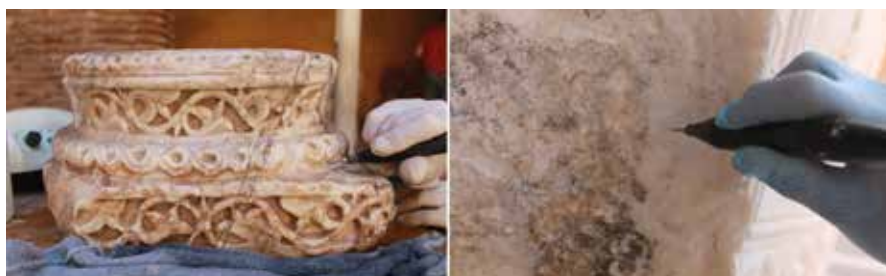
Figura 4.
Tratamientos de limpieza de material pétreo con lápiz de ultrasonidos.

Sistemas mecánicos: Mediante el empleo puntual de lápiz de ultrasonido y/o vibroincisores, se pretende eliminar los depósitos fuertemente adheridos y que requieren una intervención puntual y precisa. (fig. 4)

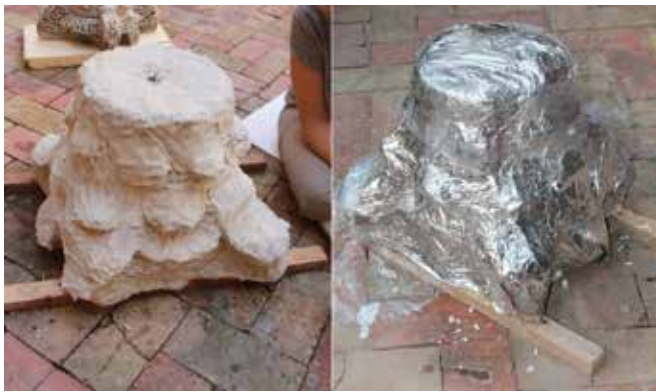
**Figura 5.**

Tratamiento de limpieza de un capitel de mármol mediante aplicación de papeta AB 57.

Sistemas químicos: El empleo de compresas de pulpa de papel impregnadas en soluciones acuosas de reactivos inertes y sales, como es el caso de la papeta AB 57², se ha mostrado como uno de los métodos más adecuados para la limpieza de concreciones calcáreas sobre superficies pétreas, por su gran eficacia y escasa afectación a la piedra. (fig. 5)

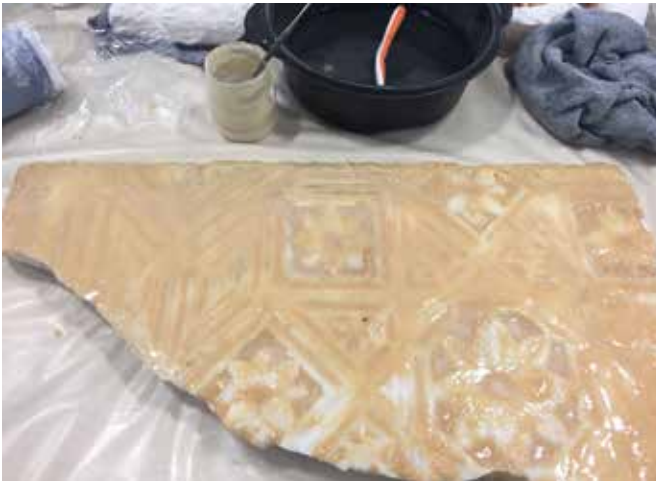
**Figura 6.**

Tratamiento de limpieza de una placa de mármol mediante aplicación resina de intercambio iónico.

En este apartado también se ha empleado las sales de intercambio iónico como es el caso del Amberlite IR 120 H[®] indicado para la remoción de velos calcáreos y manchas resistentes. (fig. 6)

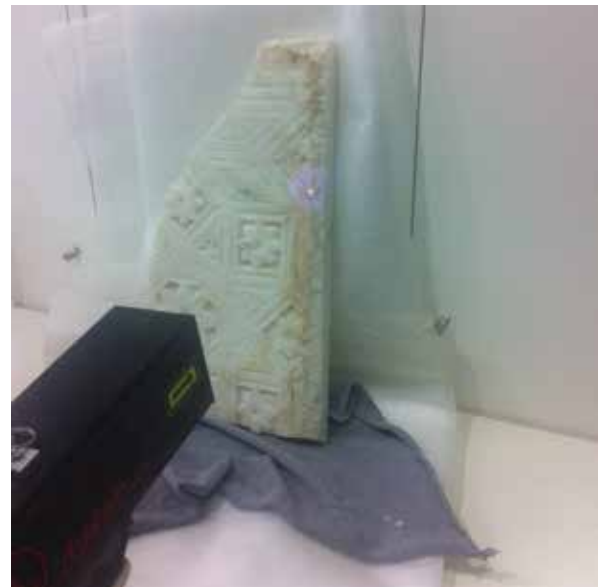
**Figura 7.**

Tratamiento de limpieza de una placa de mármol mediante fotoablación láser

Láser: Utiliza la energía fotónica para la eliminación de los depósitos de contaminantes atmosféricos sobre la superficie de la piedra (costra negra). Es recomendable su uso en soportes muy descohesionados puesto que permite la eliminación de

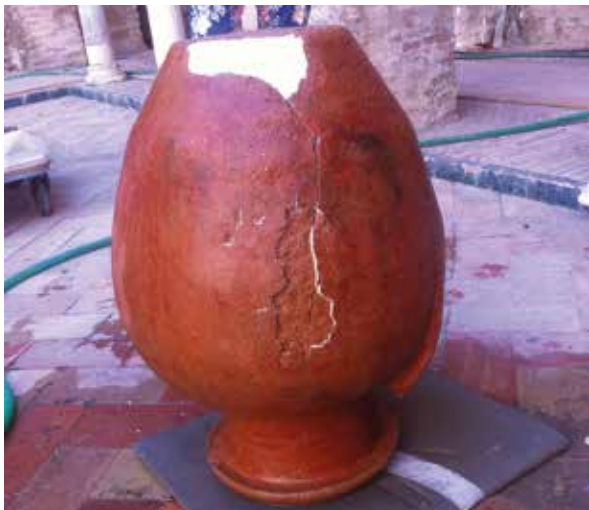
Figura 8. Consolidación de una tinaja de aletas con impregnación de silicato de etilo.

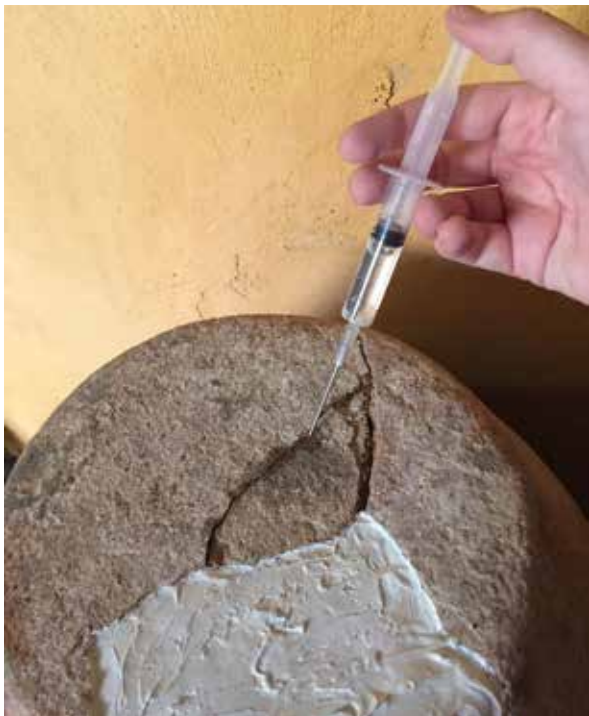
Figura 9. Inyecciones de silicato de etilo en fisuras.

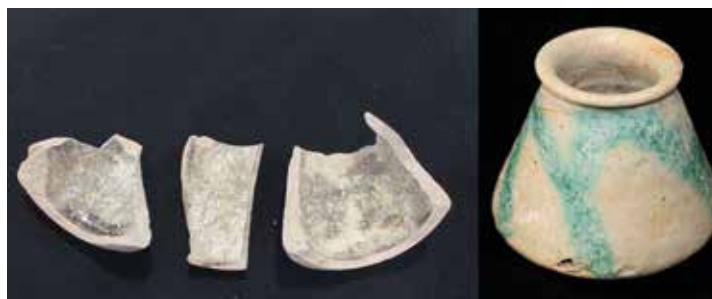
Figura 11. Antes y después de una orcita cerámica.

“Se recurrirá a la reintegración cuando esta intervención sea necesaria para la correcta conservación del elemento, para el reconocimiento formal de la obra o en aquellos casos en que concurran circunstancias especiales, tales como la estabilidad de la misma”. (fig. 11)

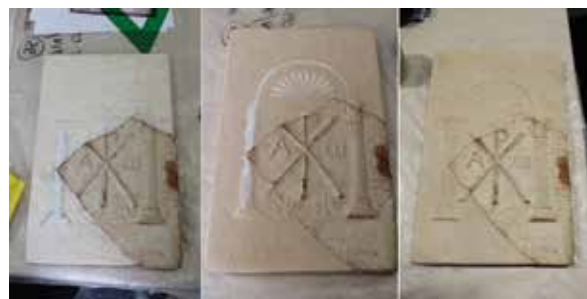
Figura 14.
Proceso de reconstrucción de un crismón.

Solo existe un caso en el que la reconstrucción tiene un tamaño superior al fragmento original y es el fragmento de Crismon (nº 81). En este caso, la existencia de numerosos referentes y la necesidad de reconstruir su tamaño y decoración para poder comprender la pieza, nos hizo diseñar un soporte inerte dimensionara y abrazara el fragmento, aunque siguiendo los criterios de bajo nivel en todas sus caras. (fig. 14)

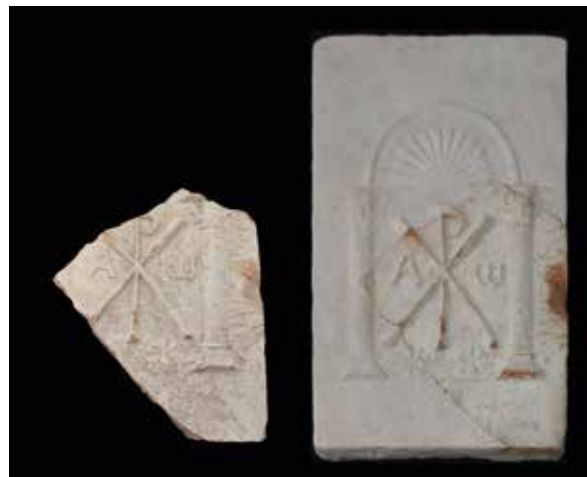
Figura 15.
Antes y después del crismón.

La decoración, en relieve, también fue reintegrada por expresa petición de la dirección, dado el interés de esta pieza y la existencia de documentación existente. (fig. 15)

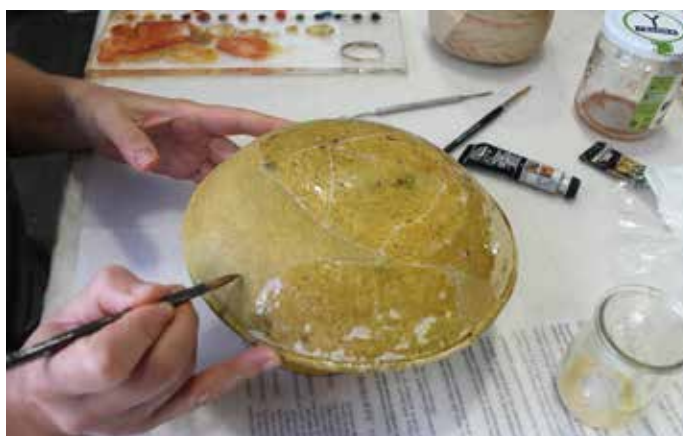
Figura 16. Reintegración de atañor con pigmentos al barniz.

Dada la diversidad polícroma de las cerámicas, fue necesario entonar las lagunas reconstruidas para minimizar su impacto visual. El criterio de reintegración cromática empleado ha sido el mimético, mediante "rigattino" y la tinta plana, empleando pigmentos al barniz de la gama Restauro de Maimeri®. (fig. 16)

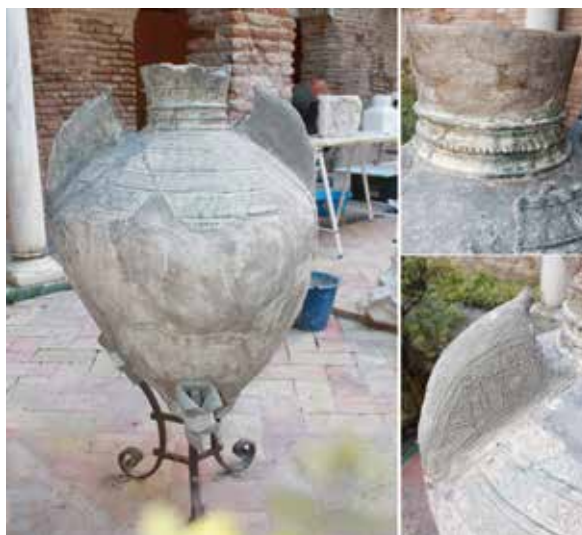
Para visualizar el ejemplo, nos centraremos en la Tinaja estampillada nº 195. Aparentemente, la pieza estaba estable, sin daños ni fisuras, y solo pendiente de un procedimiento de limpieza y la "readaptación" de algunas reconstrucciones. (fig. 17)

Figura 17. Detalles del estado previo de la tinaja estampillada.

Tras la documentación previa y para no asumir los errores de pegado de piezas existente, se procedió al desmontaje total, con eliminación de los morteros bastardo con yeso y cemento con los que estaban montadas las piezas. Este tipo de mortero, aunque inadecuado, no ofreció problemas para su eliminación, ya que no presentaba una excesiva dureza ni agarre a la cerámica.

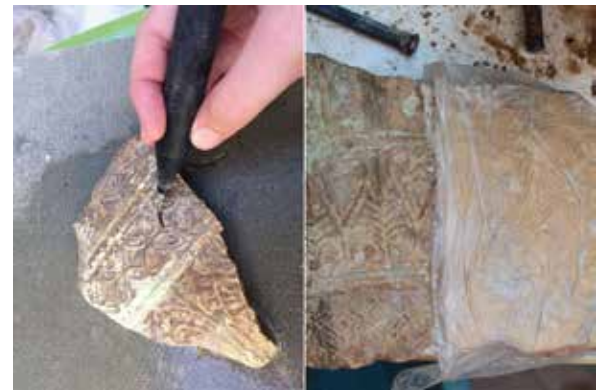
Figura 20. Procesos de limpieza con lápiz de ultrasonidos y con resinas de intercambio iónico.

El test de limpieza determinó un grupo de procedimientos para la eliminación de estas concreciones calcáreas, comenzando con un primer tratamiento con resinas de intercambio iónico en las zonas en las que las éstas eran delgadas y se adherían fundamentalmente a la zona vidriada. Con este tratamiento se comenzaron a apreciar las tonalidades del vidriado, que como es normal en este tipo de piezas solo cubre la parte superior de la tinaja y tiene un grosor desigual. No obstante, seguía habiendo una gran cantidad de concreciones mas gruesas y duras, repartidas de manera desigual en función con la posición de enterramiento en la que aparecieron los fragmentos. En estos casos se empleó en lápiz de ultrasonidos para la eliminación puntual de los mismos. (fig. 20)

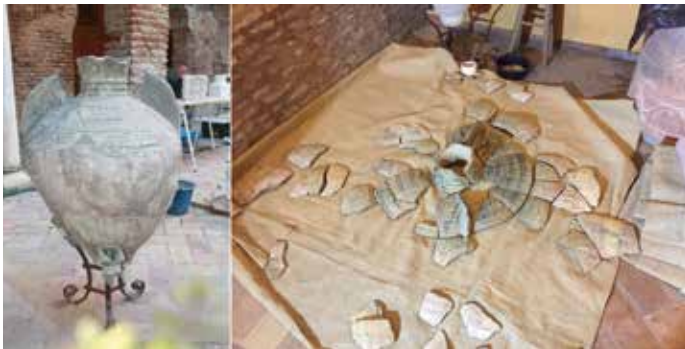
La primera sorpresa que nos deparó esta pieza fue descubrir el sistema de montaje ideado en la anterior reparación. Dado que no existen todas las piezas que componen la tinaja, realizaron una esfera hueca de mortero bastardo, de diámetro ligeramente inferior al de la tinaja sobre la que iban pegando los fragmentos cuya posición tenían identificada. El peso total de la tinaja se multiplicó notablemente de esta manera.

En los casos en que los fragmentos eran inconexos o de difícil reubicación, los colocaron en el interior de la esfera de montaje. Gracias a este hecho hemos podido recuperar una parte sustancial de la tinaja. (fig. 18)

Figura 18. Despiece tras la eliminación del montaje.

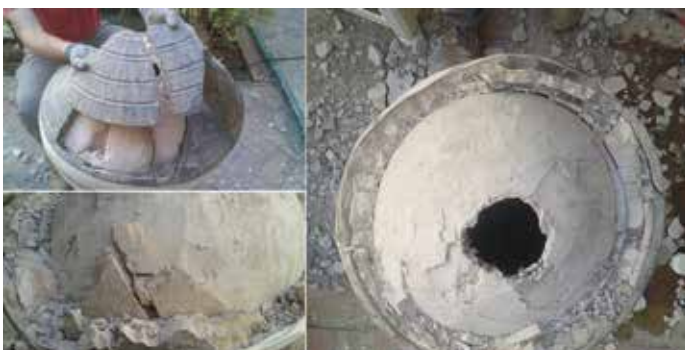
A pesar de que a día de hoy nos pueda parecer una aberración este ingenioso del sistema de montaje, hay que agradecer la sensibilidad del autor en no emplear morteros de cemento (como es el caso de la tinaja nº 197) mucho mas difíciles de eliminar y que ocasionan daños a la cerámica y sobre todo el haber guardado los fragmentos inconexos para que pudiesen ser recuperados con posterioridad. (fig. 19)

Figura 19. Detalles del sistema de montaje antiguo.

El alto grado de porosidad de la cerámica y el contacto con este mortero inadecuado, recomendó el lavado y desalación de las piezas, mediante baños en agua hasta la estabilización de los niveles, tomando como referencia los niveles del agua potable de Sevilla y empleando un phmetro digital en la obtención de datos. El gran volumen de agua de la pila de desalación y la continua renovación de la misma aceleraron el proceso a poco mas de cuatro días.

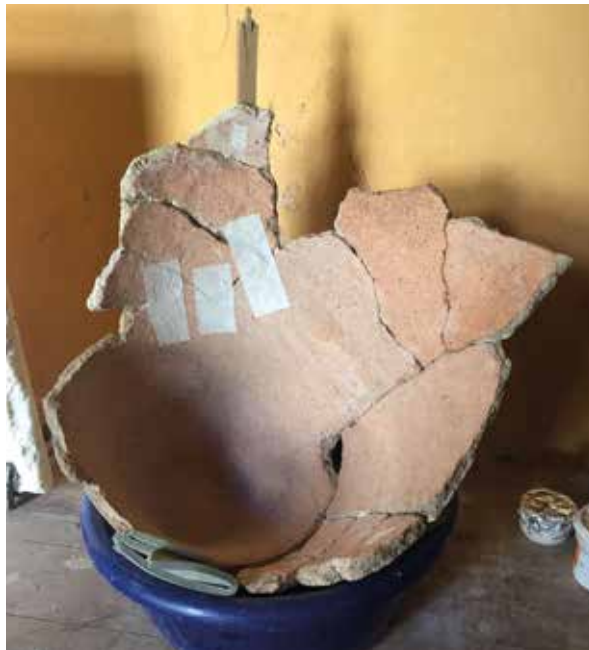
Figura 21.
Proceso de montaje provisional de la tinaja.

Para minimizar errores y evitar que la tinaja no cerrase correctamente con el montaje de todas las piezas, solo se pegaban las piezas que presentaban una perfecta unión entre ellas, de esta manera se redujo el numero de fragmentos a unir. Estos nuevos fragmentos, resultantes del pegado de otras piezas de menor tamaño, se montaron de manera provisional, con cintas adhesivas y pinzas, hasta que completaban el desarrollo completo de la tinaja, momento en el que se pegaban con adhesivo. (fig. 21)

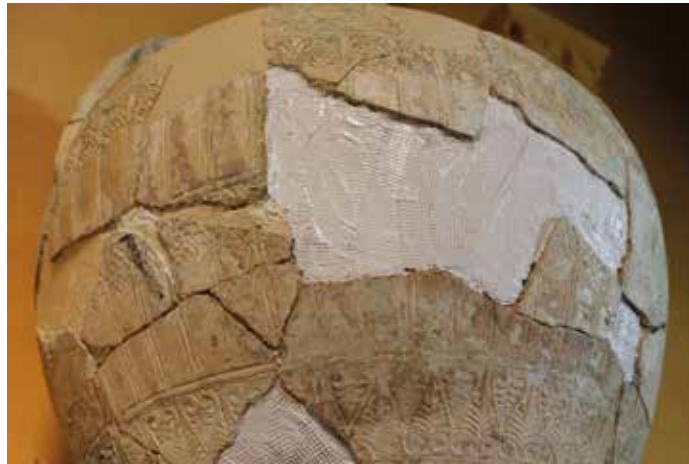
Figura 22.
Sellado de lagunas con planchas de poliuretano, malla de fibra de vidrio y resina epoxídica.

Cuando consideramos que los fragmentos estaban perfectamente ubicados se procedió a sellar las faltas con la estructura diseñada a base de planchas de poliuretano extruido de 5 mm, malla de fibra de vidrio y resina epoxi. Este sistema, reversible e inerte, dotaba de una gran solidez al conjunto, ya que el solo pegado de piezas no ofrecían la estabilidad necesaria, debido a los pocos puntos de contacto entre los fragmentos y la gran cantidad de lagunas entre ellos, algunas de ellas de grandes dimensiones (fig. 22)

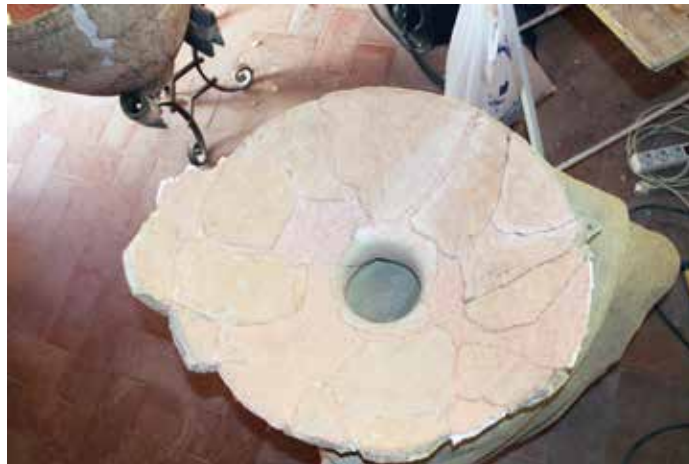
En algunas ocasiones, como es el caso de la zona superior de la tinaja, los fragmentos se encontraban con los bordes muy deteriorados, posiblemente por el retalle de los mismos para el montaje, por lo que la unión se realizaba por posicionamiento mas que por contacto, sobre todo en la boca, que apenas presentaba un punto de contacto. (fig. 23)

Figura 23.
Detalle del interior de la pieza superior, con detalle de los fragmentos que la forman.

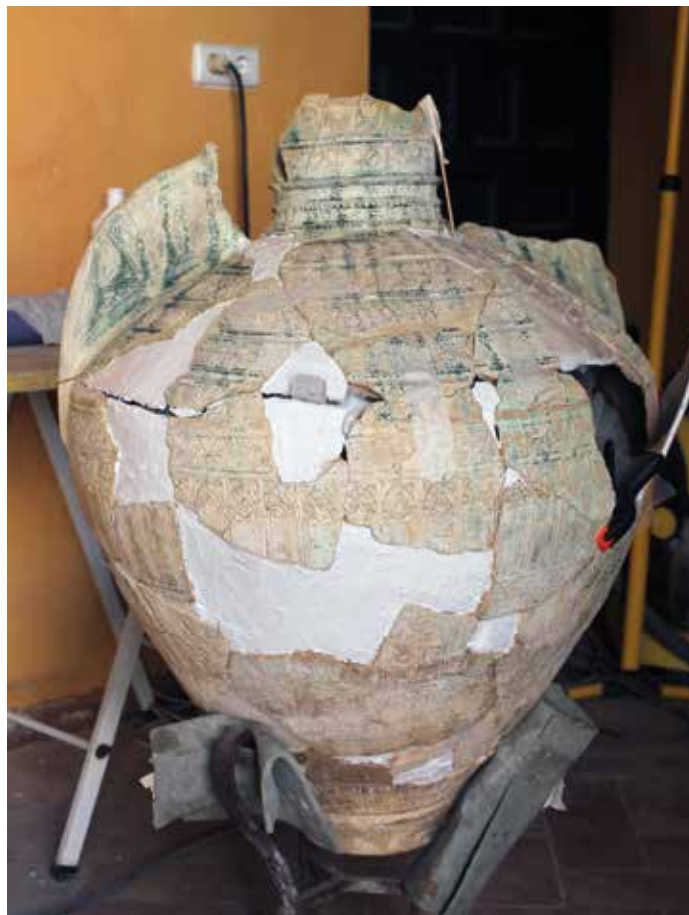
Figura 24.
Montaje de las dos grandes piezas de la tinaja.

Repitiendo este sistema de montaje, finalmente conseguimos tener solo dos grandes piezas, el cuerpo y la zona superior de cierre. Solo existía una cara de la tinaja que mantuviese contacto en todos los fragmentos desde la base a la boca y que nos sirvió de guía para cerrar la tinaja. (fig. 24)

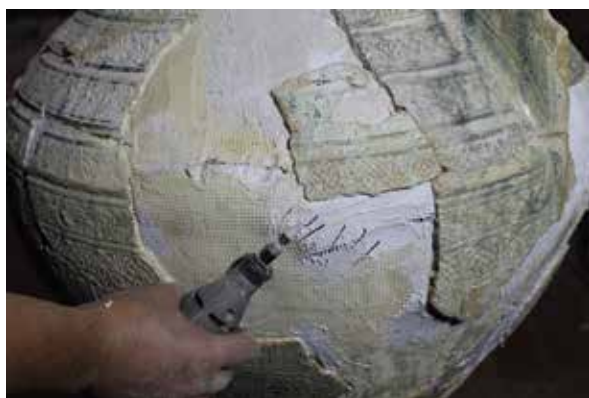
Figura 25.
Rebaje de los excedentes de planchas de montaje.

Con la tinaja totalmente cerrada y con solidez suficiente para su manejo, se corrigieron los pequeños desajustes en las planchas en contacto entre el cuerpo y la tapadera, eliminando aristas y planos por encima de cota. Para ello se empleó un torno manual con fresas de carborundo, reponiendo re-

sina en las zonas debilitadas después del lijado. (fig. 25)

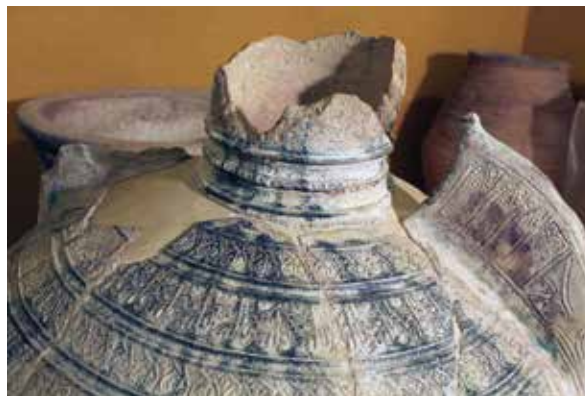
A pesar de existir la intención de reconstruir la forma de la tinaja en todas dimensiones, la falta de datos sobre la forma de rematar la boca impidió su ejecución ya que el peligro de idealización era muy elevado, por ello se optó por dejar los bordes de la rotura de la boca visibles. (fig. 28)

Figura 28.
Detalle de la boca de la tinaja sin reconstruir.

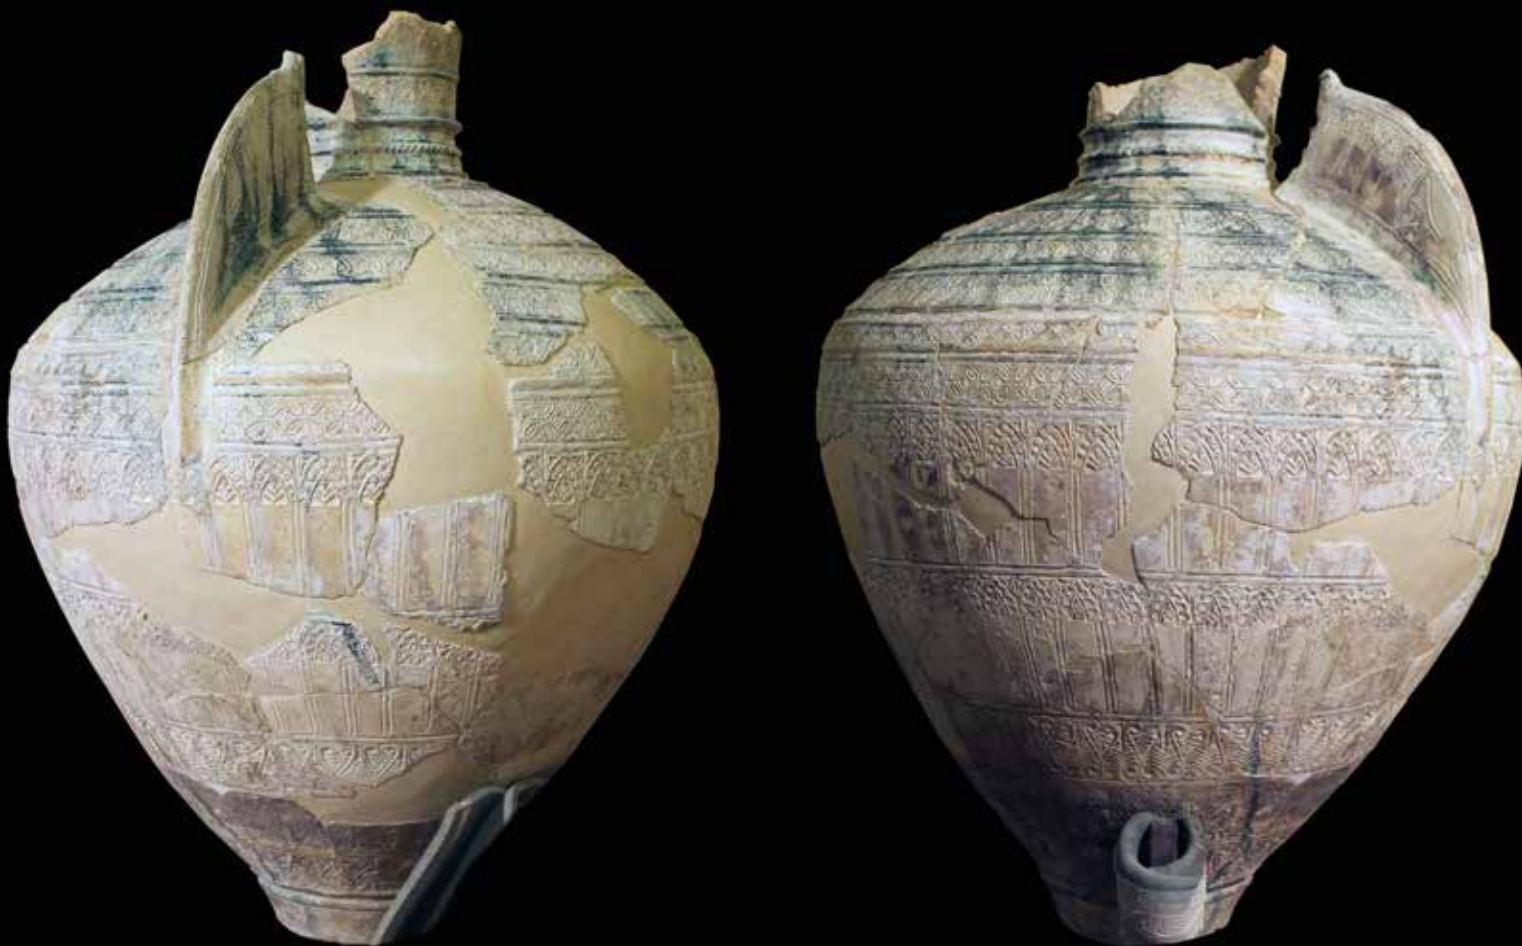
La tinaja estampillada ha quedado totalmente terminada a falta de sustituir el soporte que actualmente tiene, visiblemente inadecuado (fig. 29)

Figura 28.
 Dos vistas de la tinaja terminada.

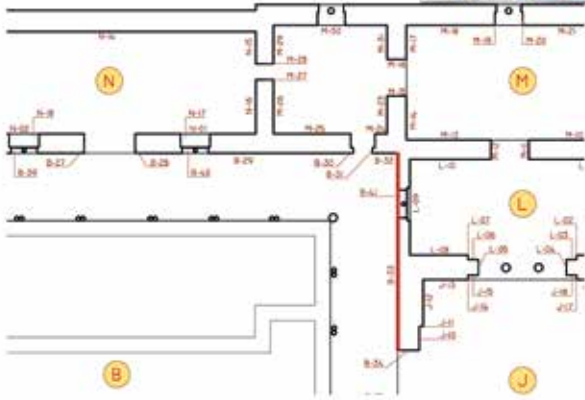
Sala nº B
 Denominación: Páño de las Dancellas
 Paño: 33
 Tipo de obra: Páño con ventana
 Tipo de cerámica: Alicatado
 Autoría: Desconocido
 Cronología: Siglo XIV
 Estilística: Mudéjar
 Tema: Laceria
 Técnica: Baño de color
 Dimensiones: 9,345 x 1,824
 Formato de Geométrico
 Colores: Blanco, verde, azul, negro/morado y melado
 Espesor: Irregular en la zona visible una pieza de 12 mm
 Tipo de soporte: Muro
 Mortero de Cal
 Mortero de Cal

Descripción de patologías y otras: Apreciamos en este páño en la cenefa superior en torno a la ventana, falta de adherencia entre el alicatado y el muro, también apreciamos esta misma patología en el borde derecho, en el extremo inferior izquierdo y en una amplia línea en la mitad inferior derecha del páño. Los vidriados sobre todo en la mitad izquierda del páño presentan mal estado de conservación, con desgastes, fisuras y numerosas pérdidas, algunas de volumen que han sido reintegradas (las de mayor tamaño) con mortero tipo CUMEN. Se observa en el centro de la ventana, una fisura o línea de unión de fragmentos procedentes de una intervención anterior, quizás de arranque de fragmento y recolocación posterior, con desajuste de las piezas caldantes. Se aprecia también otras tres más a la derecha de la ventana con las mismas características. Hay también de forma puntual, agresiones a los alicatados como picados y golpes, algunos rejuntados deficientes y un ligero pandeo en el borde derecho del páño. Los elementos metálicos que fijan la lámina de protección de metacrilato, de la puerta de acceso al salón de embajadores golpea los paramentos, produciendo erosión en los vidriados y bizcochos de las piezas implicadas.

Fecha de reconocimiento: febrero 2018
 Estado de conservación: Bueno Regular Malo Pésimo
 Alteraciones por intervenciones anteriores: Si No
 Tipo de Intervención: Desmontaje In Situ Mixta

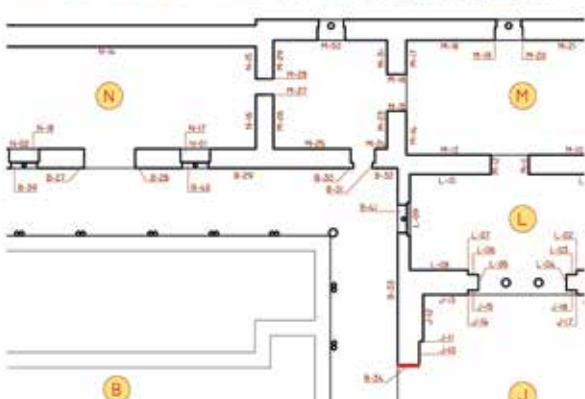
Sala B
 Denominación: Páño de las Dancellas
 Paño: 34
 Tipo de obra: Zócalo
 Tipo de cerámica: Alicatado
 Autoría: Desconocido
 Cronología: Siglo XIV
 Estilística: Mudéjar
 Tema: Laceria
 Técnica: Baño de color
 Dimensiones: 1,013 x 1,574
 Formato de Geométrico
 Colores: Blanco, verde, azul y negro/morado
 Espesor:
 Tipo de soporte: Mocheta
 Mortero de Cal
 Mortero de Cal y puntualmente mortero tipo Cumen

Descripción de patologías y otras: Páño de mocheta que presenta en el borde derecho e inferior falta de cohesión entre el alicatado y el muro, con ligero pandeo y desajuste de piezas en la misma zona. Presenta de forma generalizada vidriados en mal estado, con desgastes, fisuras y algunas pérdidas incluso de volumen, sobre todo en la cenefa inferior. Los rejuntados del perímetro del páño están deteriorados, con reposiciones actuales con mortero tipo CUMEN en unos casos y las llagas vacías en otros.

Fecha de reconocimiento: febrero 2018
 Estado de conservación: Bueno Regular Malo Pésimo
 Alteraciones por intervenciones anteriores: Si No
 Tipo de Intervención: Desmontaje In Situ Mixta

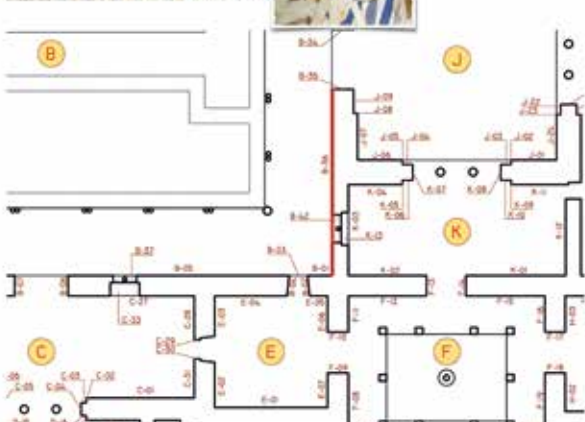
Descripción de patologías y otras: Lo que más nos llama la atención en este páño, son las numerosas reposiciones de piezas ejecutadas con resina coloreada en masa. En las imágenes se aprecian numerosas piezas en color originalmente blanco (aunque oscurcidas en la actualidad) y puntualmente, azules, verdes y también melado oscuro. En su mayoría en la mitad derecha del páño, conformando líneas verticales equidistantes. Pueden corresponder a una intervención en la que se haya ejecutado un arranque del páño de forma modular y las piezas perdidas de los bordes sustituidas por estas. También encontramos que la cenefa superior de la parte central del páño no tiene adherencia con el soporte, en la parte baja de la ventana y el extremo superior derecho del páño también presenta esta patología. Existen numerosas pérdidas de volumen, la mayoría reintegrada con mortero tipo Cumen. En los vidriados observamos mal estado de conservación, con desgastes, fisuras y numerosas faltas. Los alicatados en todas las líneas de unión de módulos antes mencionadas y también en el borde superior de la mitad derecha del páño, presentan desajustes y los rejuntados son deficientes sobre todo en la cenefa superior del extremo derecho.

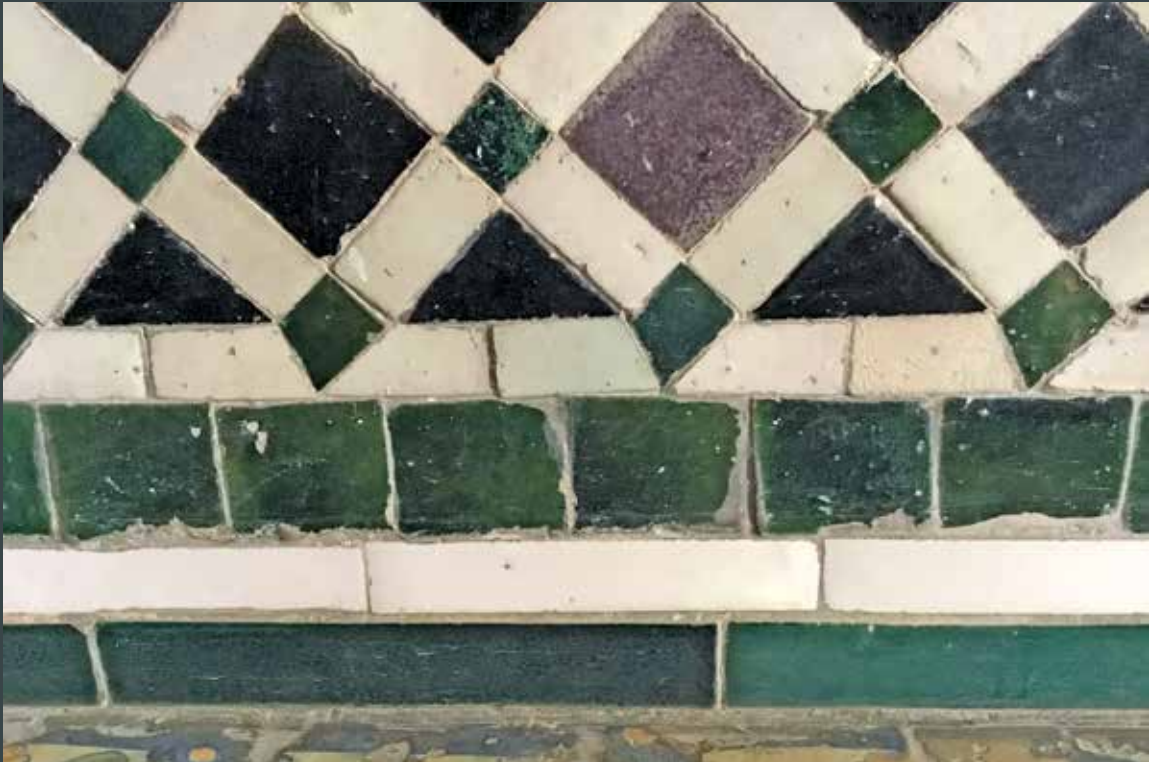
Figura 2.
Detalle de plinto repuesto en el Salón de los Reyes Católicos.

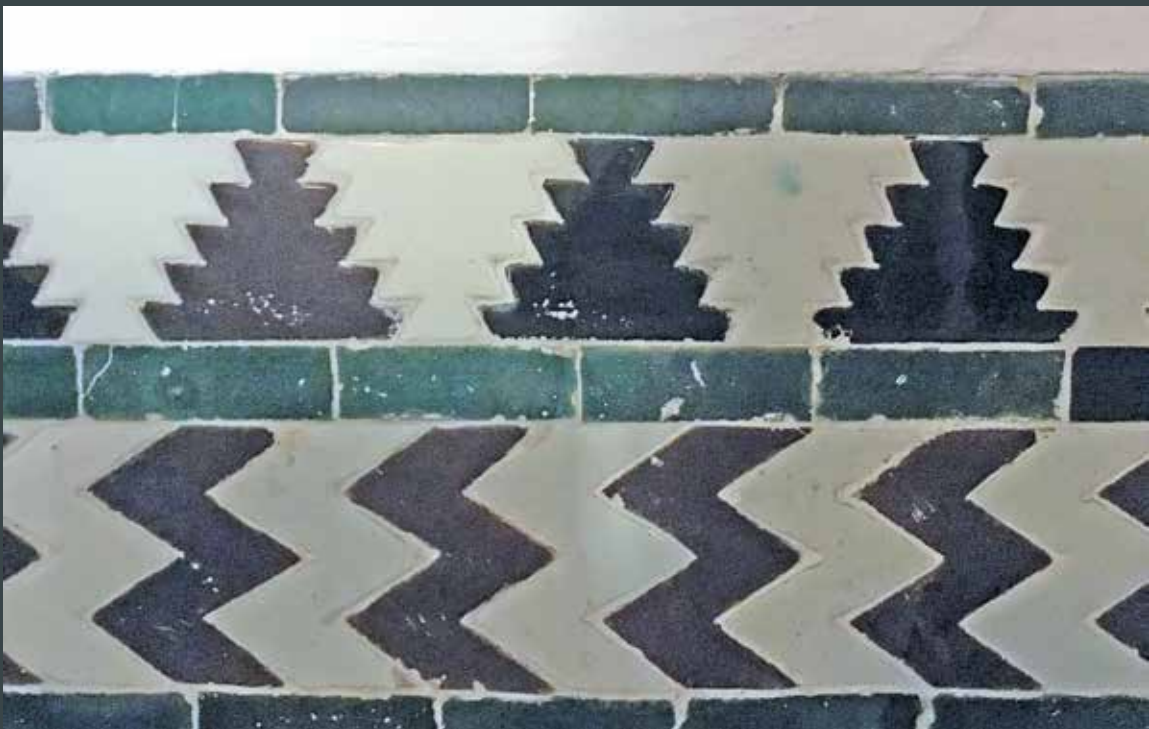
Figura 3.
Detalle remate superior repuesto en la Sala de la Media Caña.

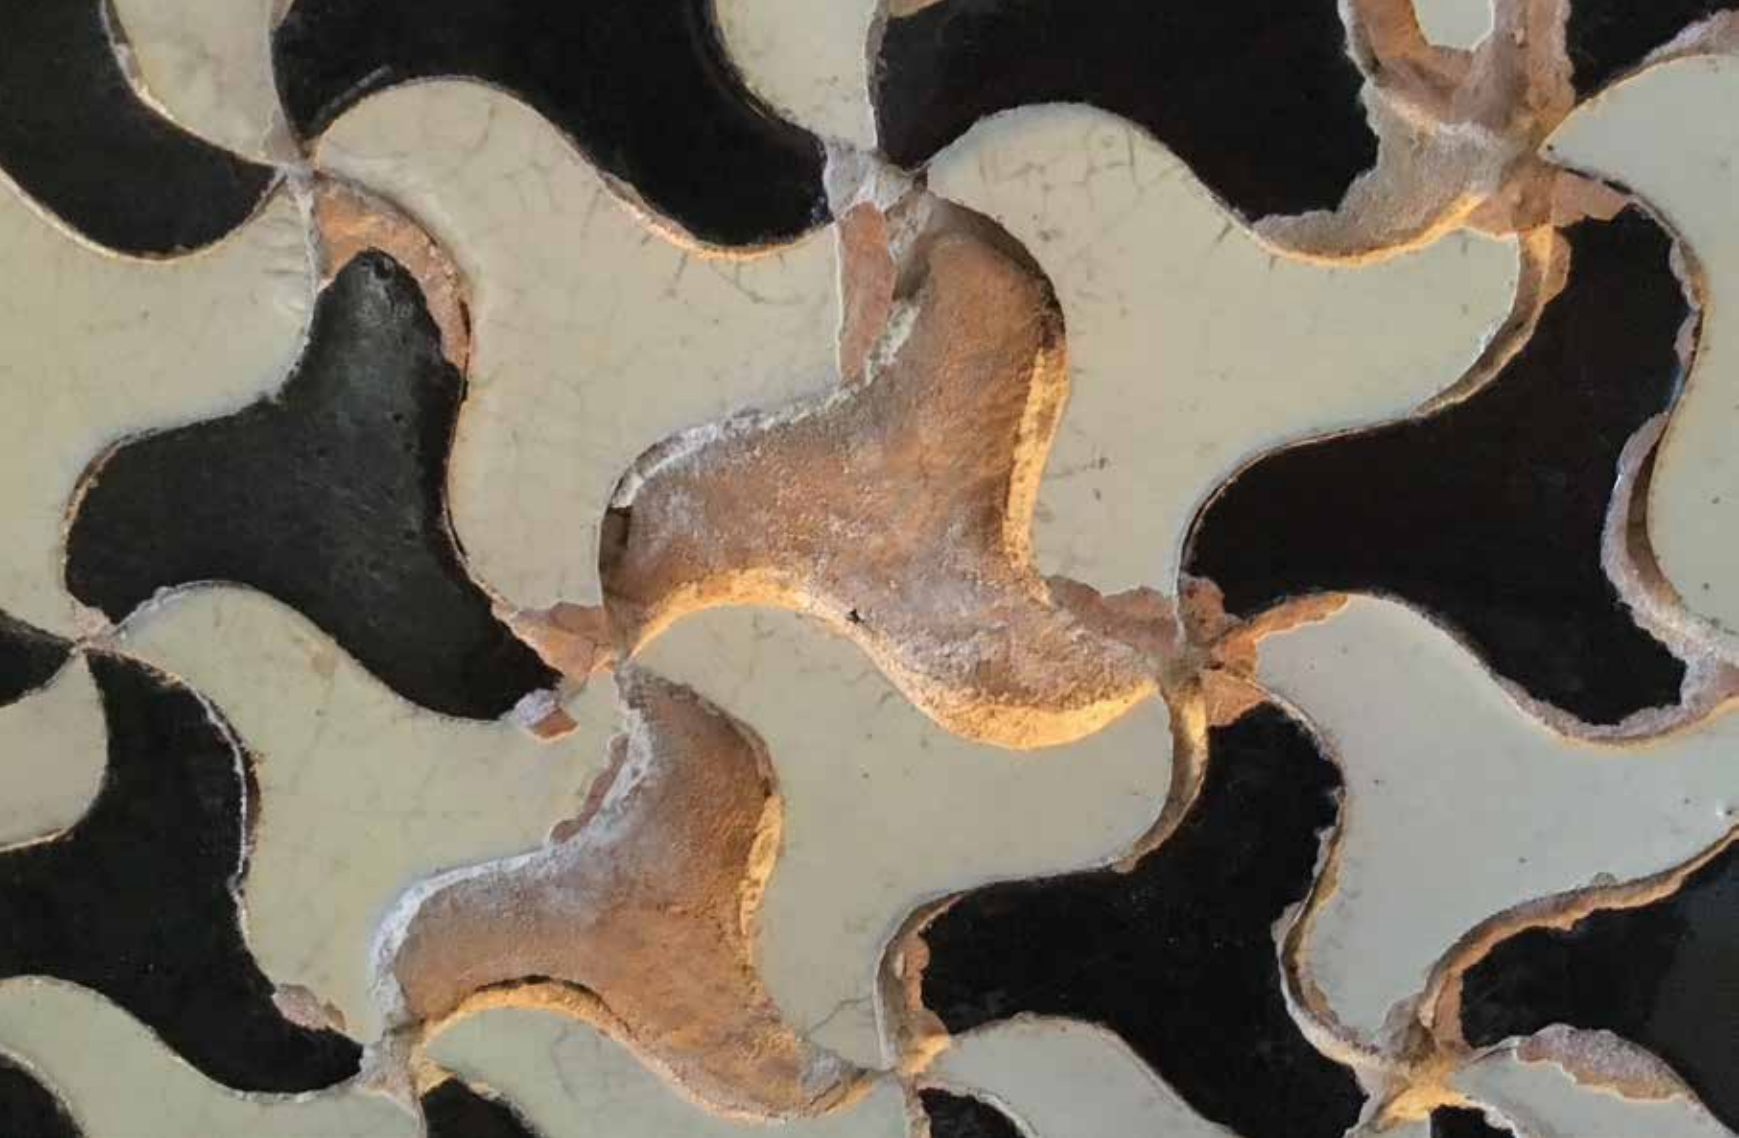
Figura 4.

Detalle del Salón de Embajadores donde las eflorescencias salinas han provocado pérdidas de vidriado y parte de bizcocho.

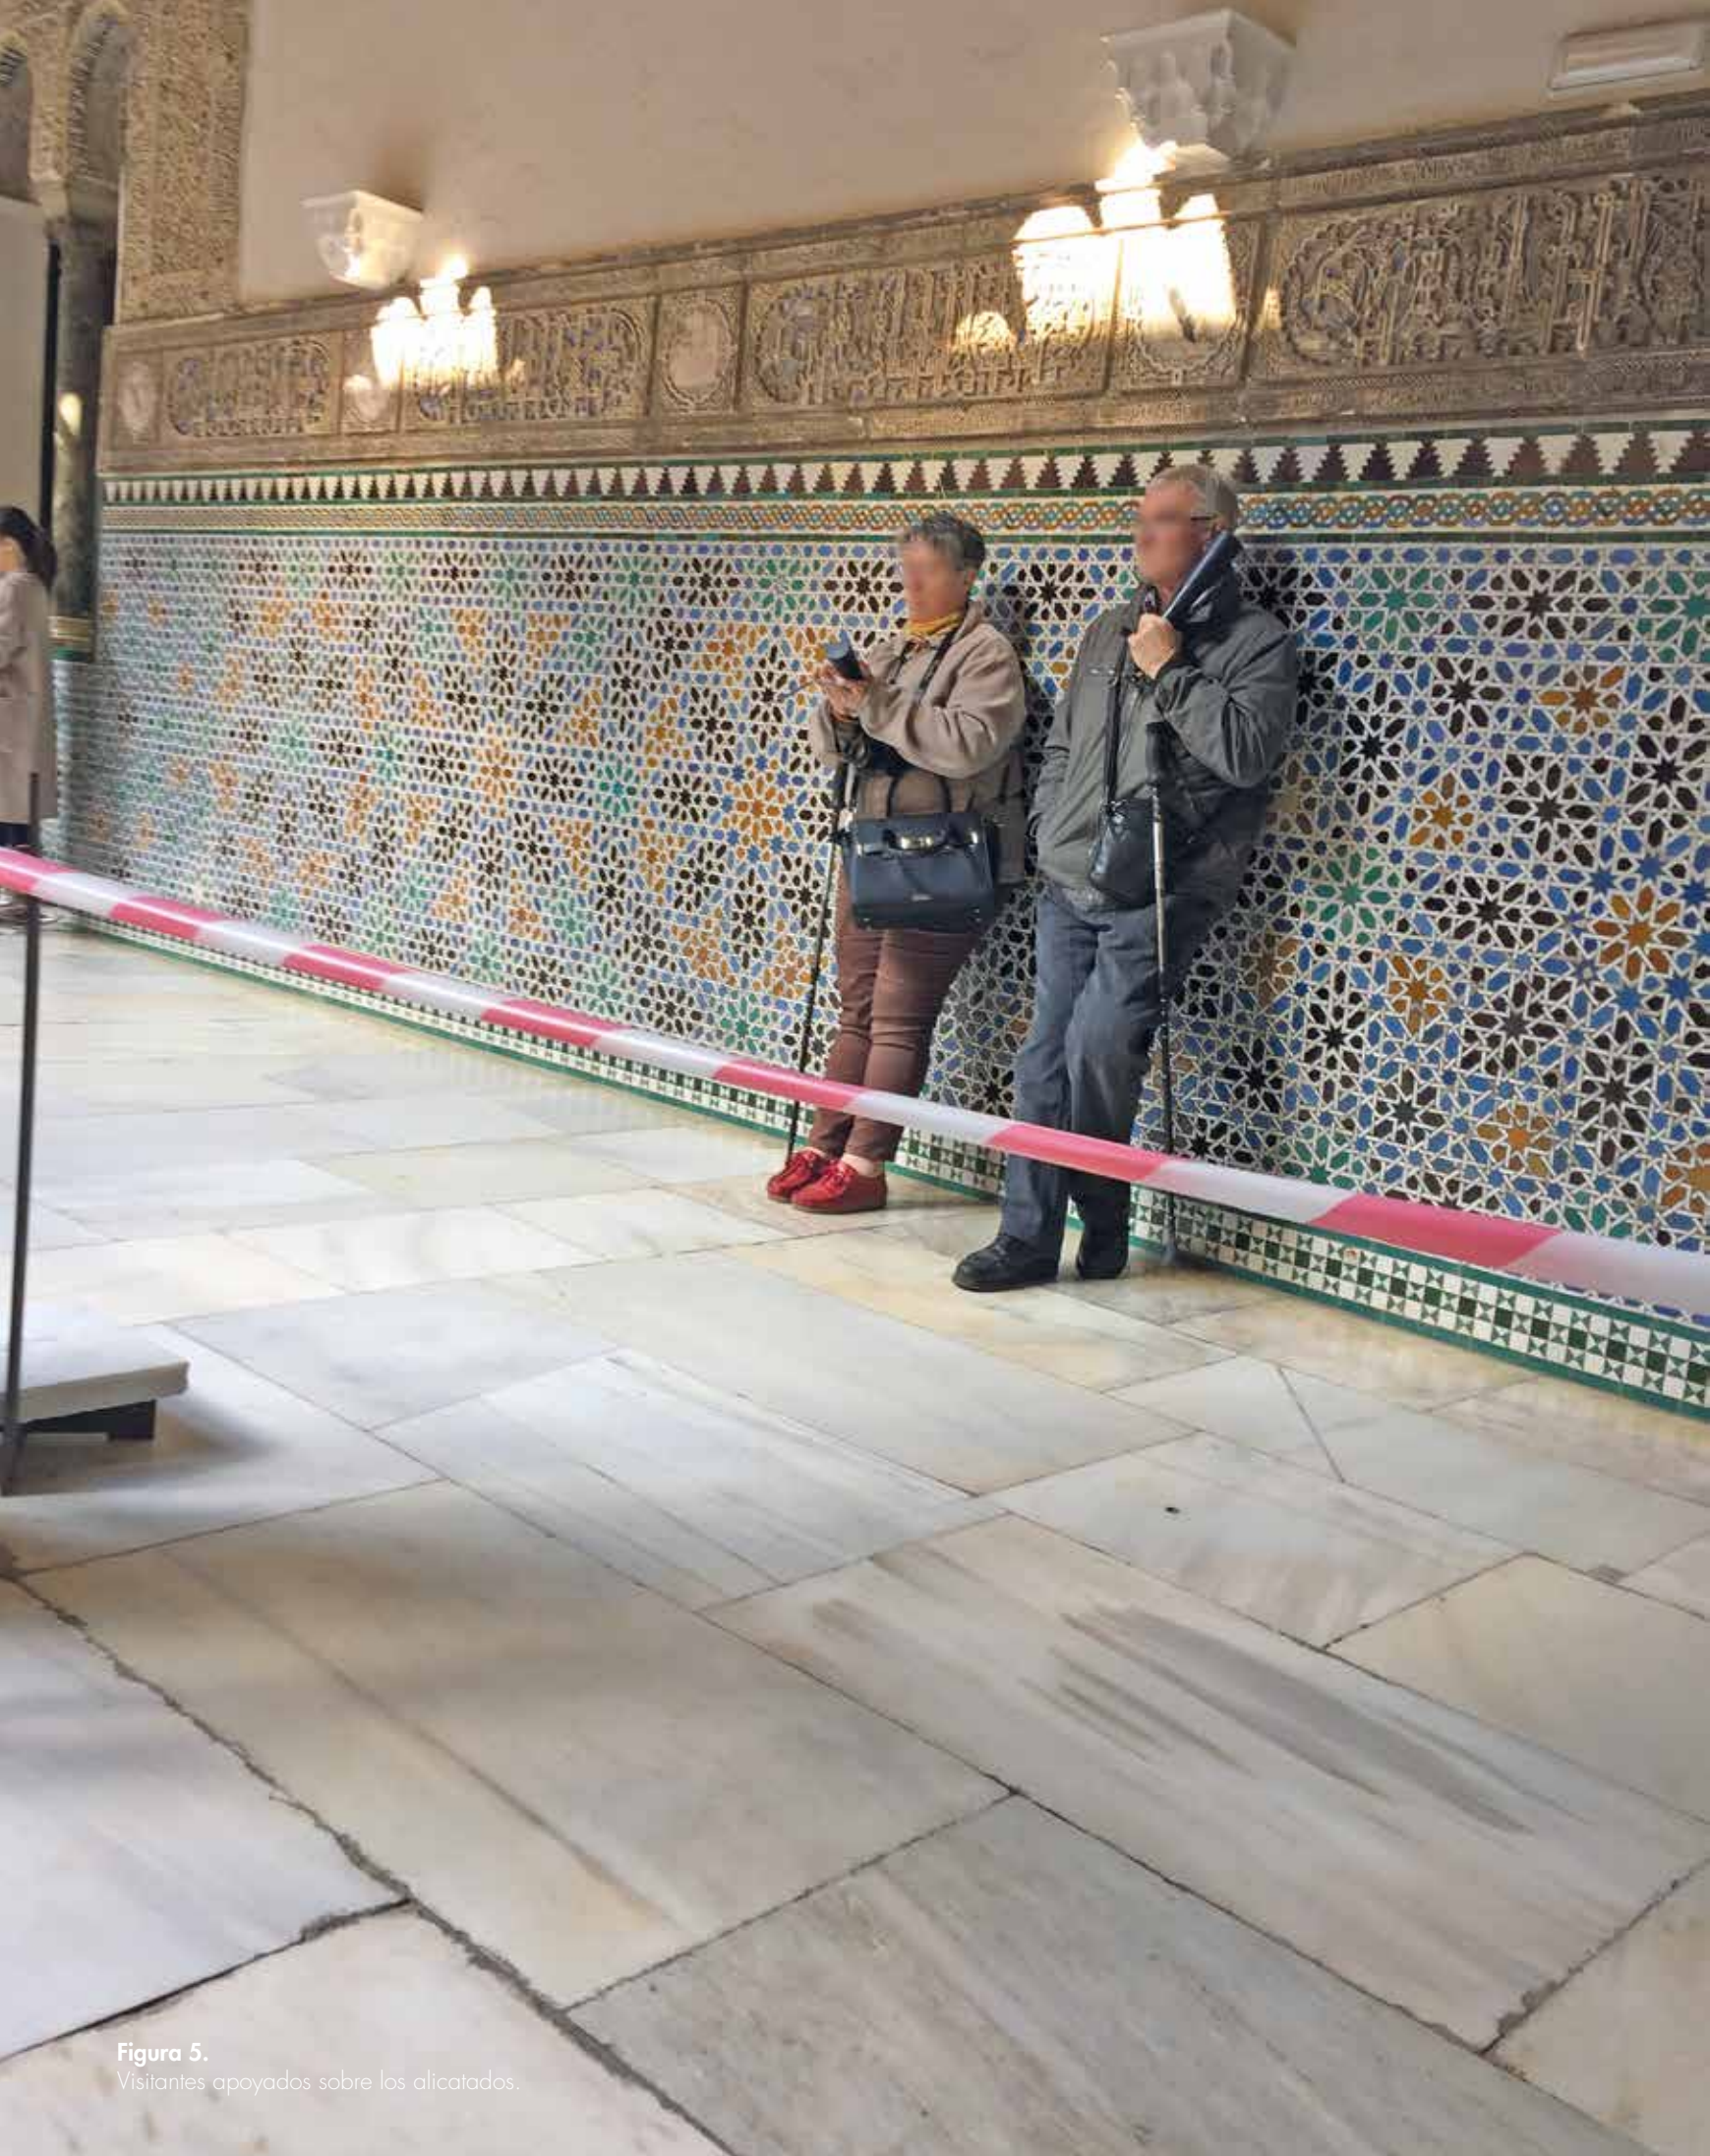
Como principal causa mecánica del deterioro se encuentra el continuo trasiego de personas que se apoyan en los alicatados para tomar fotografías o mientras escuchan la audio-guía o rozan involuntariamente los revestimientos con sus pertenencias (mochilas, maletas con ruedas etc). Otros los tocan intencionadamente y dejan sus marcas como chicles pegados, rayaduras e incluso pintadas.

Figura 5.
Visitantes apoyados sobre los alicatados.

En cuanto las medidas correctoras para paliar las causas mecánicas del deterioro se plantean varias medidas, todas ellas centradas en informar y sensibilizar al visitante sobre el valor histórico del edificio así como reforzar la vigilancia en los horarios de visita en estos espacios.

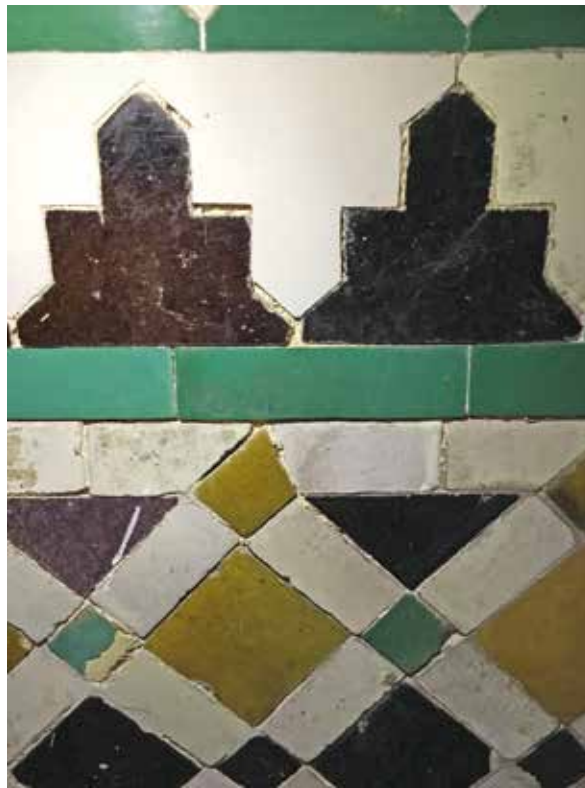
Figura 6. Detalle en el que se aprecia desgaste y suciedad superficial sobre los alicatados.
