REAL ALCÁZAR
SEVILLA

DEL ALCÁZAR DE SEVILLA

Nº 19, 2019

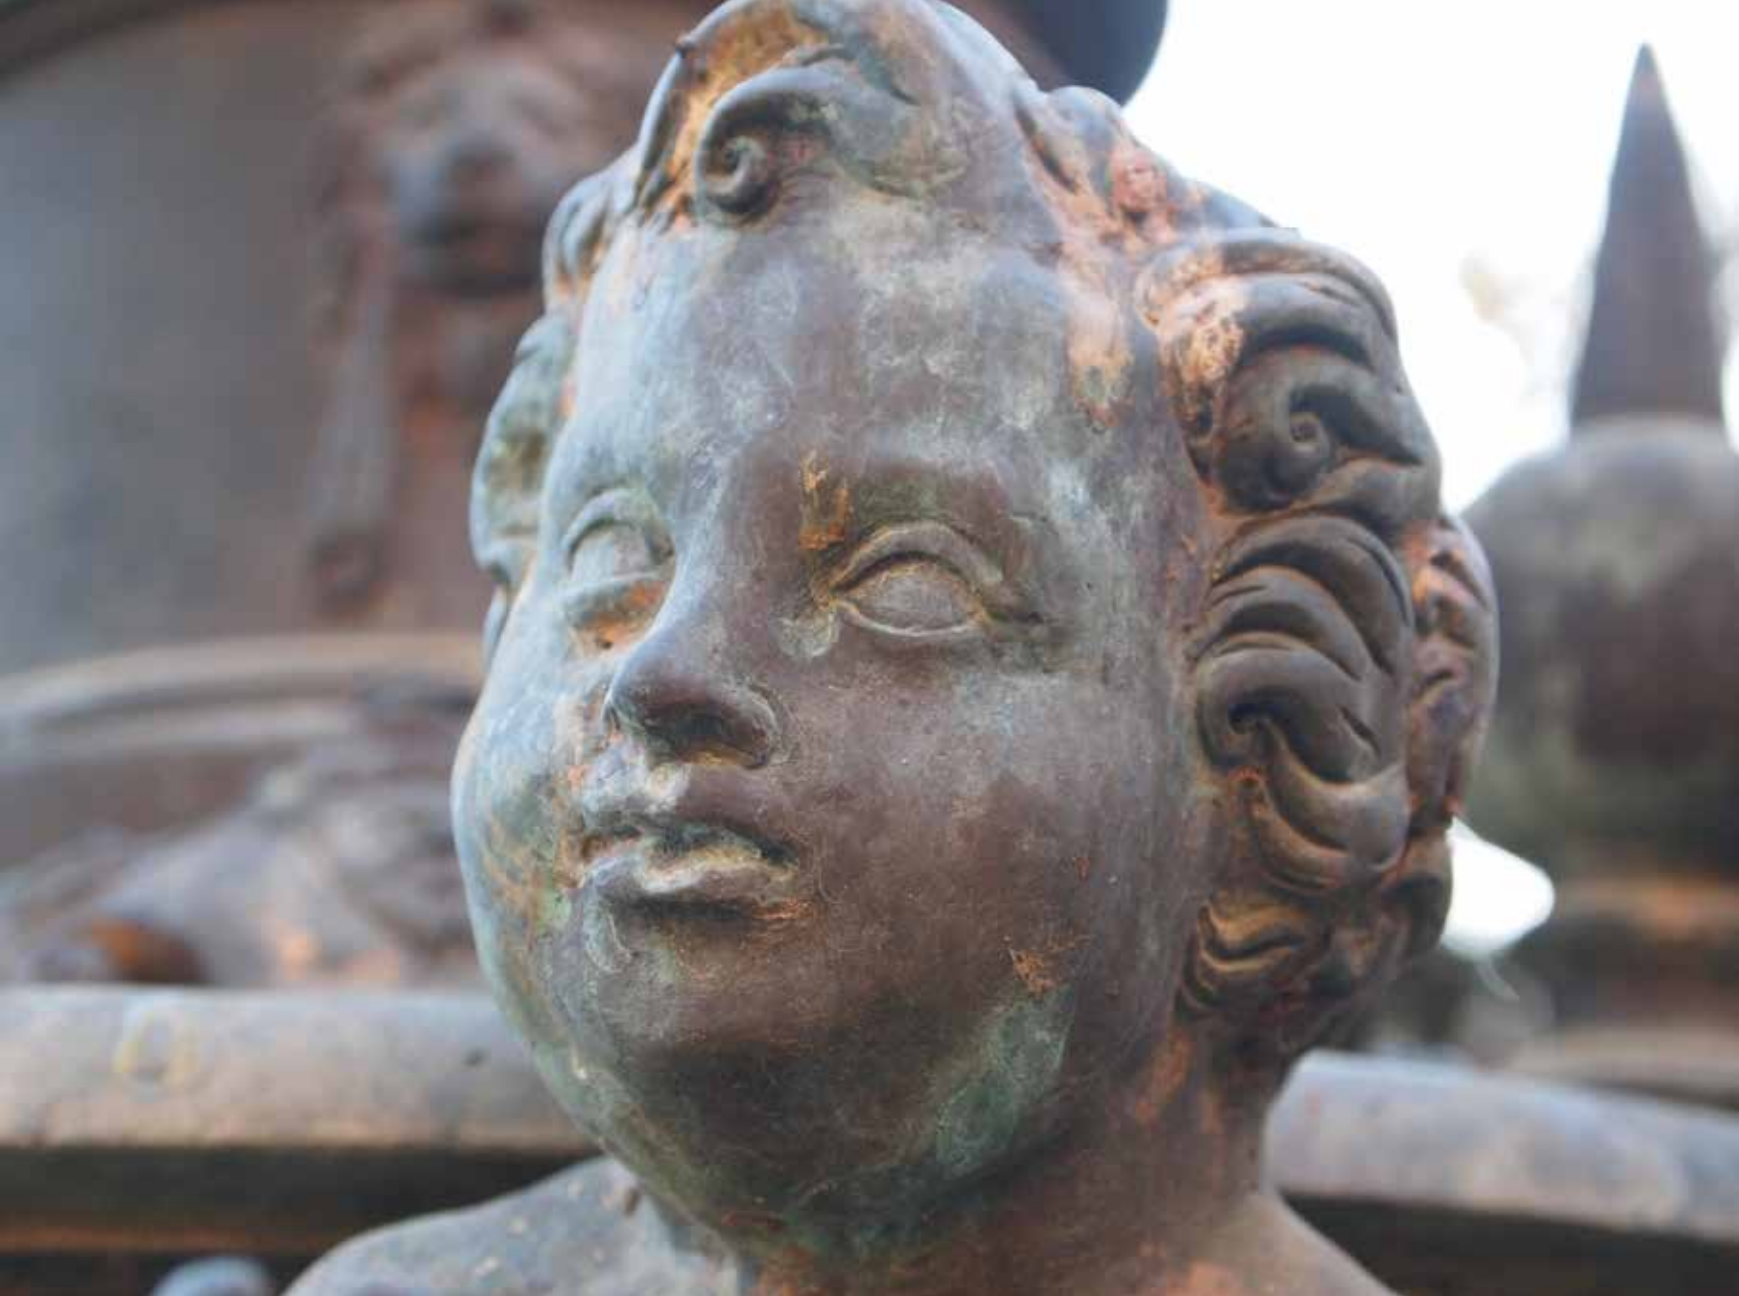
Figura 4. Deyecciones de ave sobre la cabeza de uno de los niños del grupo escultórico central (foto Perla/Peña).

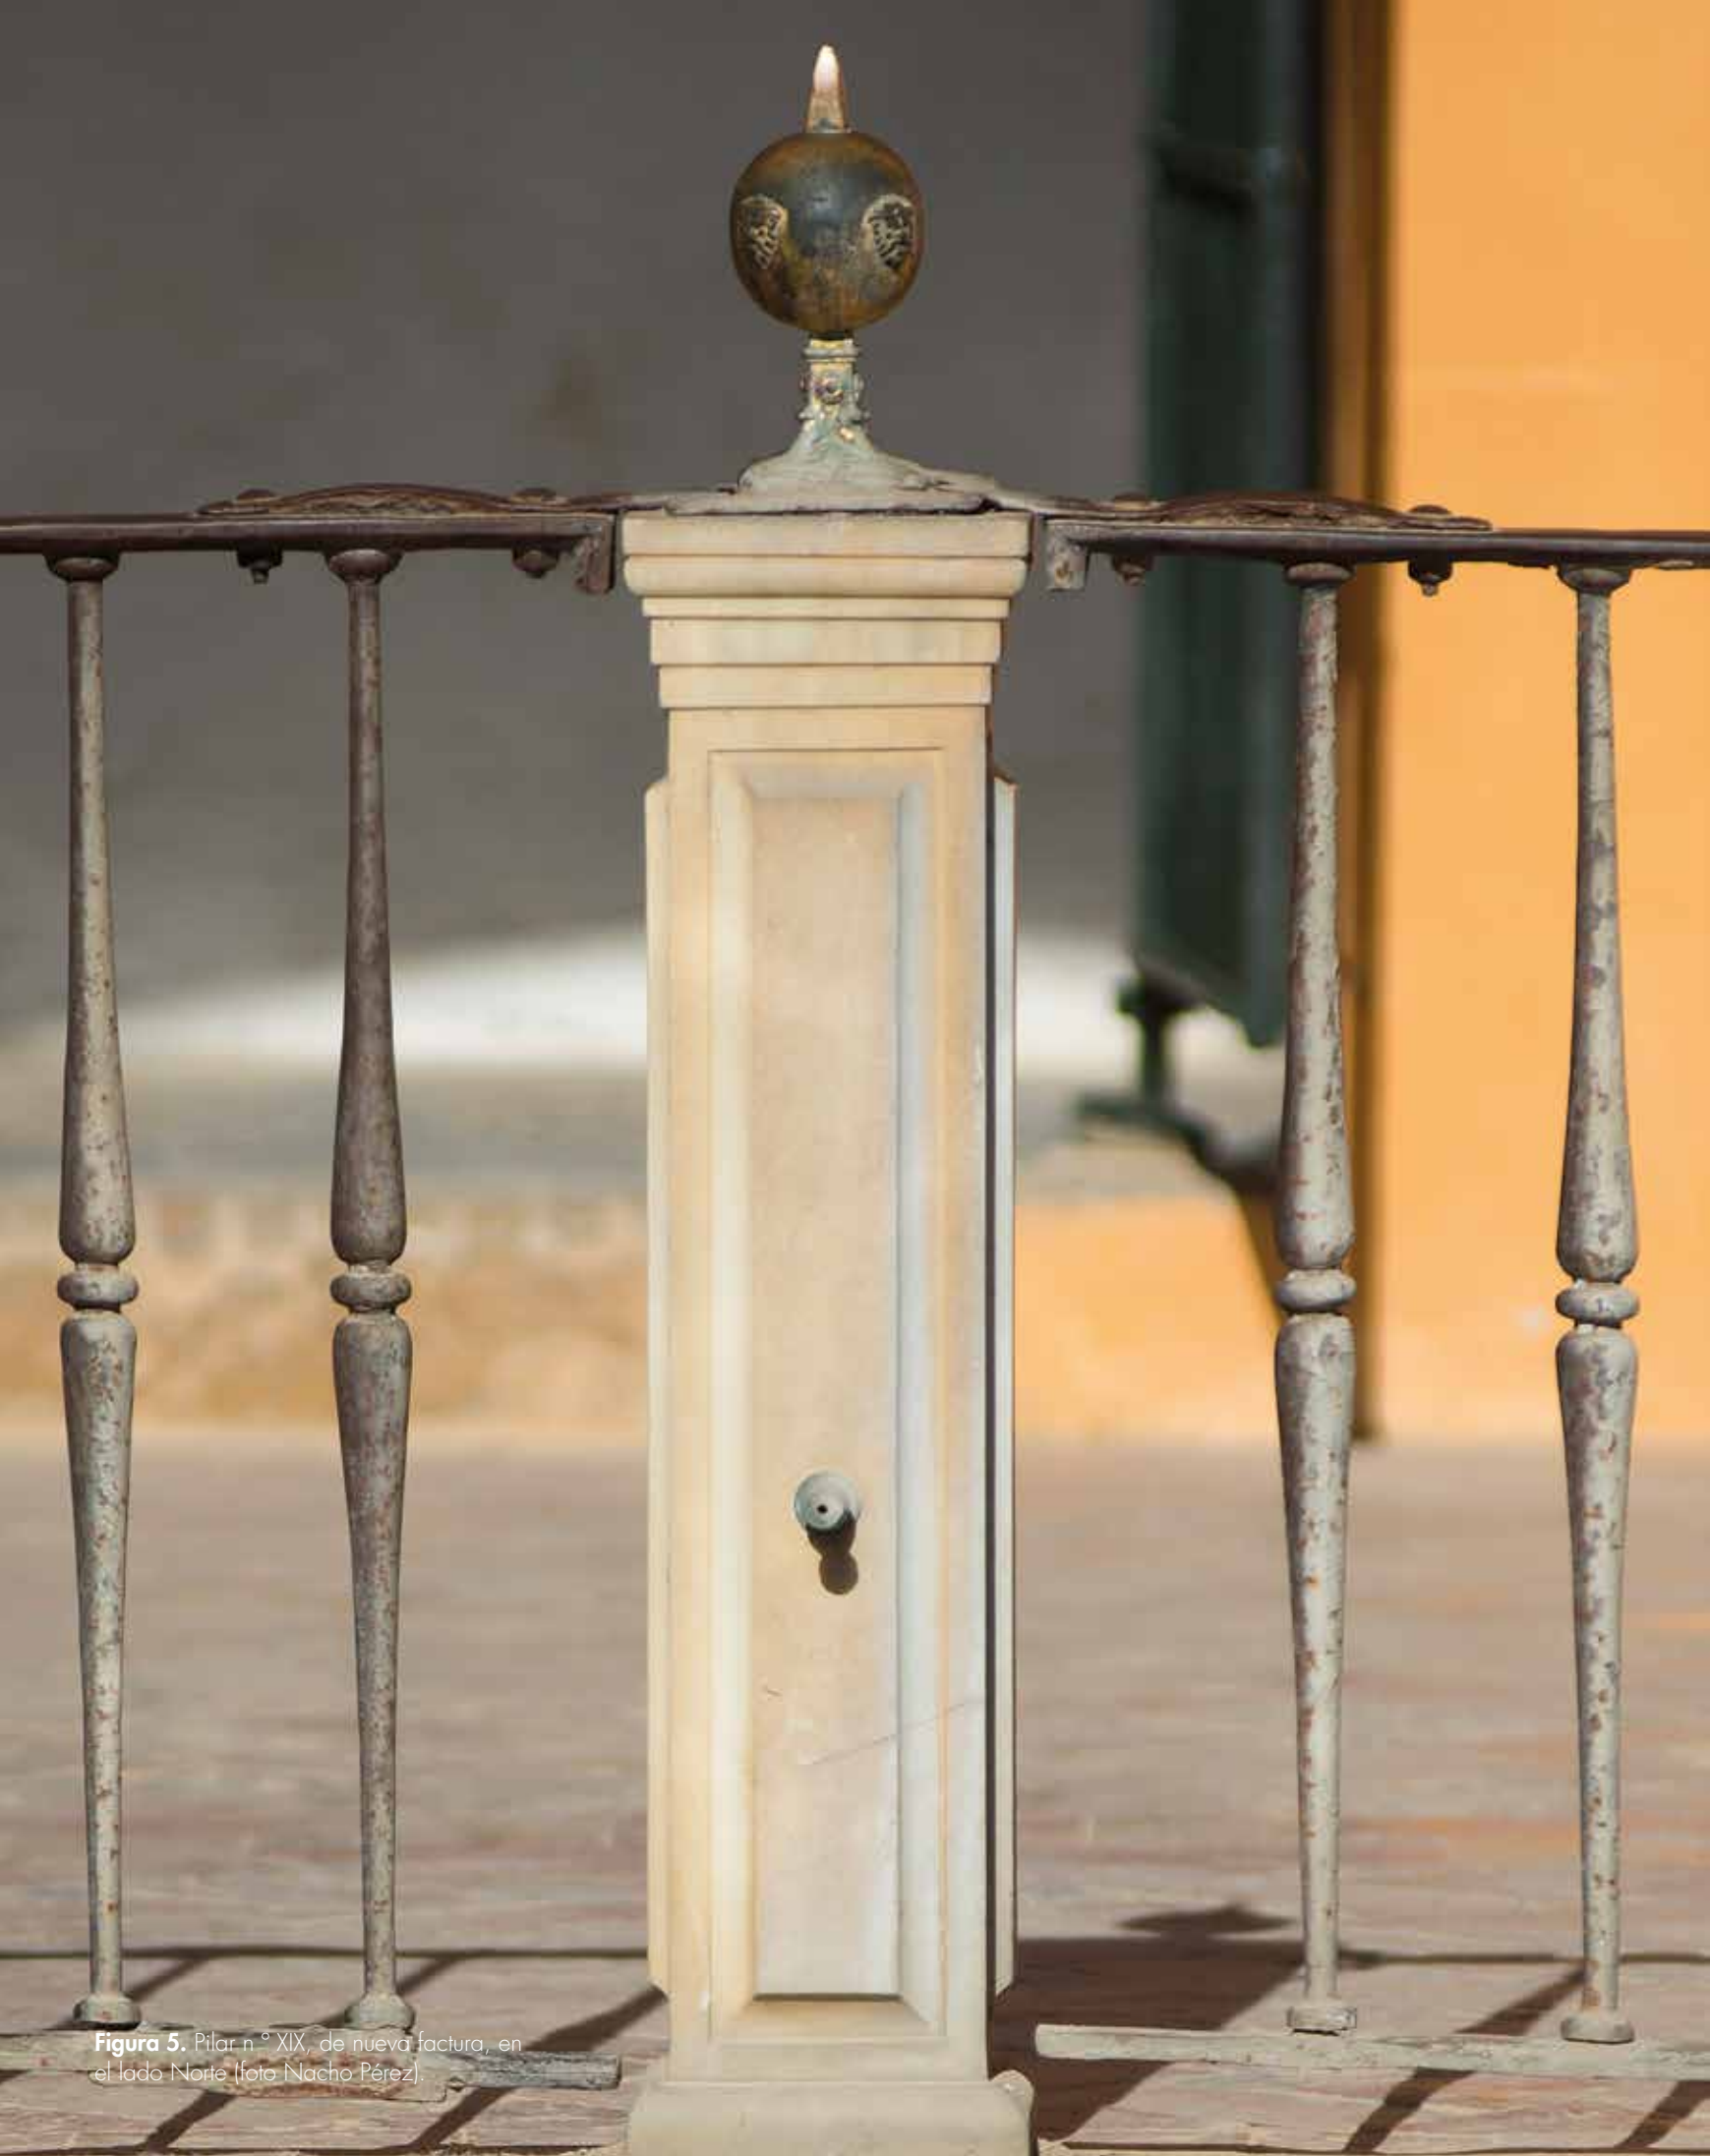
Figura 5. Pilar n.º XIX, de nueva factura, en el lado Norte (foto Nacho Pérez).

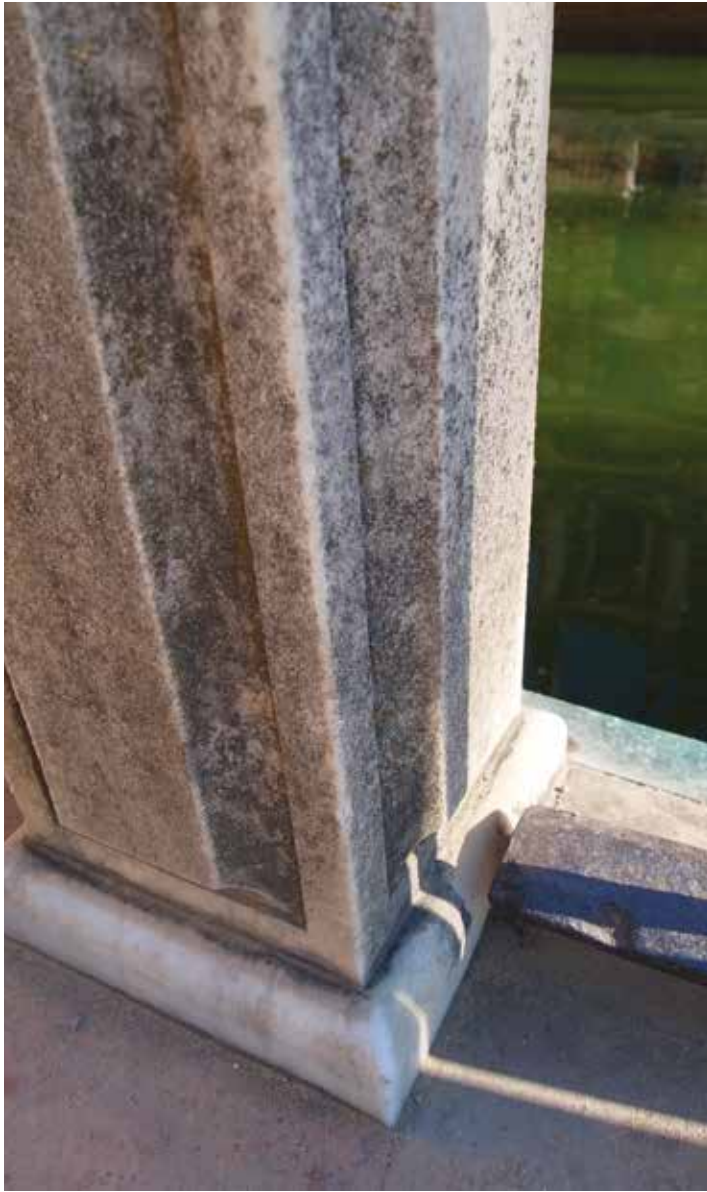
Figura 6. Pletina original serrada para la instalación de uno de los pilares de nueva factura (n° XV) (foto Perla/Peña).

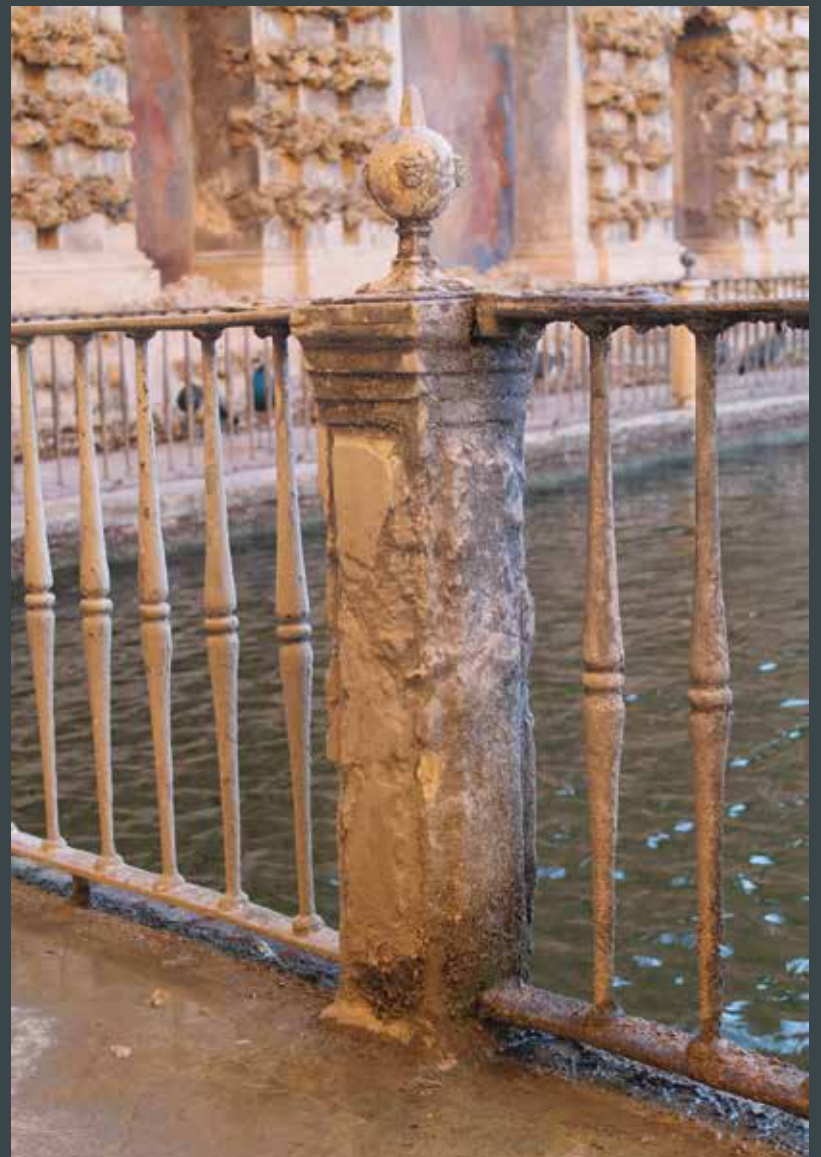
Figura 13. Pilar n° XXI devastado por los fenómenos desencadenados por la acción directa y continuada del agua del chorrón.

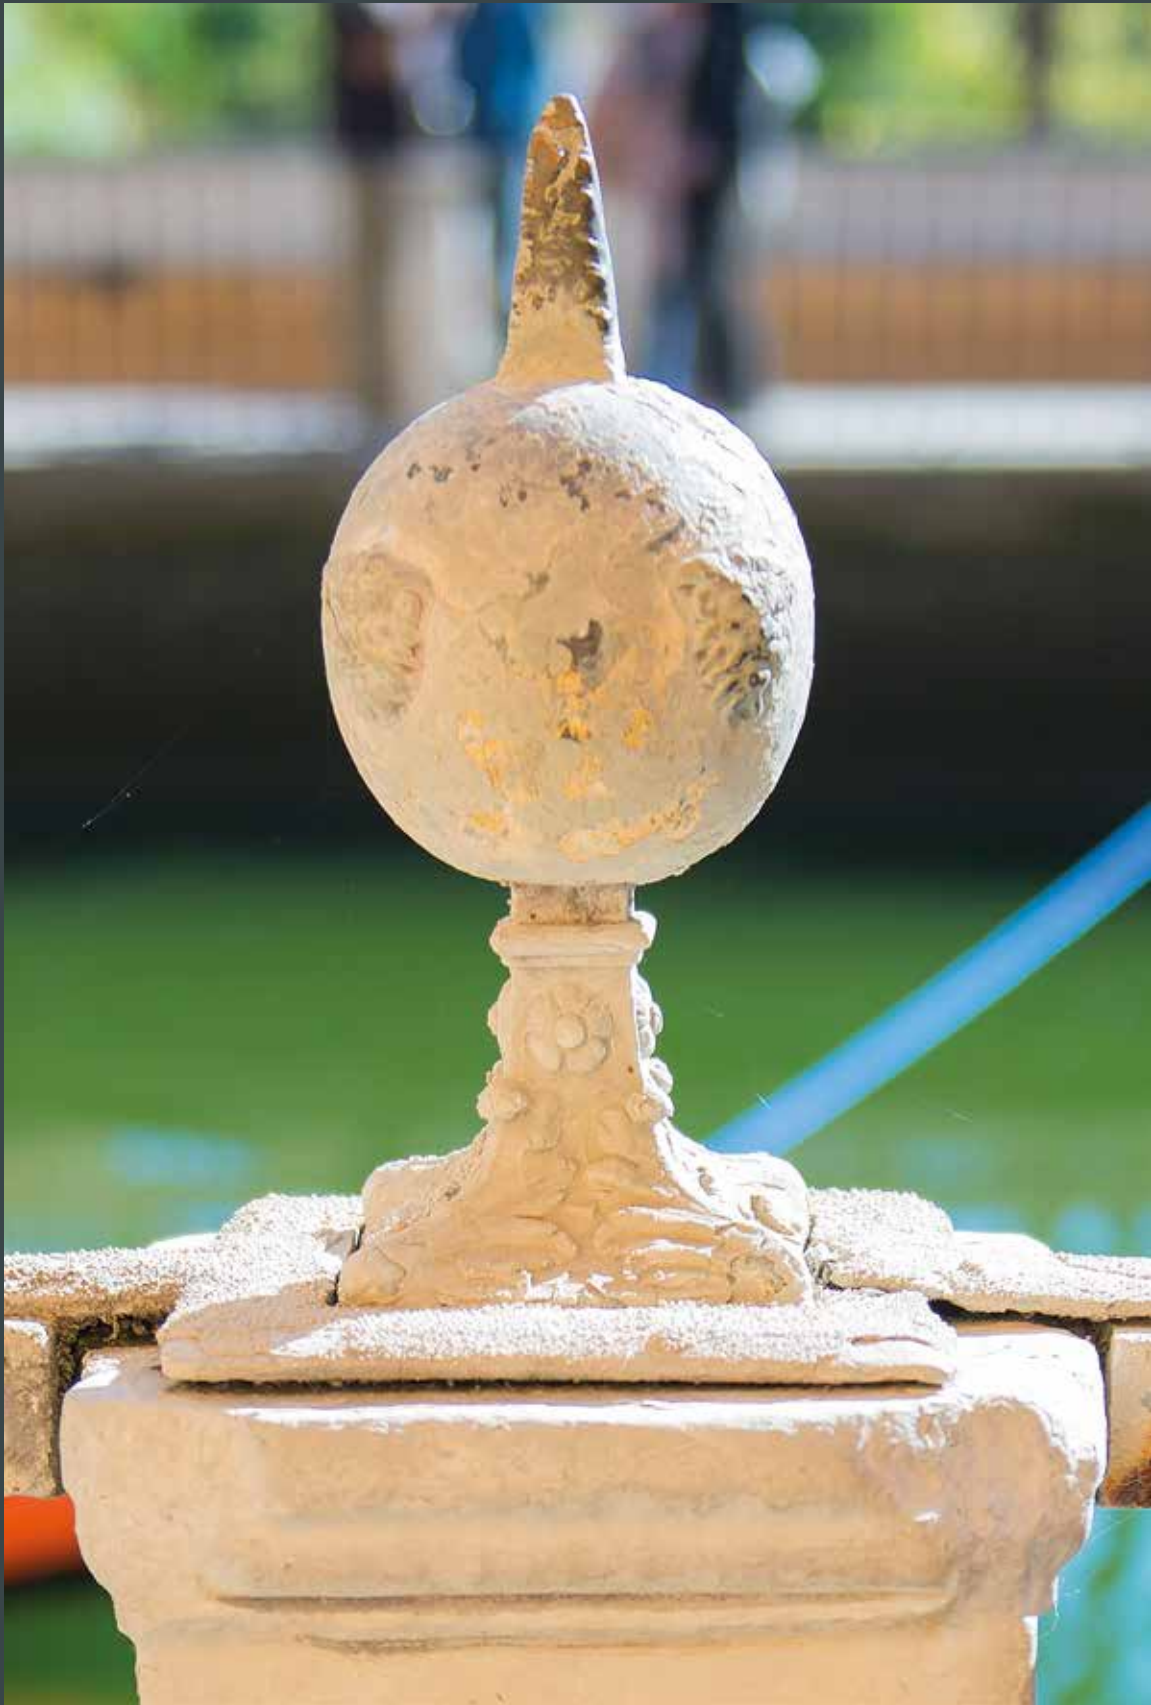
sultantes de la mineralización de los productos de corrosión del hierro, la actividad biológica y la precipitación carbonática. Todos los materiales acumulan un importante estrato de carbonatación superficial. (Fig.13, Fig.14, Fig.15, Fig.16)

Figura 16. La bola del pilar nº XXII y los materiales adyacentes completamente cubiertos por la película carbonática que genera las salpicaduras del chorrón.(foto Nacho Pérez).

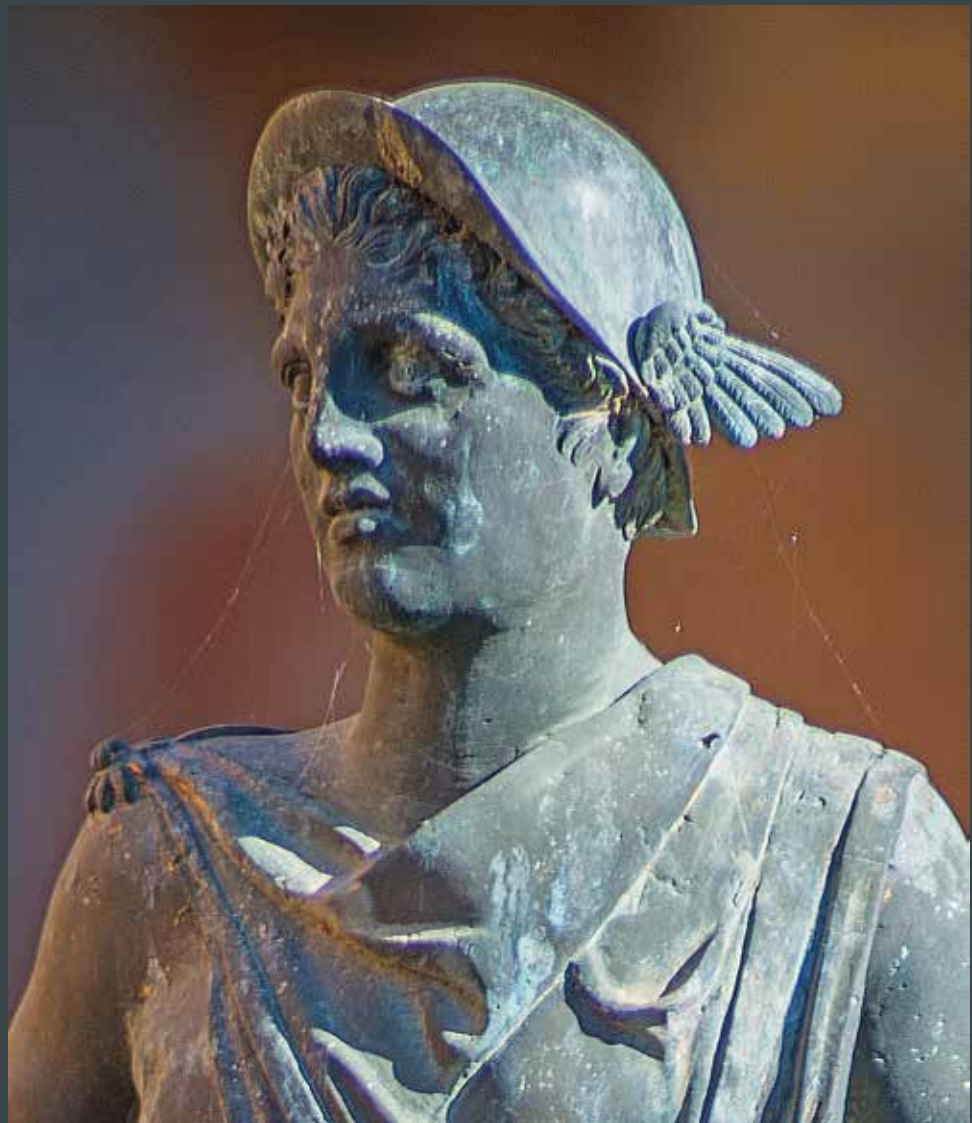
Entre los productos de alteración del bronce, los remates de la balaustrada poseen pátinas estables pero en las zonas incisas de los relieves o en las bases de los pináculos que rematan las bolas surgen núcleos verdes de textura irregular, con las características de los cloruros activos de cobre. Estos cloruros afloran en el grupo central en los innumerables poros y burbujas de la superficie de la figura de Mercurio. Aunque parte de los poros pudieran ser fruto de la fundición, otros son debidos al socavamiento de los cloruros. Su pátina oscura está también interrumpida por las manchas —que comúnmente son de sulfatos— de deyecciones de ave y de escorrentía. En la copa los productos de alteración del bronce (sulfatos y cloruros) conviven con los fenómenos de precipitación de carbonatos. (Fig.23, Fig.24, Fig.25, Fig.26)

Figura 24. Detalle de la figura de Mercurio. (foto Nacho Pérez).

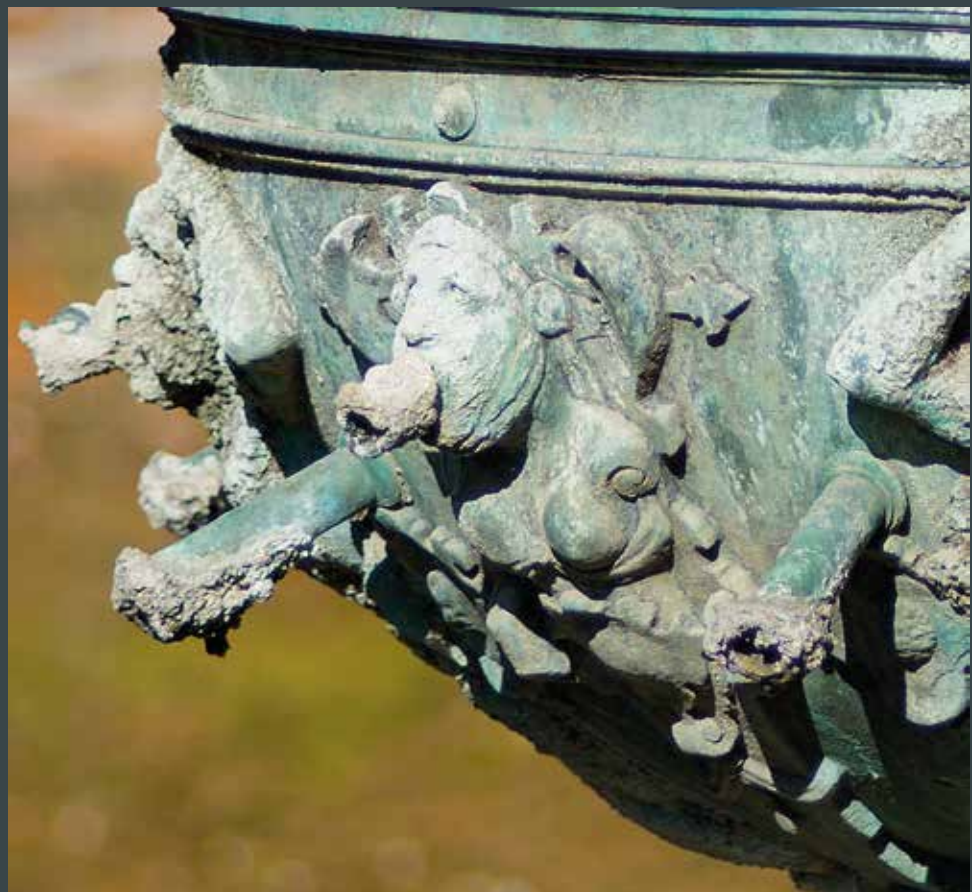
Figura 25. Detalle de la copa del surtidor central. (foto Nacho Pérez).

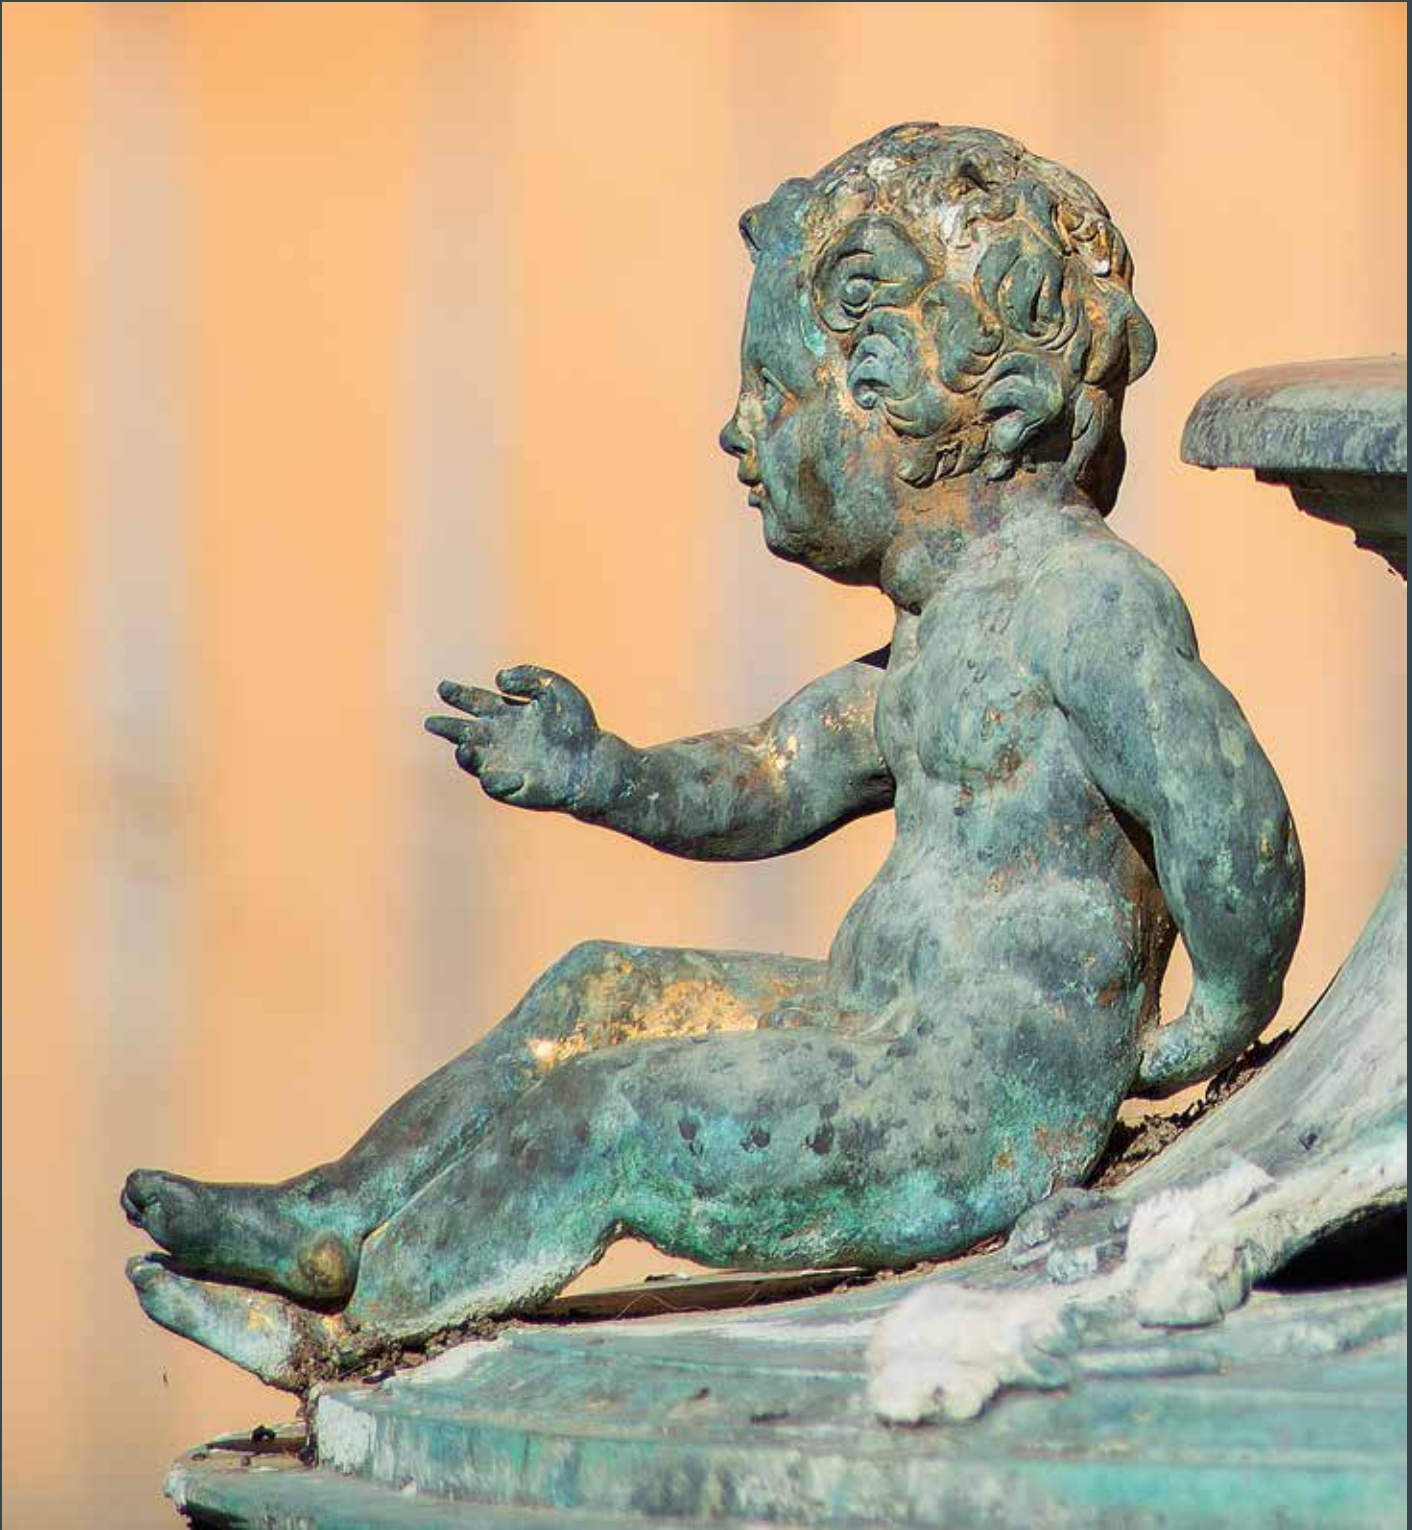
Figura 26. Figura de uno de los niños del grupo central con diversas alteraciones del bronce.(foto Nacho Pérez).

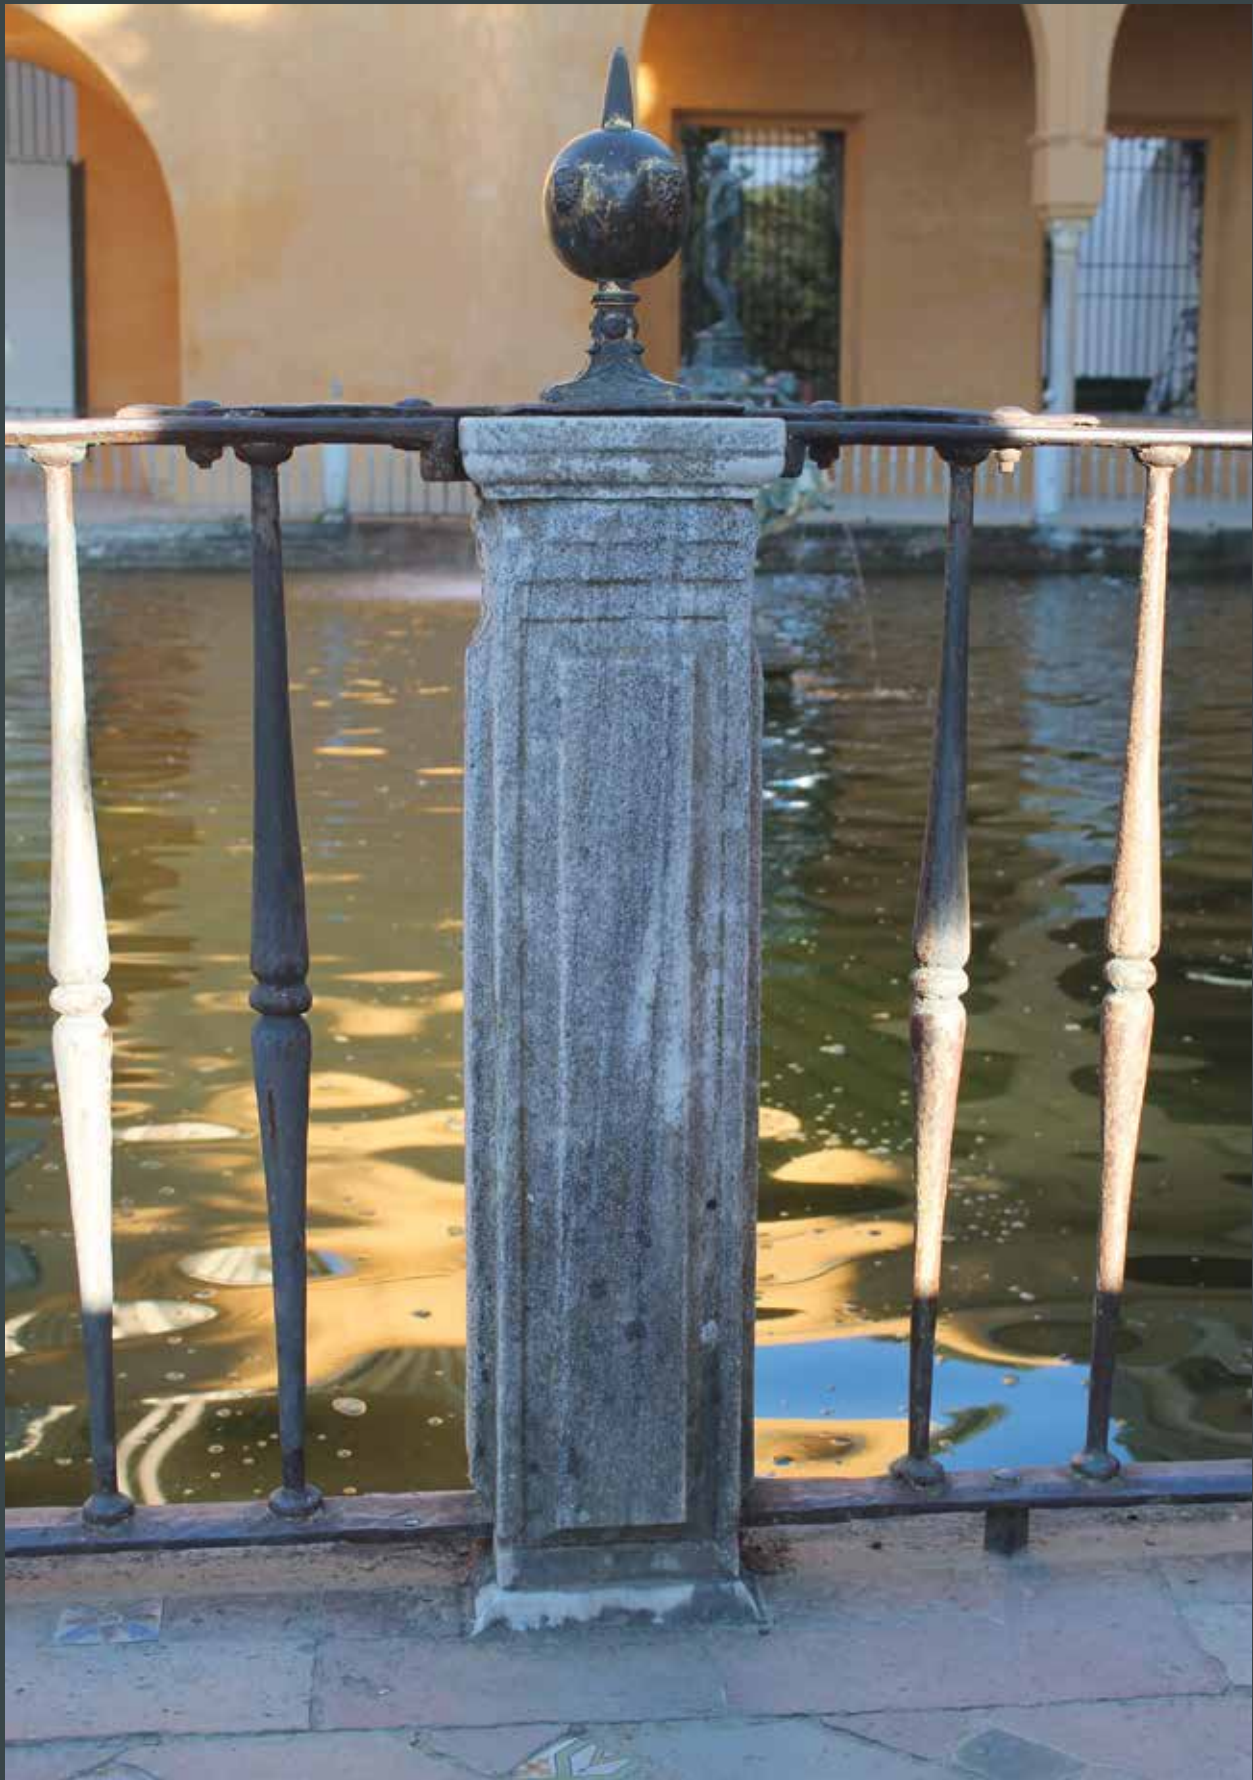
Figura 27. Biocosta en el pilar nº X en el lado Sur. (foto Perla/Peña).

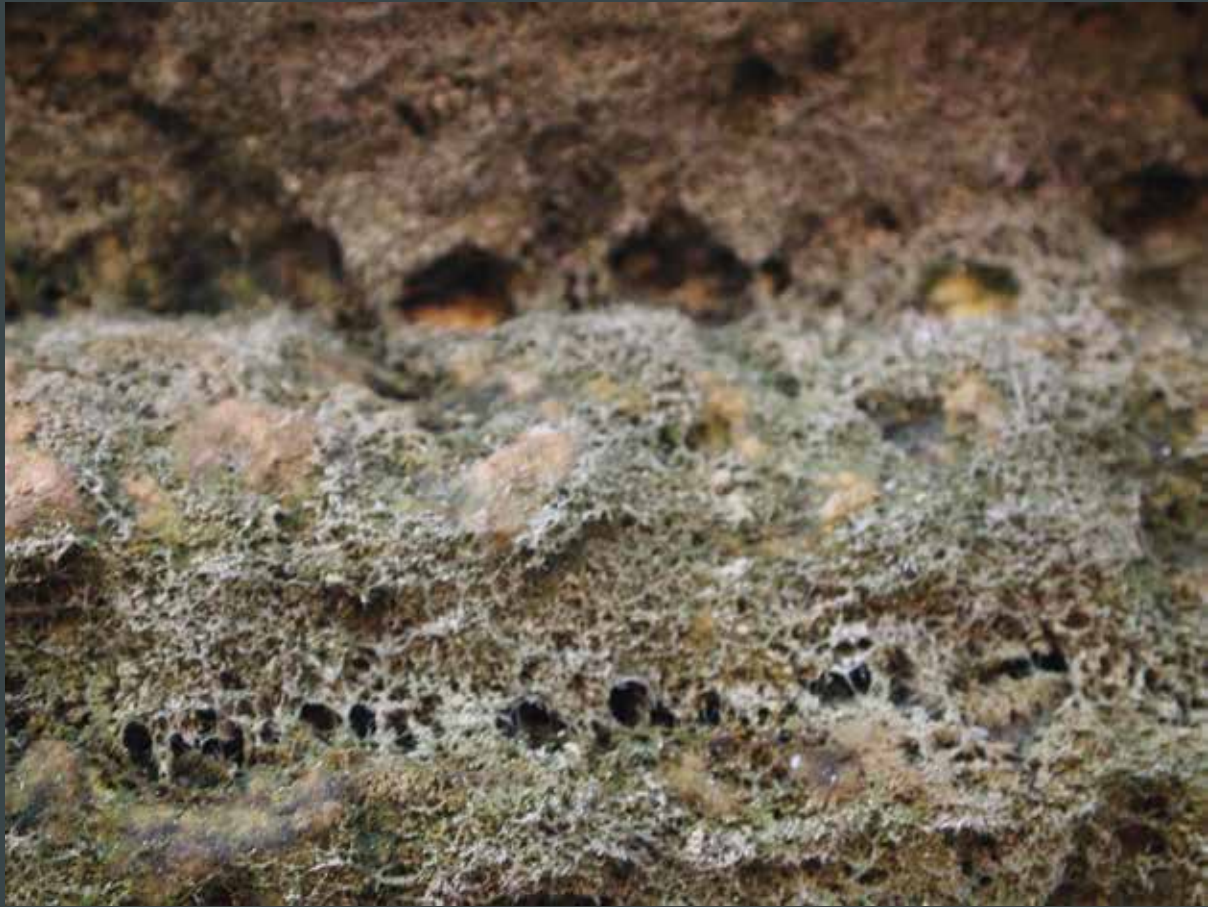
Figura 28. Detalle del manto biológico en el pedestal del grupo central. (foto Perla/Peña).

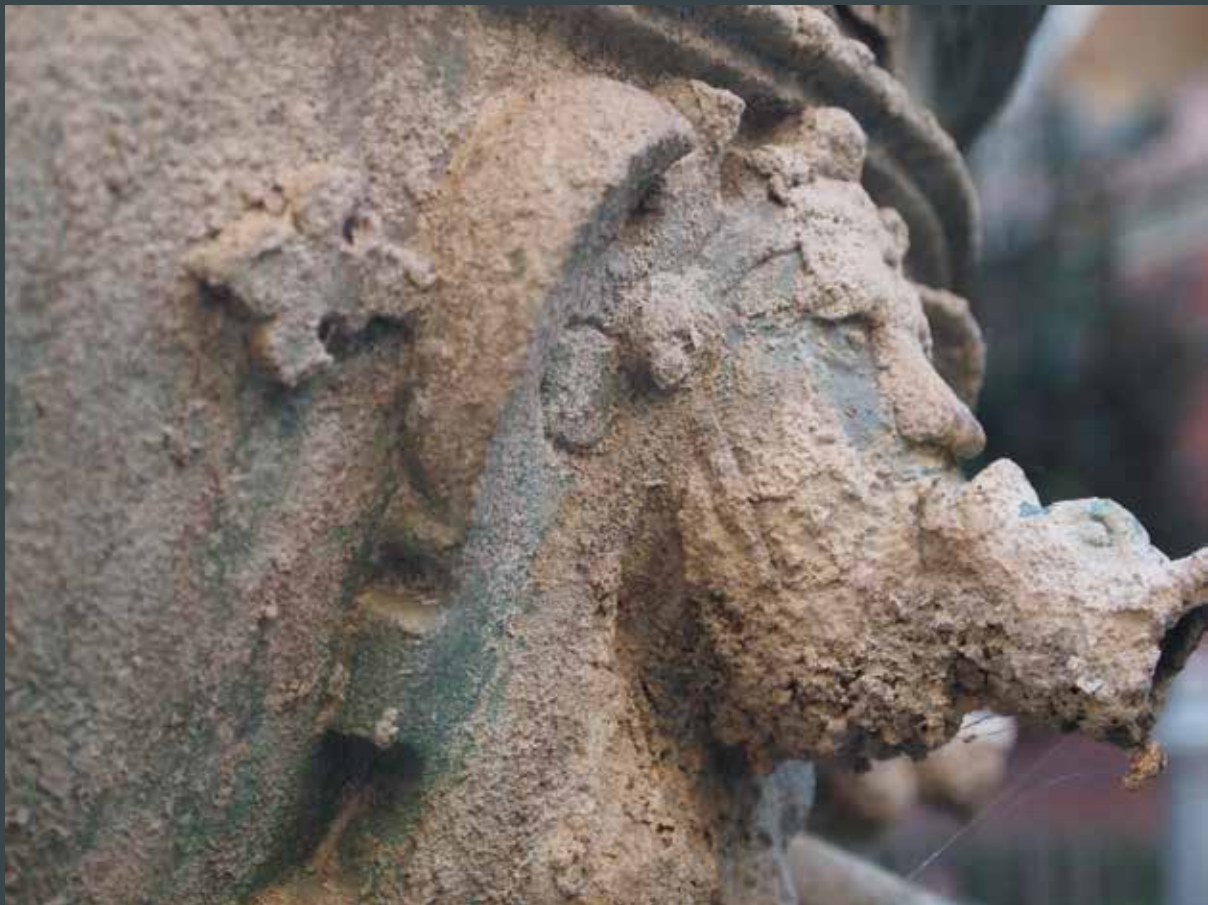
Figura 29. Costra de carbonatación en un caño antropomorfo del surtidor central. (foto Perla/Peña).

carbonataciones y componentes biológicos que cubre el pedestal ¹⁶. (Imágenes 5 y 6). En el grupo escultórico, desde las bocas de los rebosaderos, el agua precipita los minerales que porta en películas de carbonatación en torno a surtidores y pitorros y forma costras protuberantes que desdibujan las formas. En la base de la copa la costra cubre toda su superficie. La analítica ha detectado fuerte presencia de elementos calcáreos: la ligera alcalinidad del agua favorece su precipitación. (Fig.29, Fig.30) (Cuadro 4).

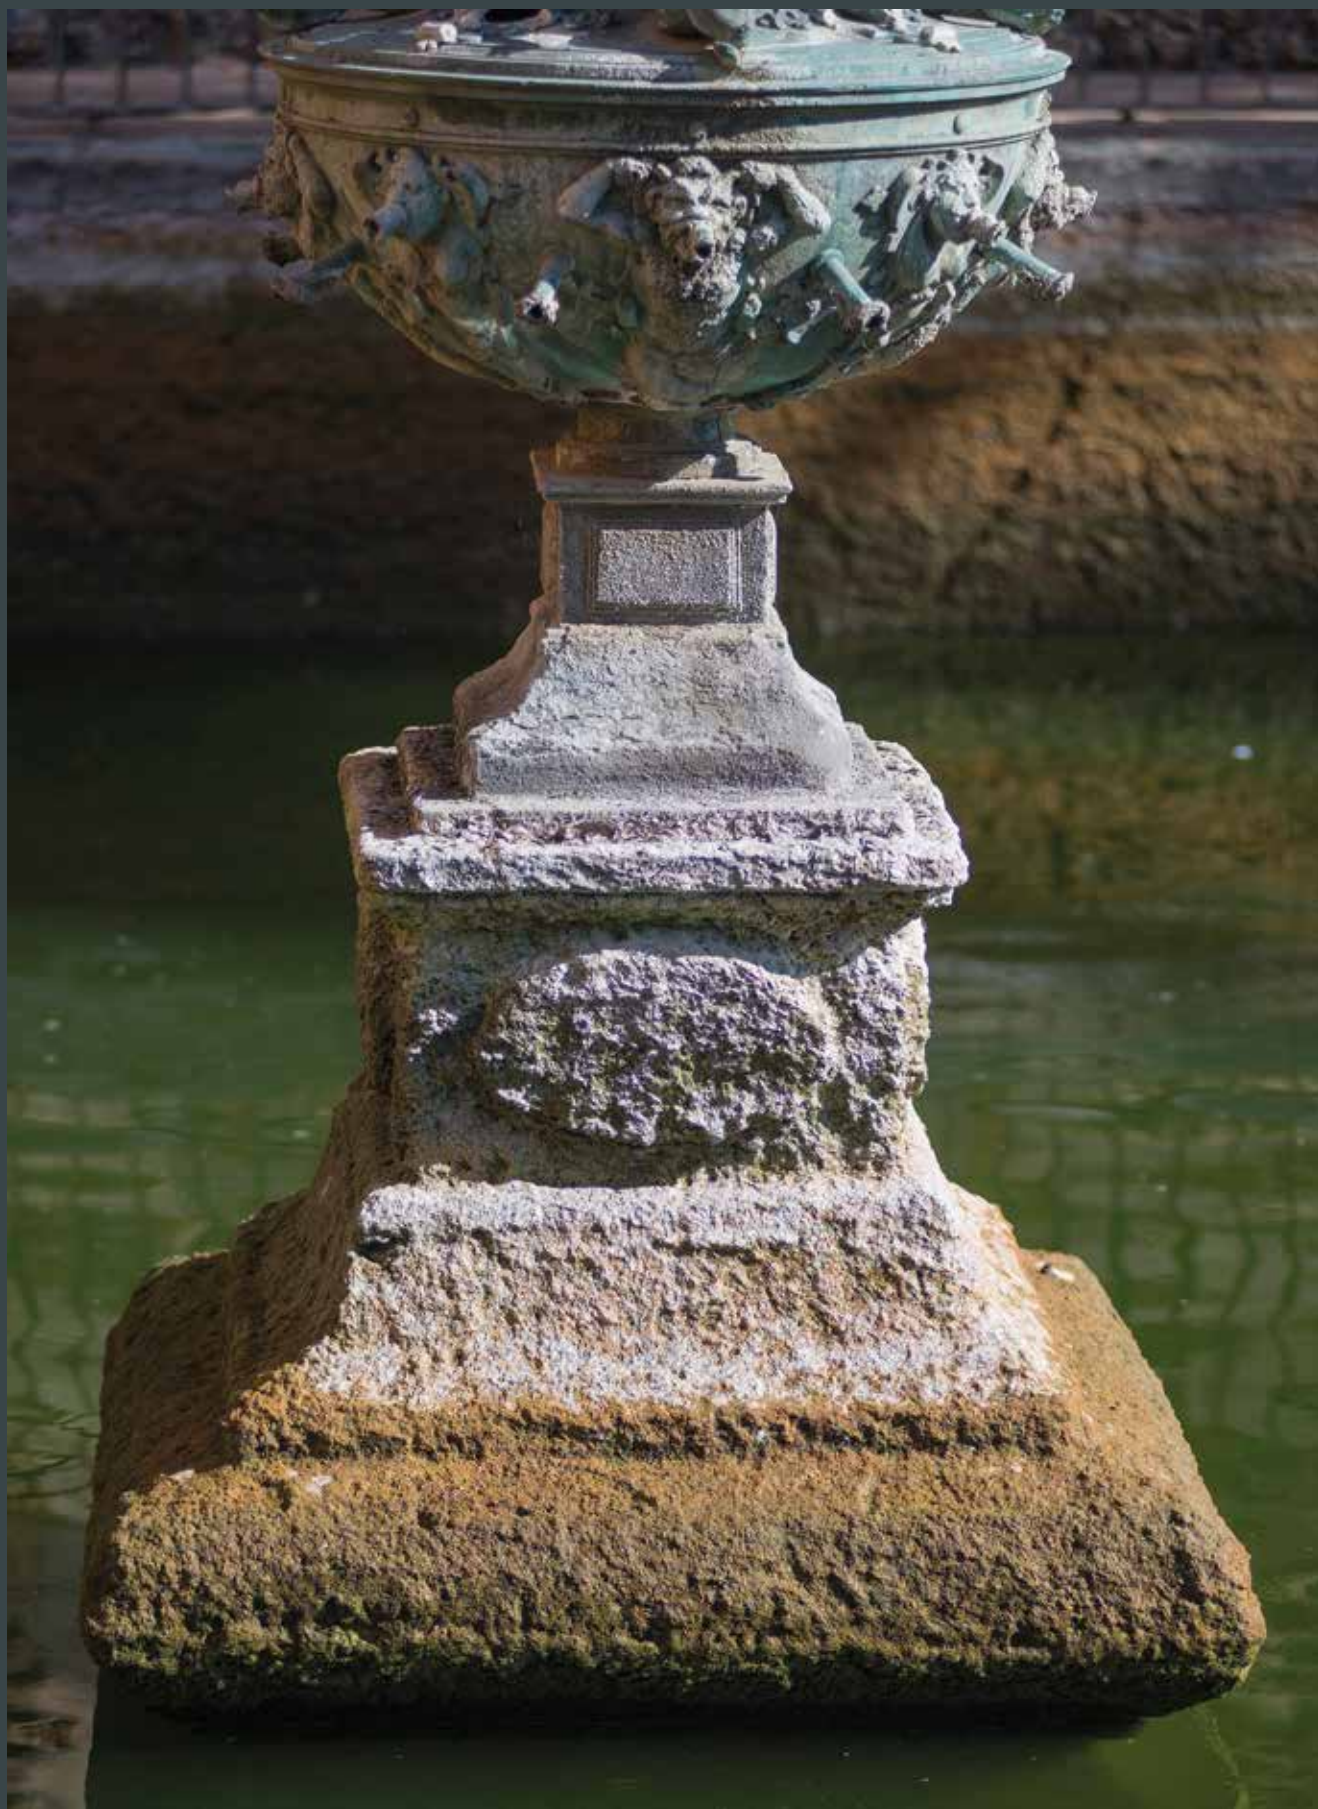
Figura 30. Doble cobertera sobre el pedestal del surtidor central.(foto Nacho Pérez).
