REAL ALCÁZAR
SEVILLA

DEL ALCÁZAR DE SEVILLA

Nº 19, 2019

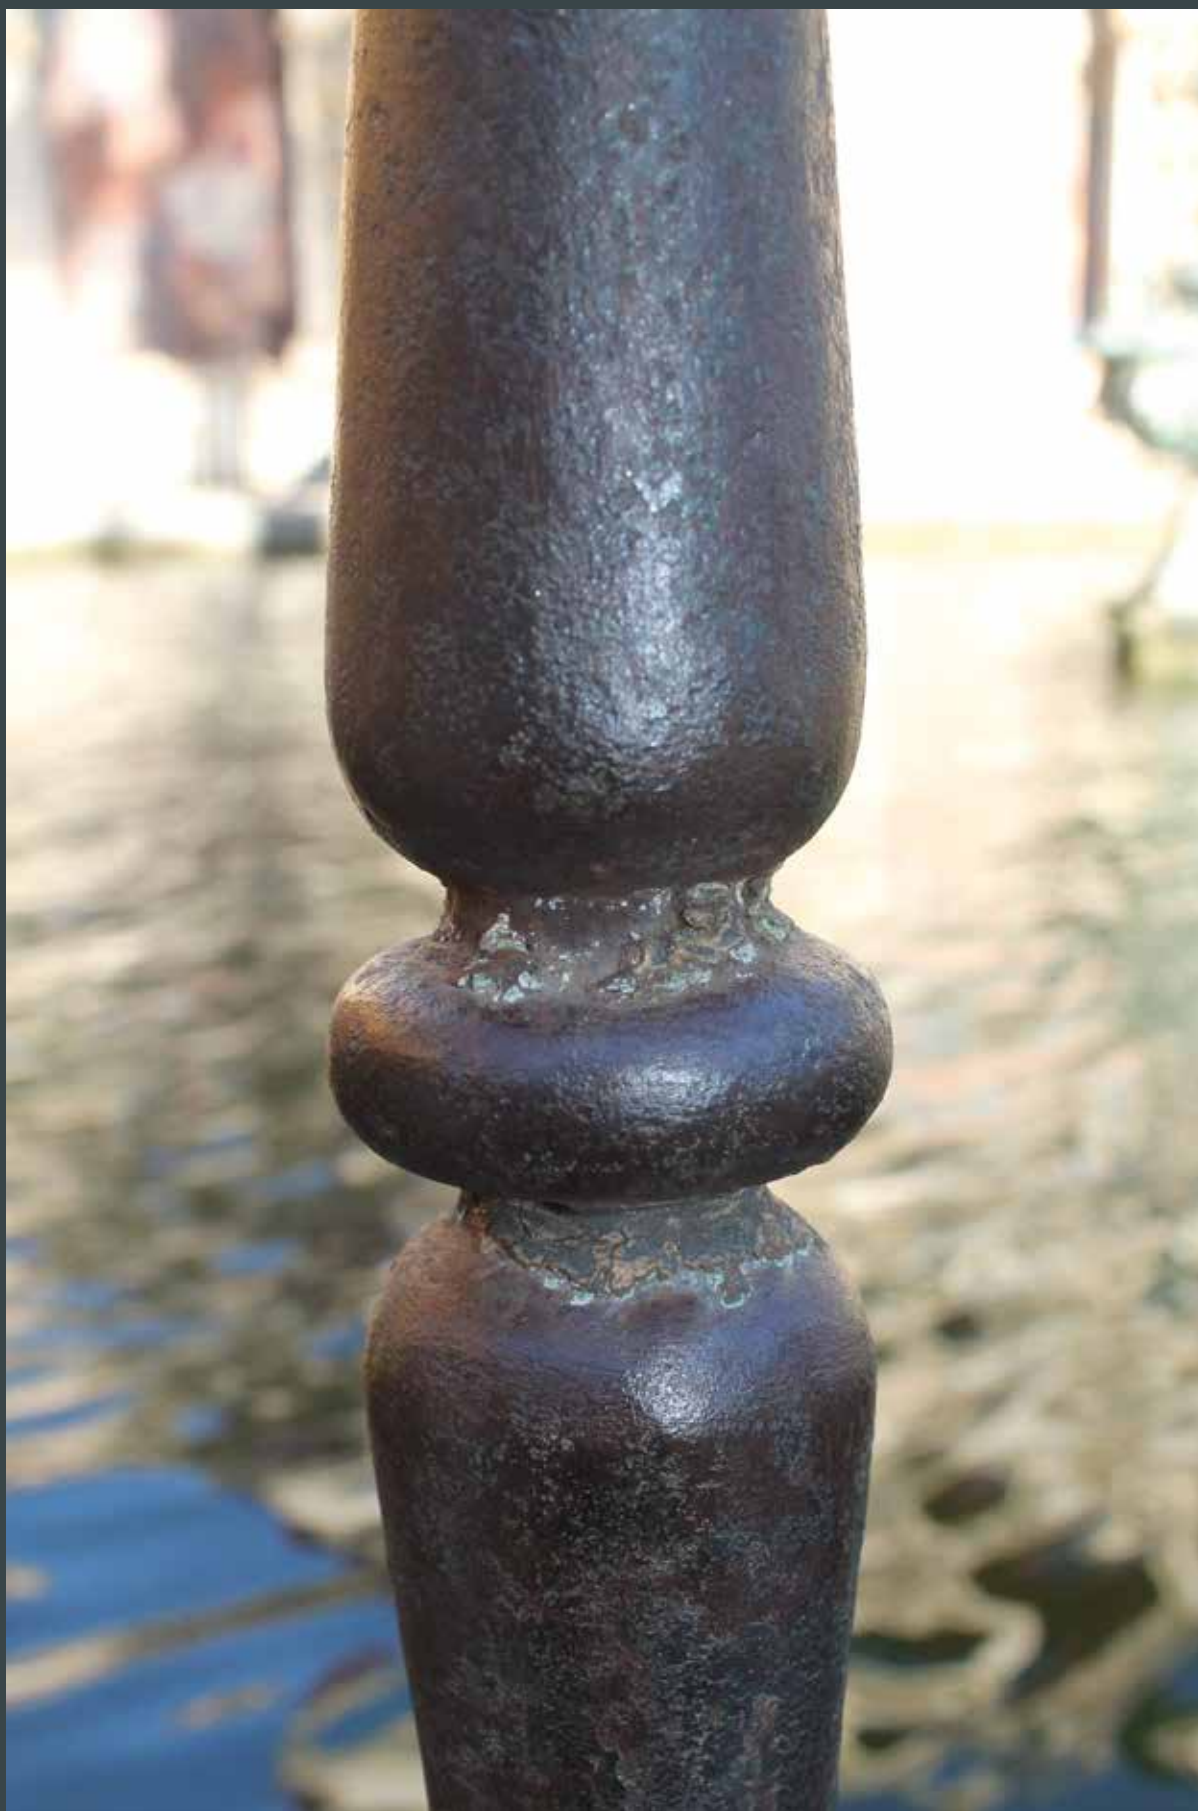
Figura 31. Detalle de vestigios de pintura original bajo otros estratos de revestimiento posteriores (lado Oeste).
(foto Perla/Peña).

De la policromía que mostró en sus orígenes la fuente, quedan núcleos escasos y muy deteriorados de un color verde cobre, en los nudos centrales de algunos balaustres, así como restos del sobredorado que cubría todos los bronce, tanto los de la balaustrada como los del conjunto central con la figura de Mercurio ¹⁷. (Fig.31, Fig.32, Fig.33)

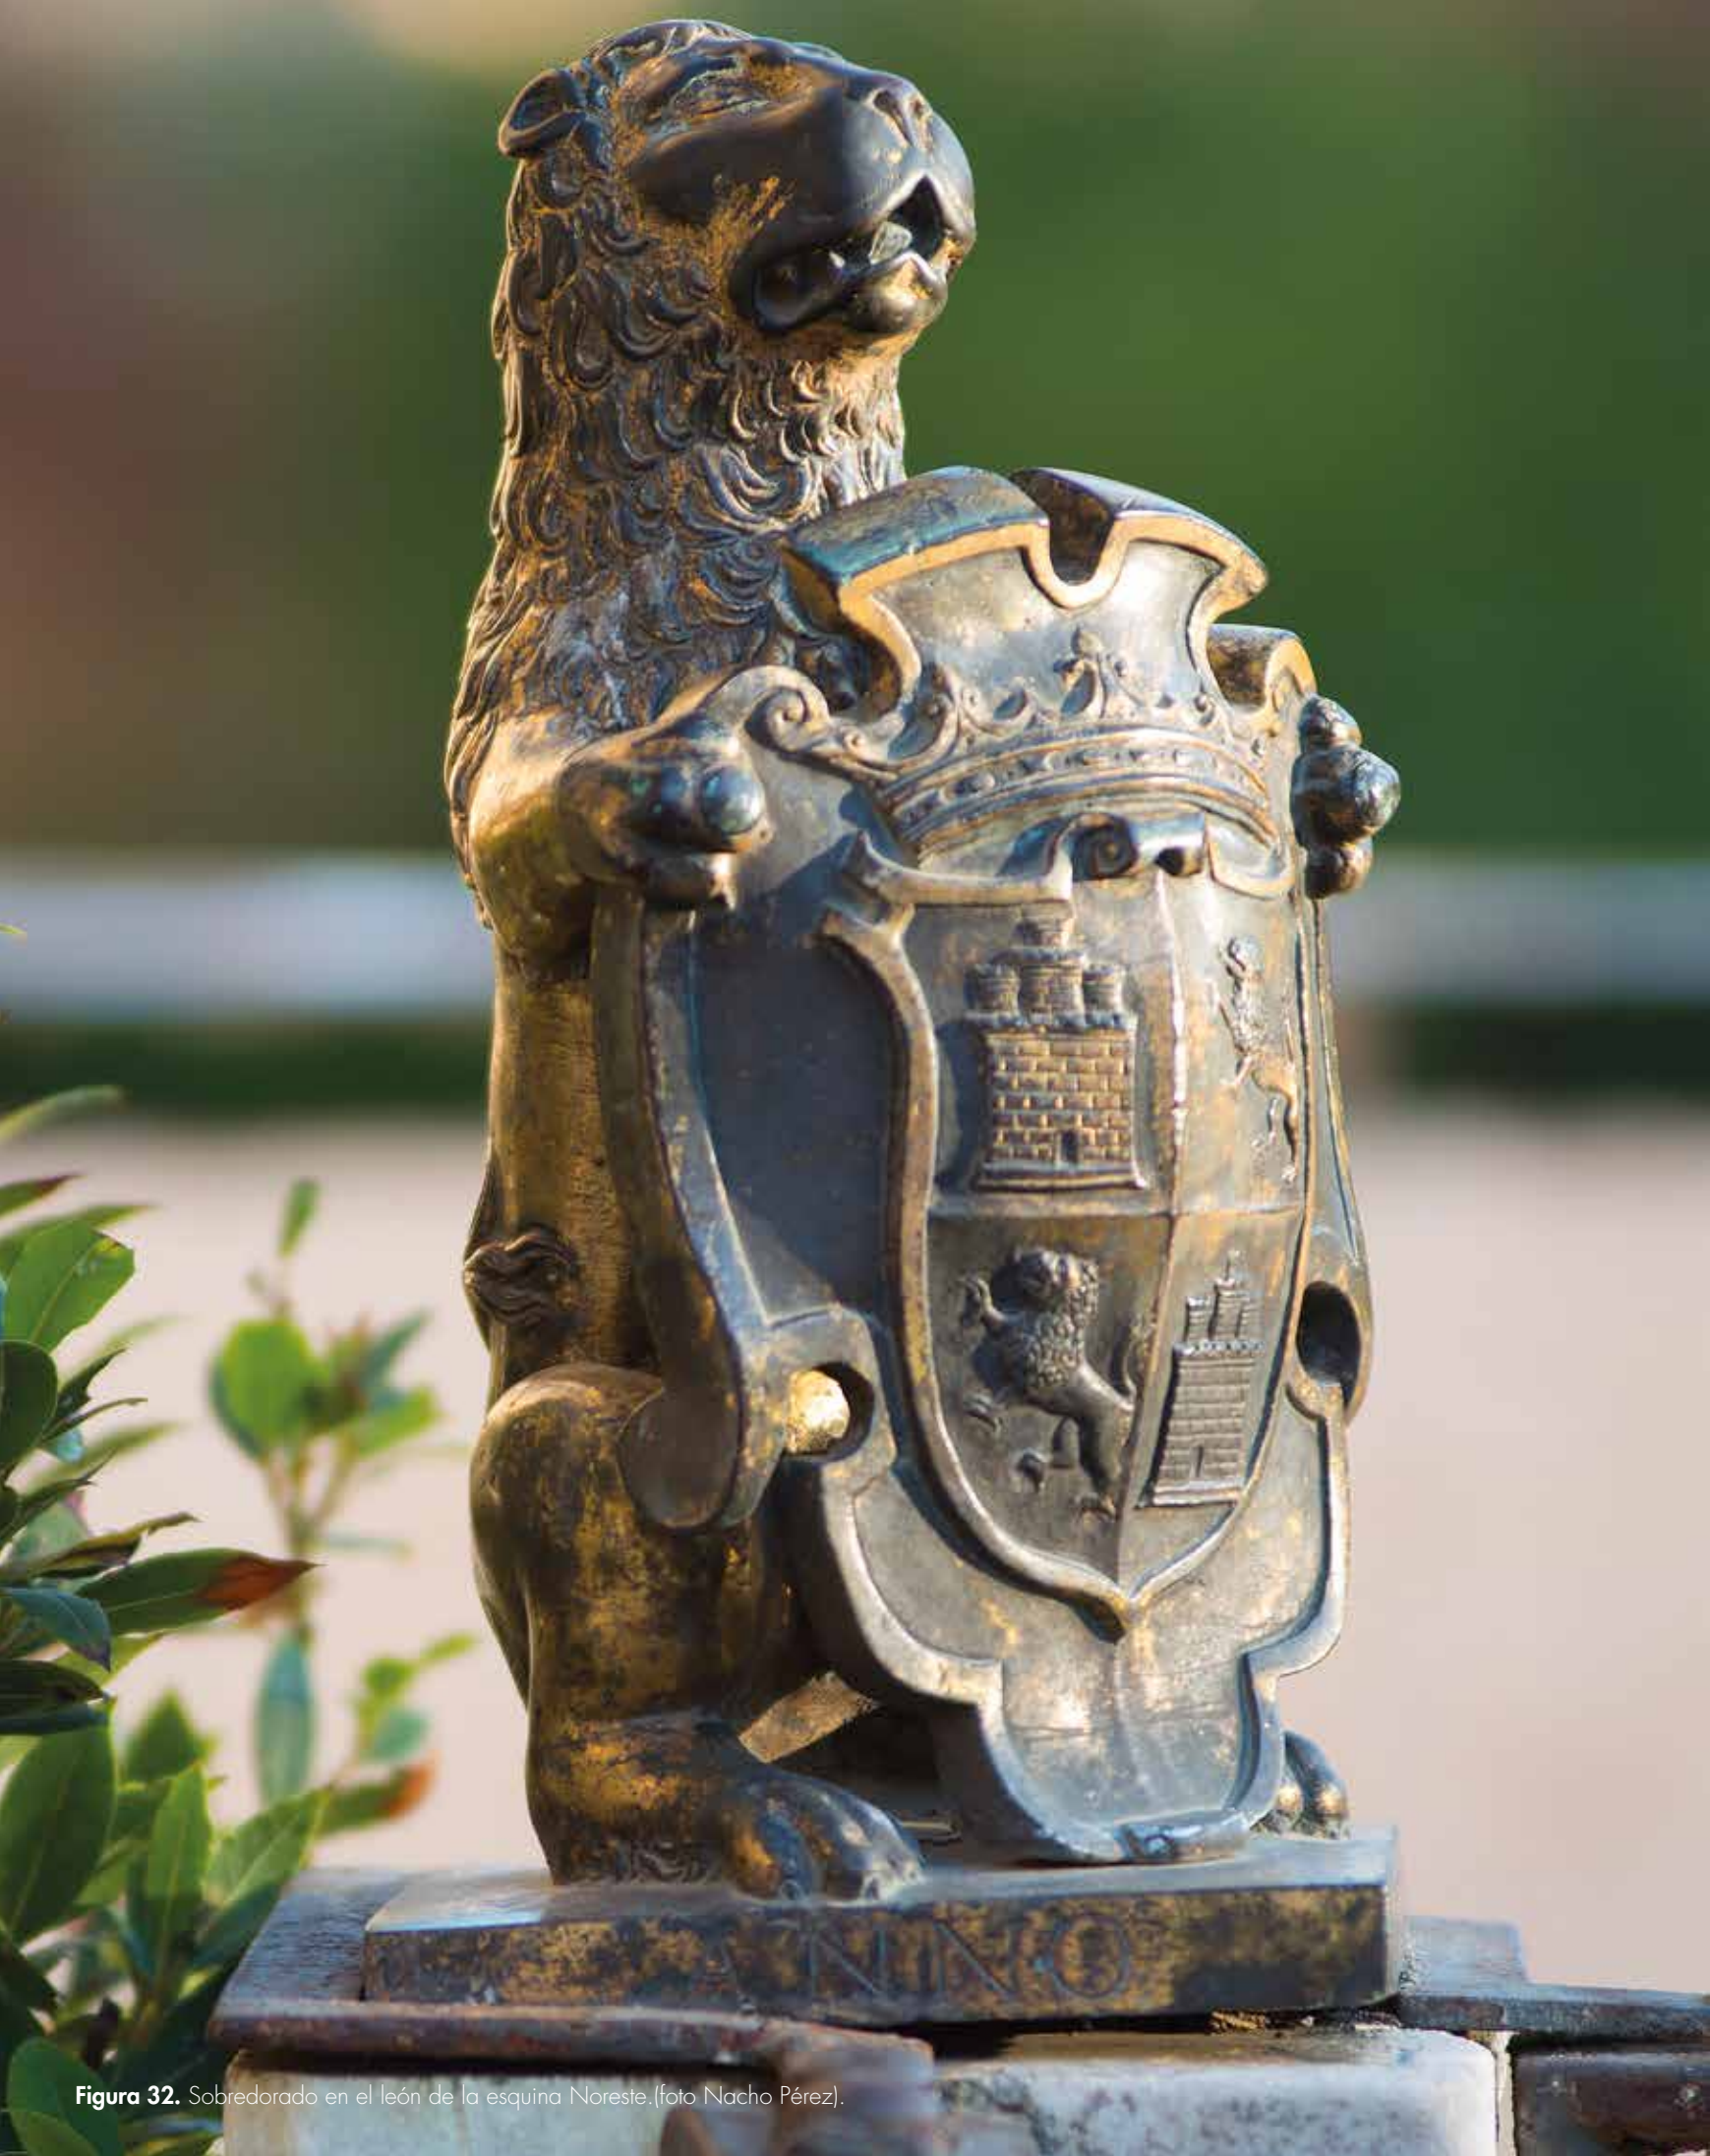
Figura 32. Sobredorado en el león de la esquina Noreste. (foto Nacho Pérez).

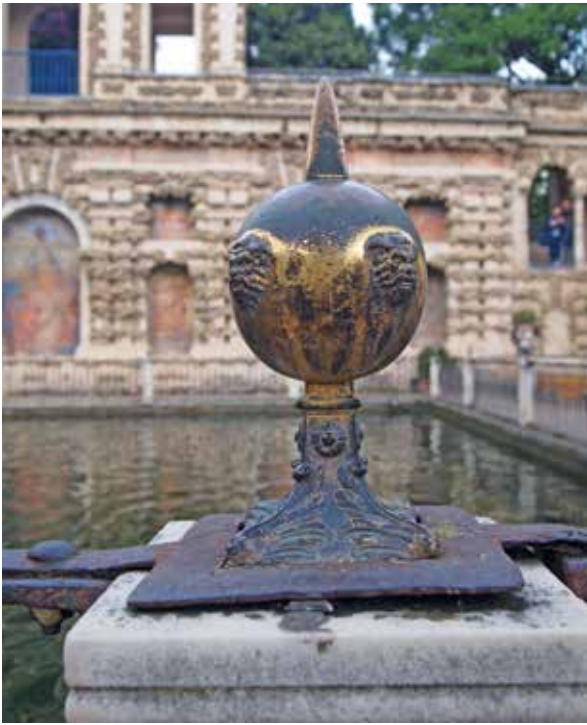
Figura 33. Sobredorado de la bola del pilar nº XIII (lado Oeste). (foto Perla/Peña).

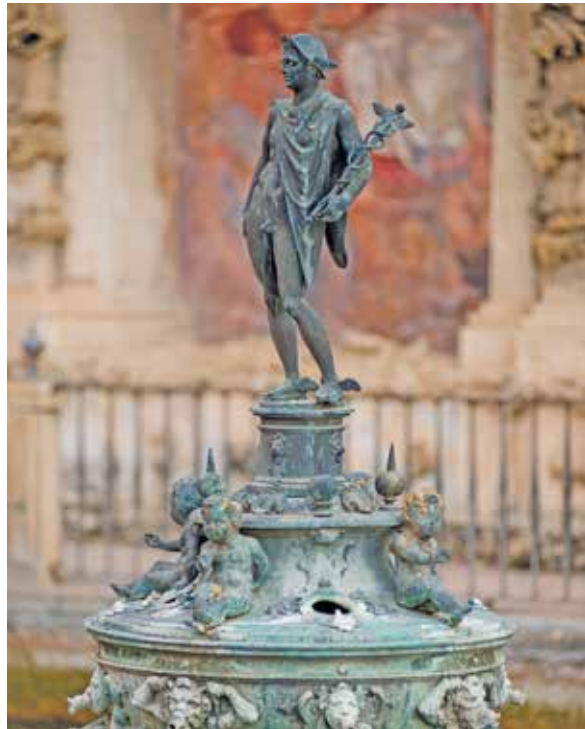
Figura 34. Los colores del bronce en el grupo escultórico central. (foto Nacho Pérez).

Además de la pérdida de los sobredorados, el bronce ha sufrido los procesos naturales de adaptación al medio con la producción de patinas diferenciadas por las variantes de composición de las aleaciones –entre los remates de la balaustrada y el conjunto del surtidor, y, asimismo, entre la figura de Mercurio, donde predomina la patina oscura, y los distintos elementos de la copa donde, se imponen las patinas de verde esmeralda–. (Fig.34) (Cuadros 5, 6 y 7)

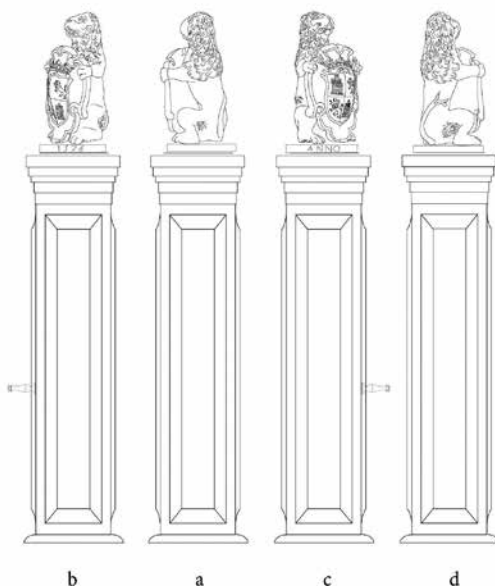
Plano 7.

Pilar VII, con uno de los cuatro leones rampantes.

El proyecto aborda la intervención contemplando tanto las necesidades de corrección de los problemas estructurales, como de los de conservación material. Los problemas de asentamiento del conjunto de las balaustradas, requieren del desmontaje y ajuste de los distintos elementos, pues muestran puntos de degradación material verdaderamente críticos. Tal medida se plantea como un doble requerimiento: el de la recuperación del sistema hidráulico y el de la corrección de los desajustes estructurales. También se plantea el desmontaje de las piezas componentes del surtidor central, necesario para acometer los trabajos de conservación del interior y recuperar la función de los caños obstruidos.

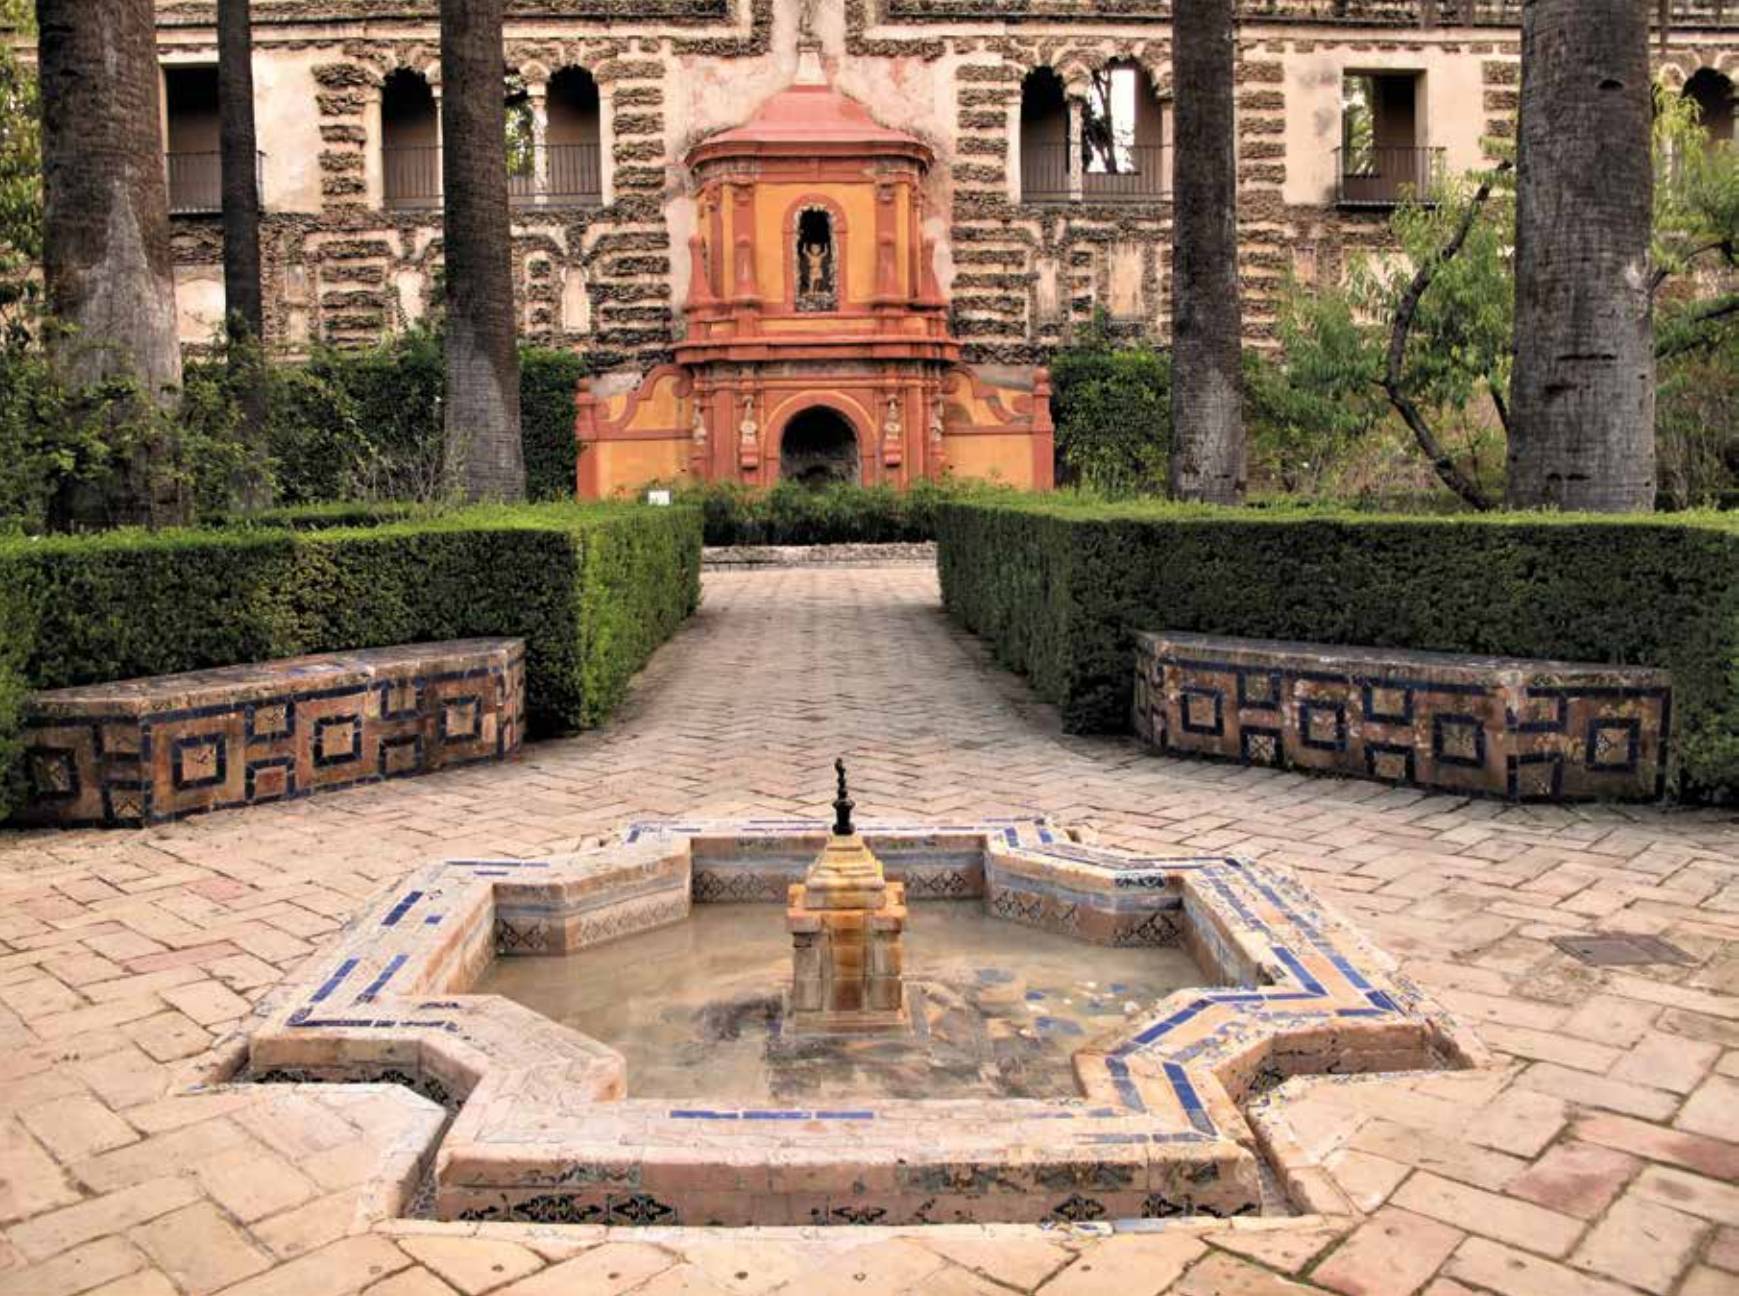
Figura 2. Estado previo a la intervención en fuente y bancos de la glorieta este. (Crest Arte).

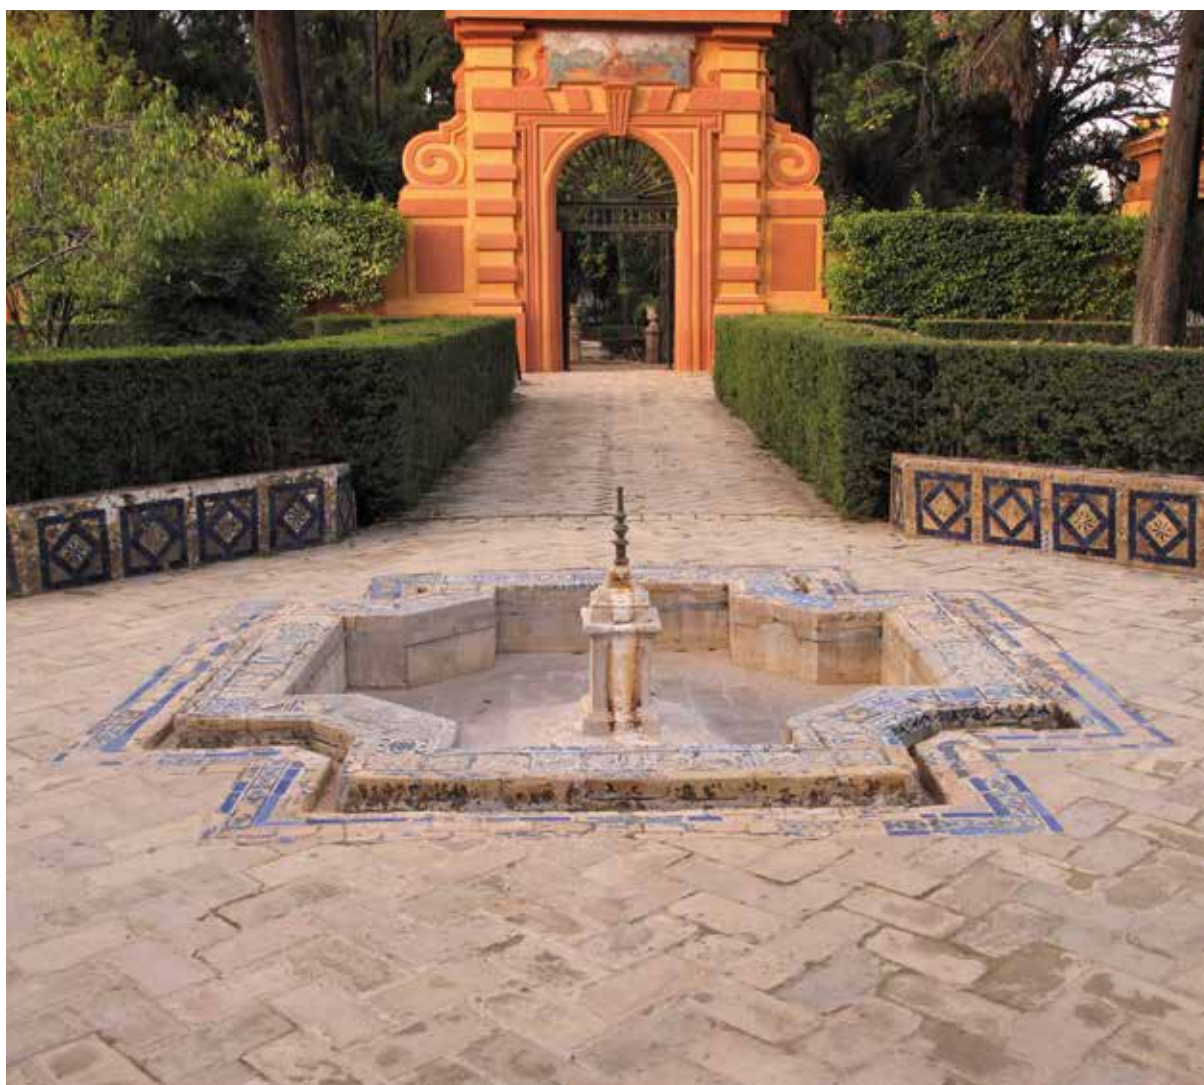
Figura 3. Estado previo a la intervención en fuente y bancos de la glorieta oeste. (Crest Arte)

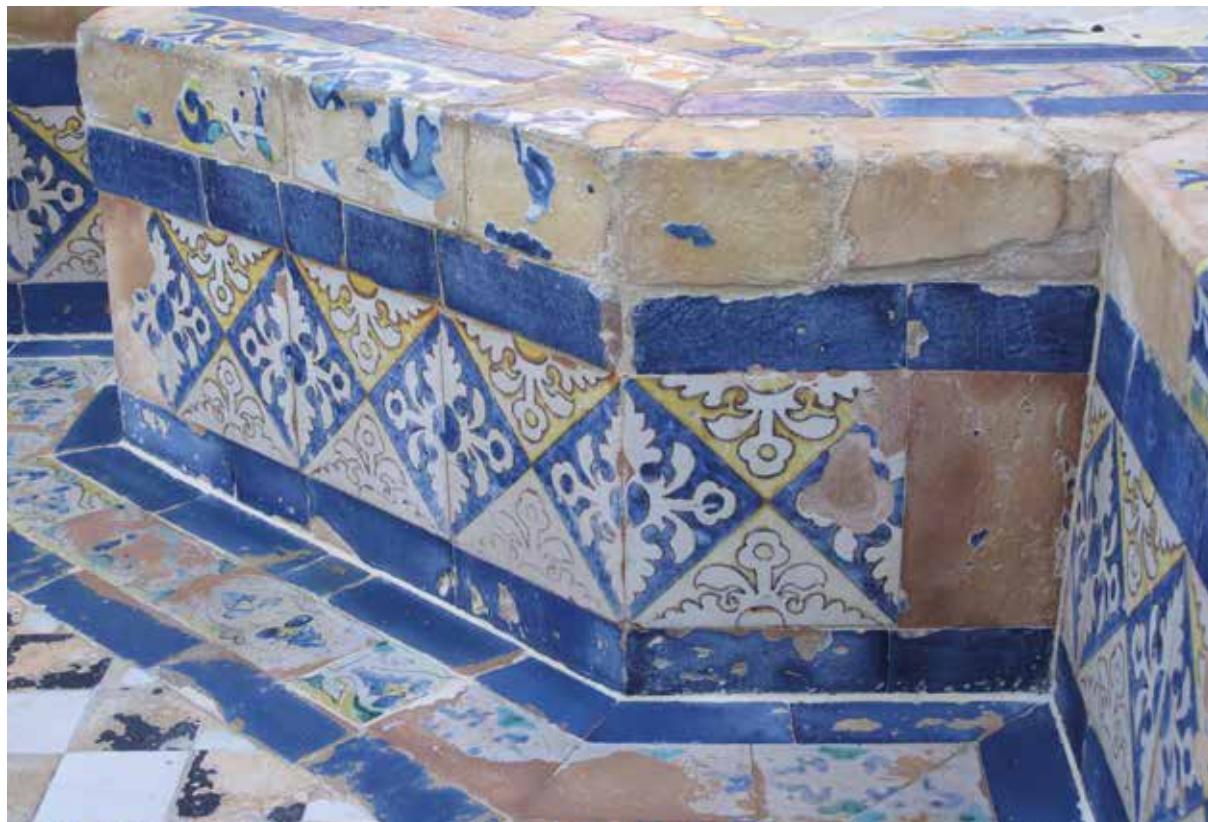
Figura 6.

Fuente este. Verdugillos azules y azulejos originales de motivos esquemáticos vegetales en los paramentos del vaso. (Crest Arte)

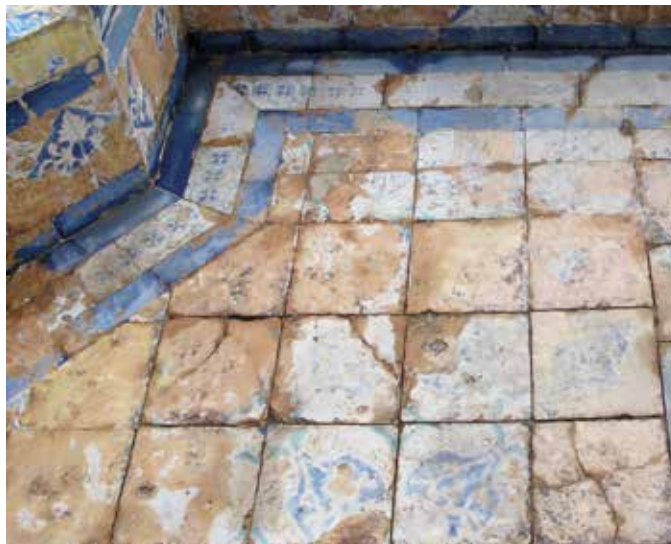
Figura 7. Fuente oeste. Vestigios de la azulejería primitiva en el fondo del vaso, cenefa perimetral del suelo (verduguillos y adeseras) y paramentos internos. (Crest Arte)

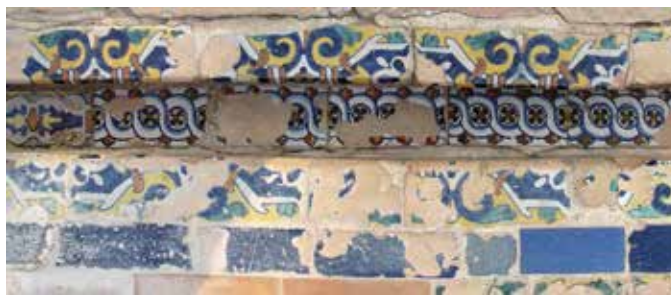
Figura 8. Fuente este. El canal exterior conserva algunos alizares, adeseras y verduguillos primitivos, aunque con abundantes pérdidas de vidriados. (Crest Arte)

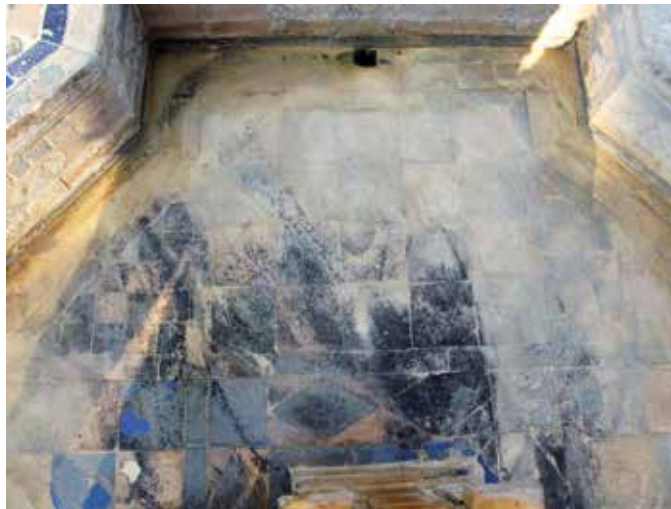
Figura 9. Fuente este. Estado previo. Patologías generadas por el agua del aljibe en las zonas de contacto prolongado. Fondo del vaso cubiertas por biocostras y costras calcáreas. Tinciones negras por cianobacterias. (Crest Arte)

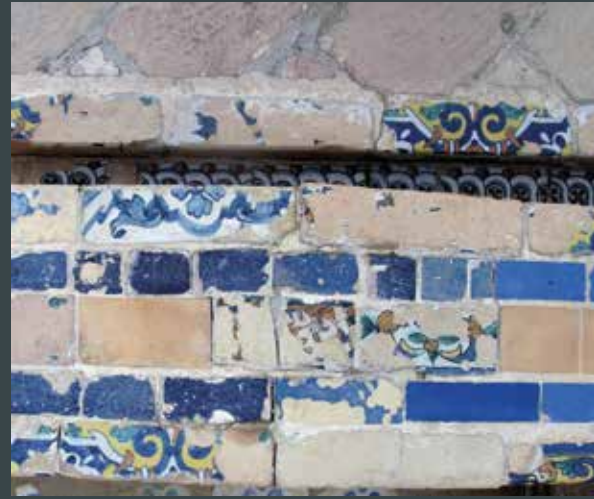
Figura 12.
Fuente este, pretil sur. Uniones abiertas por movimientos del terreno. (Crest Arte)

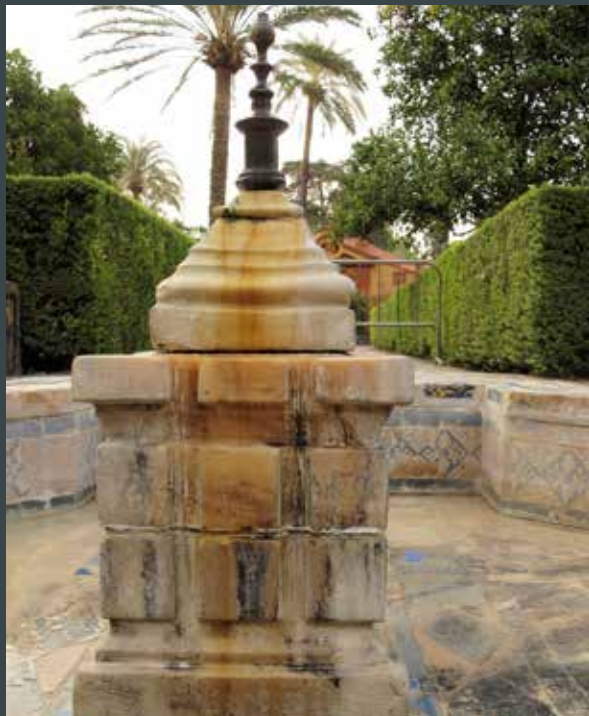
Figura 13.
Fuente este. Estado previo del pedestal marmóreo y surtidor. (Crest Arte)

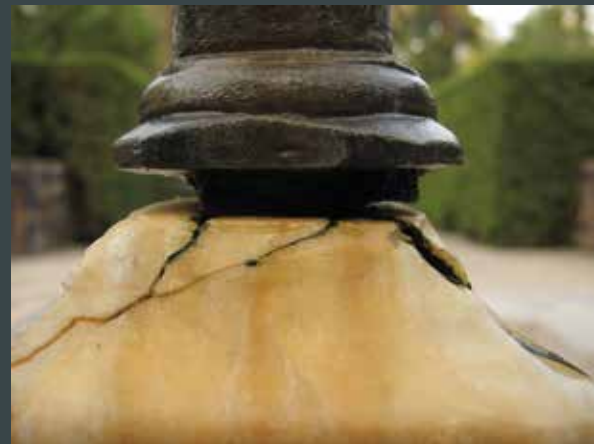
Figura 14.
Fuente este. Detalle del pedestal de mármol fisurado por el encastre del surtidor de latón. (Crest Arte)

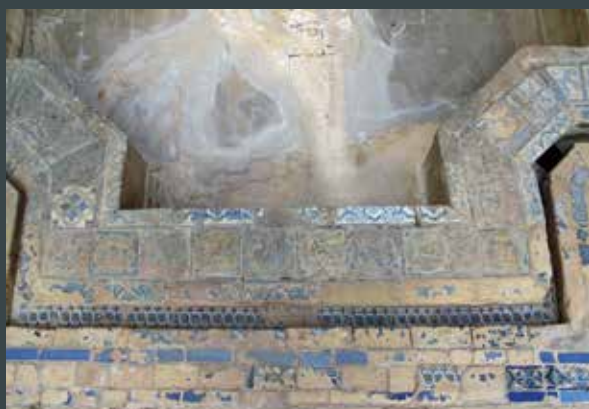
Figura 15.
Fuente oeste, lado norte. Costras estromatolíticas que cubren completamente el estanque, debido al uso de agua excesivamente calcárea. La azulejería del pretil es producto de restituciones contemporáneas, en las que se ha incorporado piezas no coetáneas y de distintos diseños. (Crest Arte)

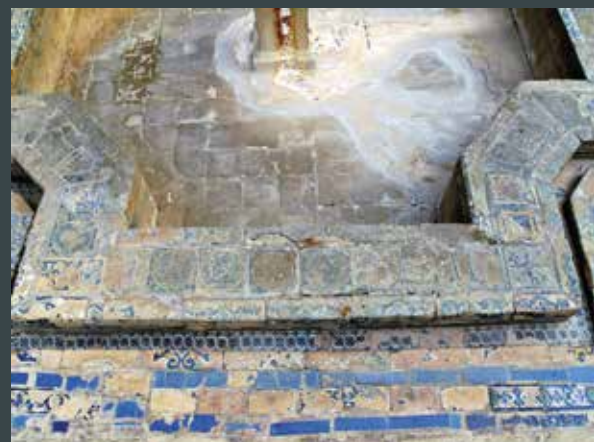
Figura 16.
Fuente oeste, lado sur. Pésimo estado de la azulejería en general, con abundantes azulejos restituidos de distintas épocas y diseños, fijados y rejuntados con cemento. Invasiones calcáreas y estromatolíticas generadas por el tipo de abastecimiento. (Crest Arte)

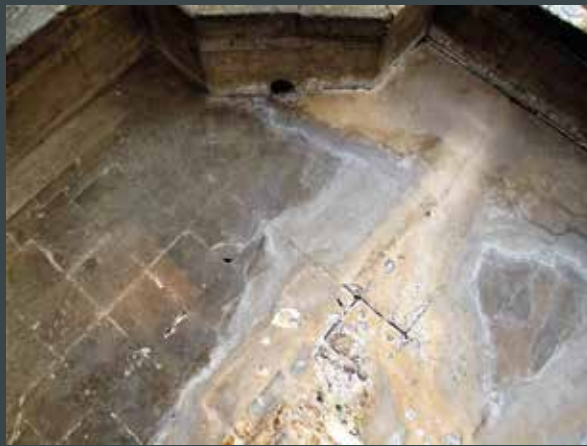
Figura 17.

Fuente oeste, suelo del estanque. Pésimo estado del suelo y paramentos, con gruesas costras estromatolíticas y uniones abiertas por pérdida de sellados. Separación entre los muretes y el suelo, generando falta total de estanqueidad. La superficie donde hay más erosión por la caída del agua muestra mayor degradación y pérdida de morteros de sellado. (Crest Arte)

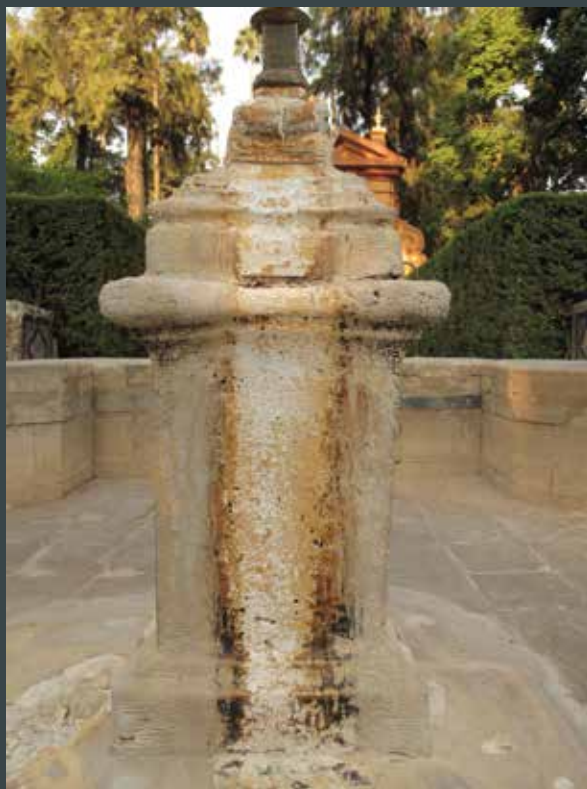
Figura 20.

Pedestal calizo de fuente oeste. Estado previo. Superficie invadida de costras estromatolíticas, con fuerte erosión del material pétreo por escorrentía continua del agua de pozo. Tinciones por limonita y cianobacterias. (Crest Arte)

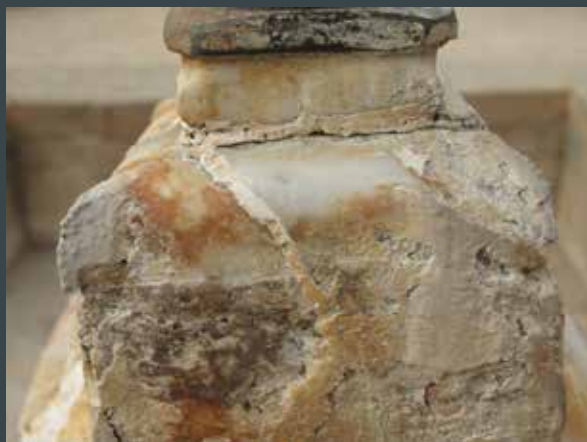
Figura 21.

Detalle del pedestal, fuente oeste. Estado previo. Fracturas y restituciones del remate con cemento portland y cemento gris. (Crest Arte)

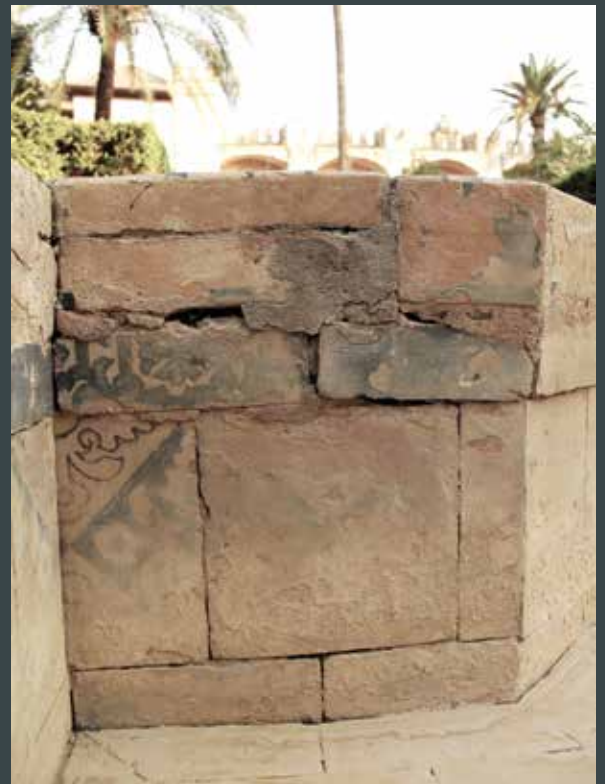
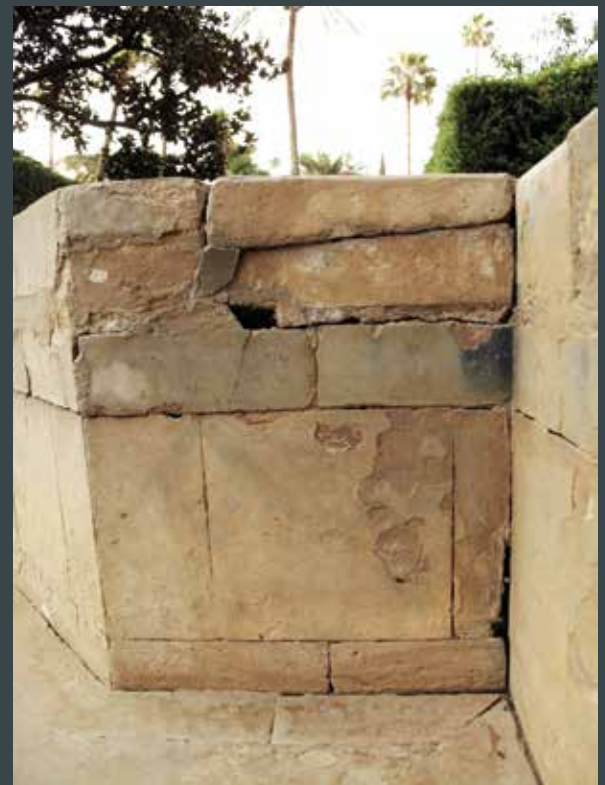
Figura 18-19.

Fuente oeste, esquinas NW y SW del estanque. Estado previo. Piezas restituidas no coetáneas, sellados de cemento, pérdidas de mortero, uniones abiertas, agujeros, cubriciones de costra clacárea. Falta total de estanqueidad. (Crest Arte)

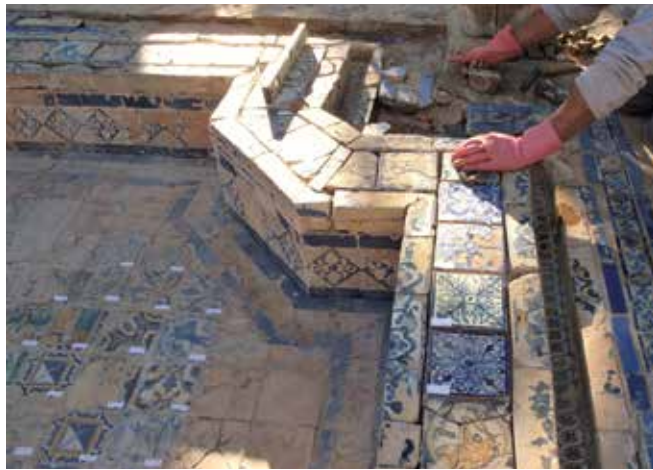
Figura 34. Fuente oeste, cuadrante SW. Eliminación de sellados de cemento en las juntas. Vaciado y limpieza de juntas del material cerámico, y proceso de montaje de la cenefa perimetral. (Crest Arte)

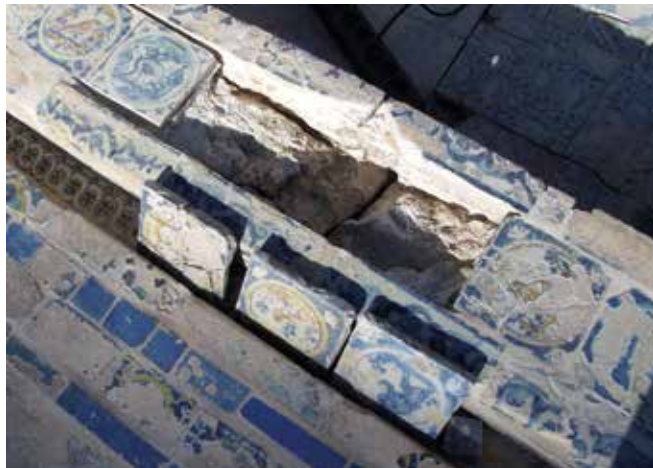
Figura 35. Fuente oeste, lado sur. Desmontaje de la azulejería del pretil por movimiento de piezas debido a desconsolidación y oquedades internas. Saneado, limpieza y montaje. (Crest Arte)

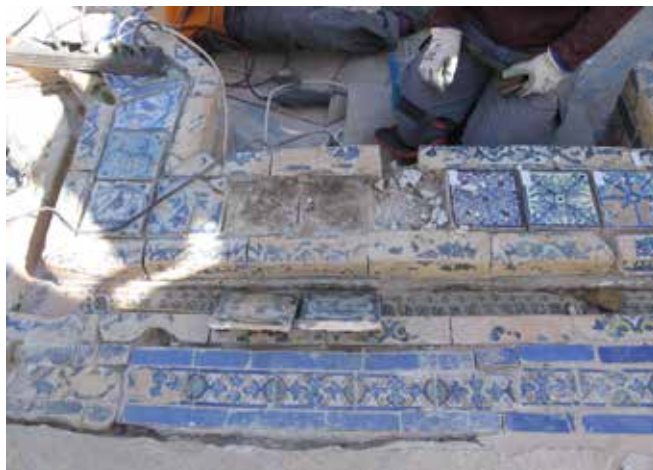
Figura 36. Fuente oeste, lado oeste. Desmontaje de la azulejería del pretil por desconsolidación de piezas. Saneado, limpieza, consolidación y montaje. (Crest Arte)

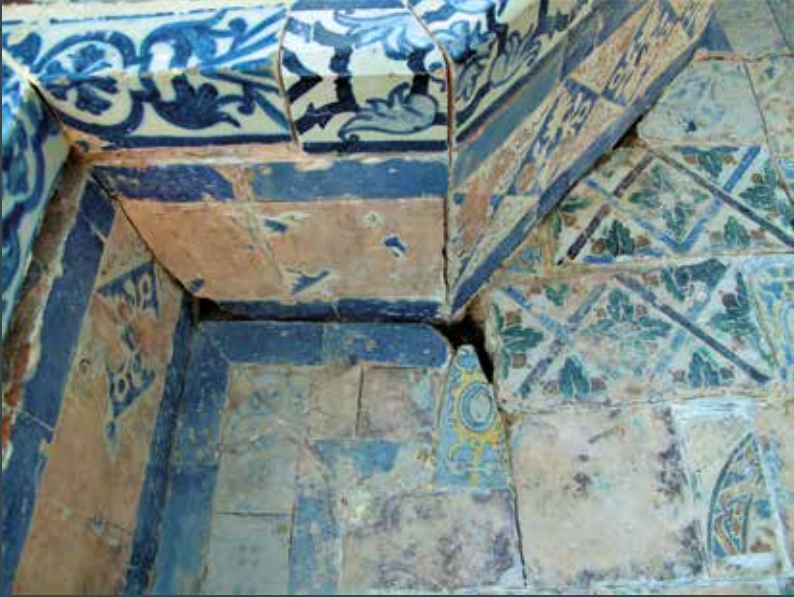
Figura 38. Fuente oeste. Eliminadas las costras aparecen profundos agujeros en el suelo por desajustes entre piezas restituidas. Bajo estos agujeros hay raíces. (Crest Arte)

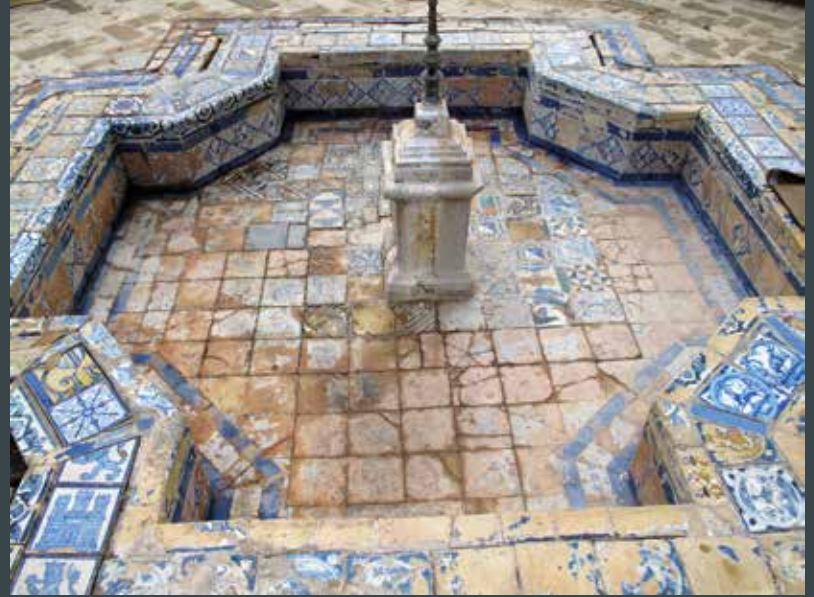
Figura 40. Fuente oeste. La fuente una vez eliminadas las costras y en proceso de eliminación de juntas de cemento. Visión general del despiece actual. (Crest Arte)

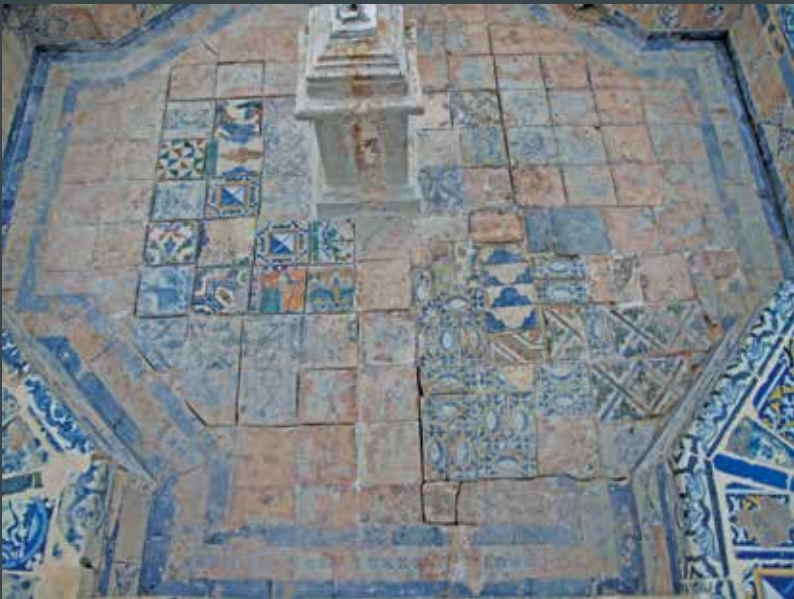
Figura 39. Fuente oeste. Estado tras la eliminación laboriosa de las costras y de los cementos en las juntas. Situación y estado del despiece del fondo del vaso, compuesto por multitud de piezas variopintas, añadidas sin respeto alguno por la composición original. Proceso de rehundido y limpieza de juntas. (Crest Arte)

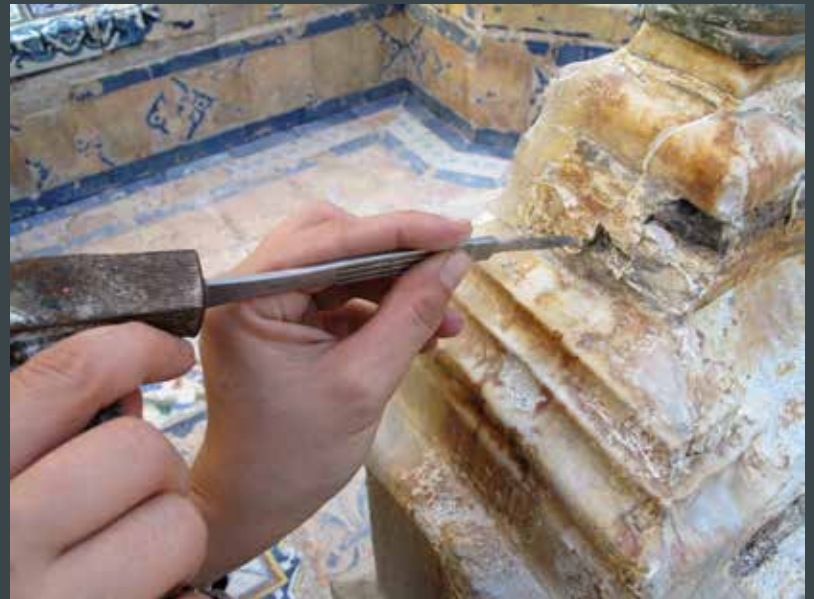
Figura 41. Fuente oeste. Proceso de eliminación mecánica de zonas reconstruidas del pedestal, ejecutadas con cemento portland y gris. (Crest Arte)

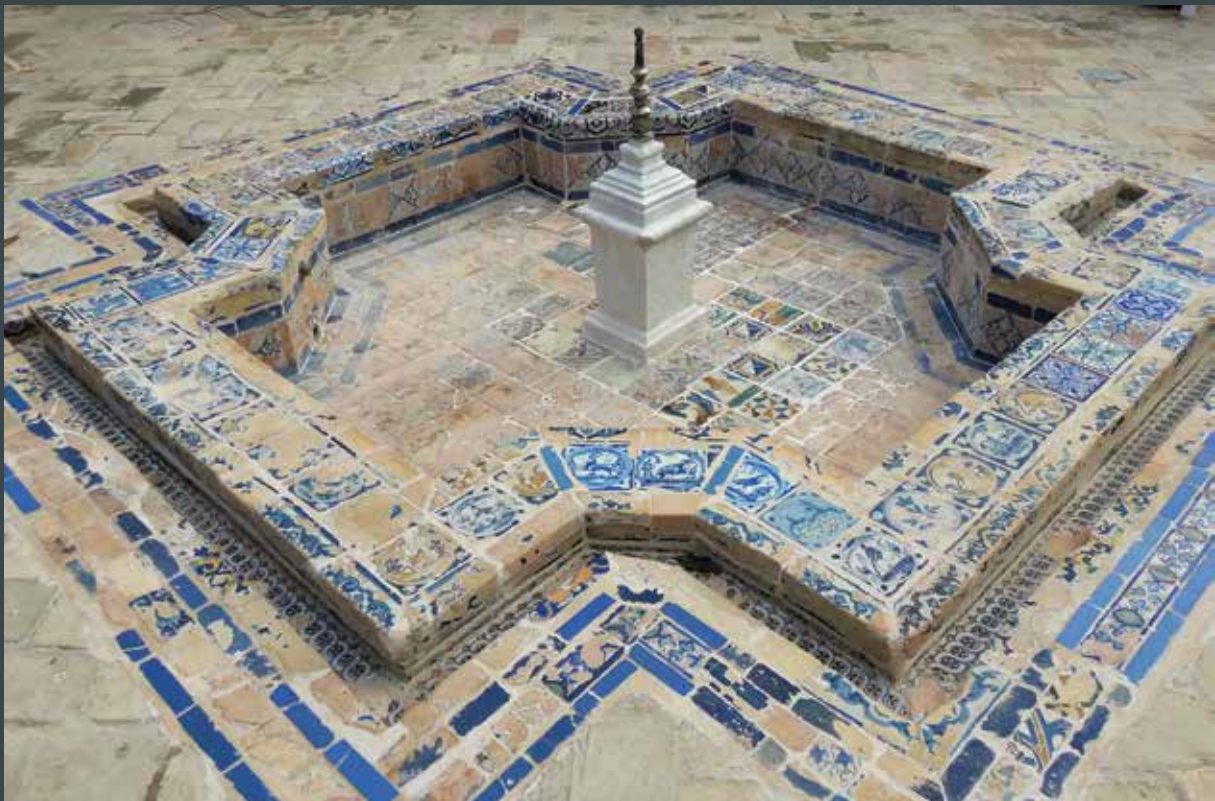
Figura 44.
Fuente oeste. Terminación del pedestal y sellado completo de todas las juntas abiertas del material cerámico, con morteros de cal. (Crest Arte)
