REAL ALCÁZAR
SEVILLA

DEL ALCÁZAR DE SEVILLA

Nº 19, 2019

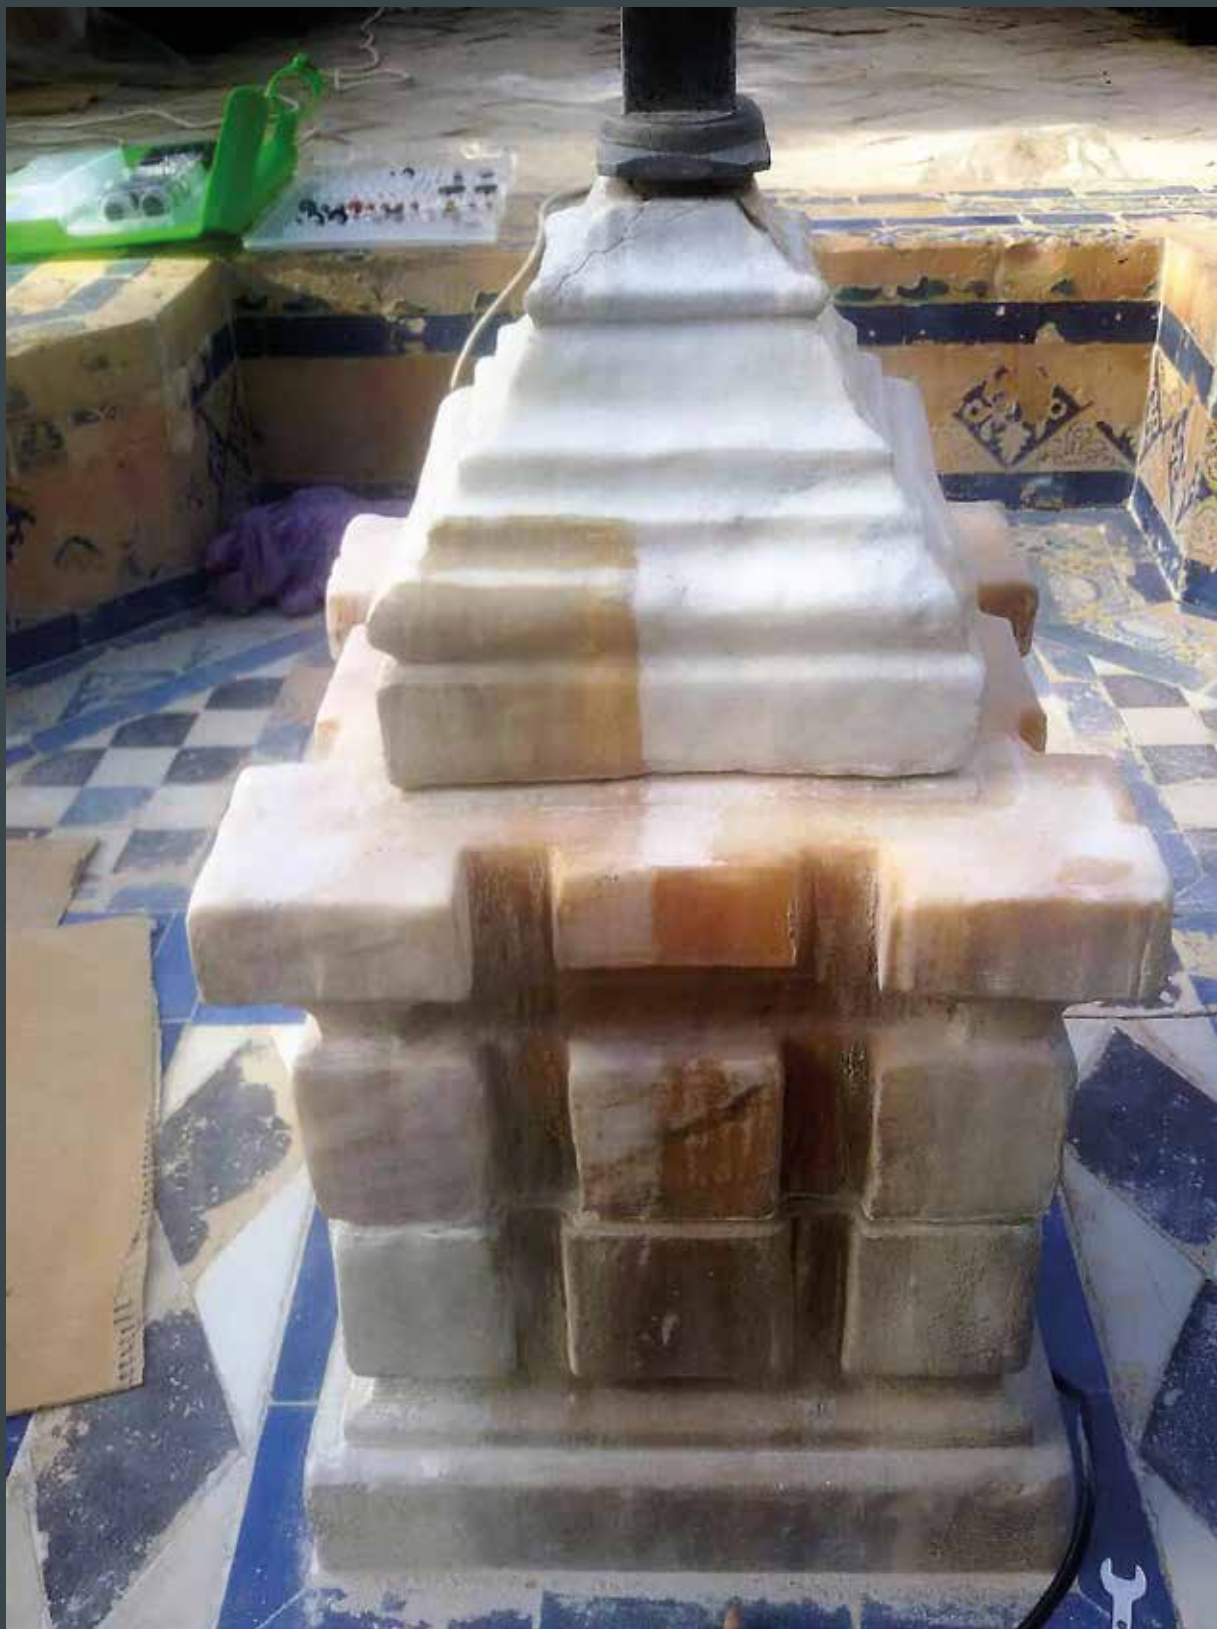
Figura 45.
Fuente este. Proceso de limpieza mecánica y química del pedestal marmóreo. (Crest Arte)

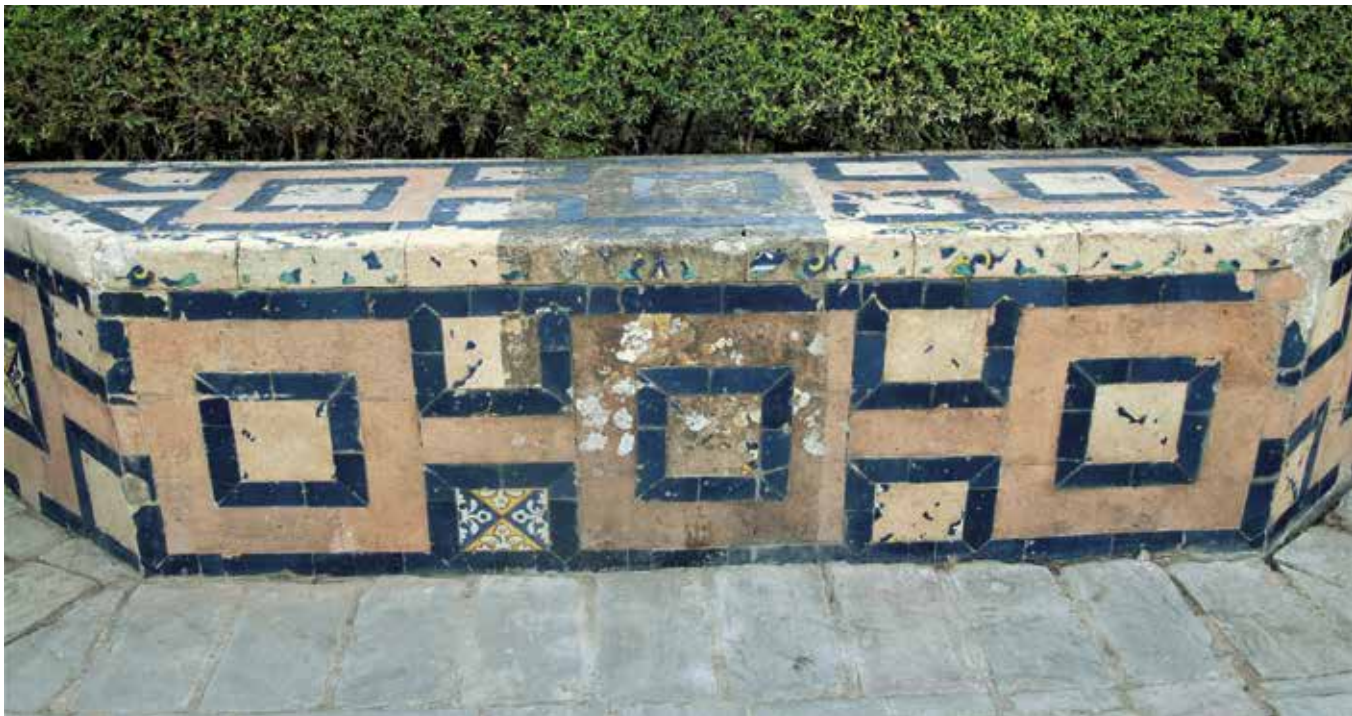
Figura 47. Banco de glorieta este. Proceso de limpieza. Testigo de suciedad ambiental y biocostras por líquenes. (Crest Arte)

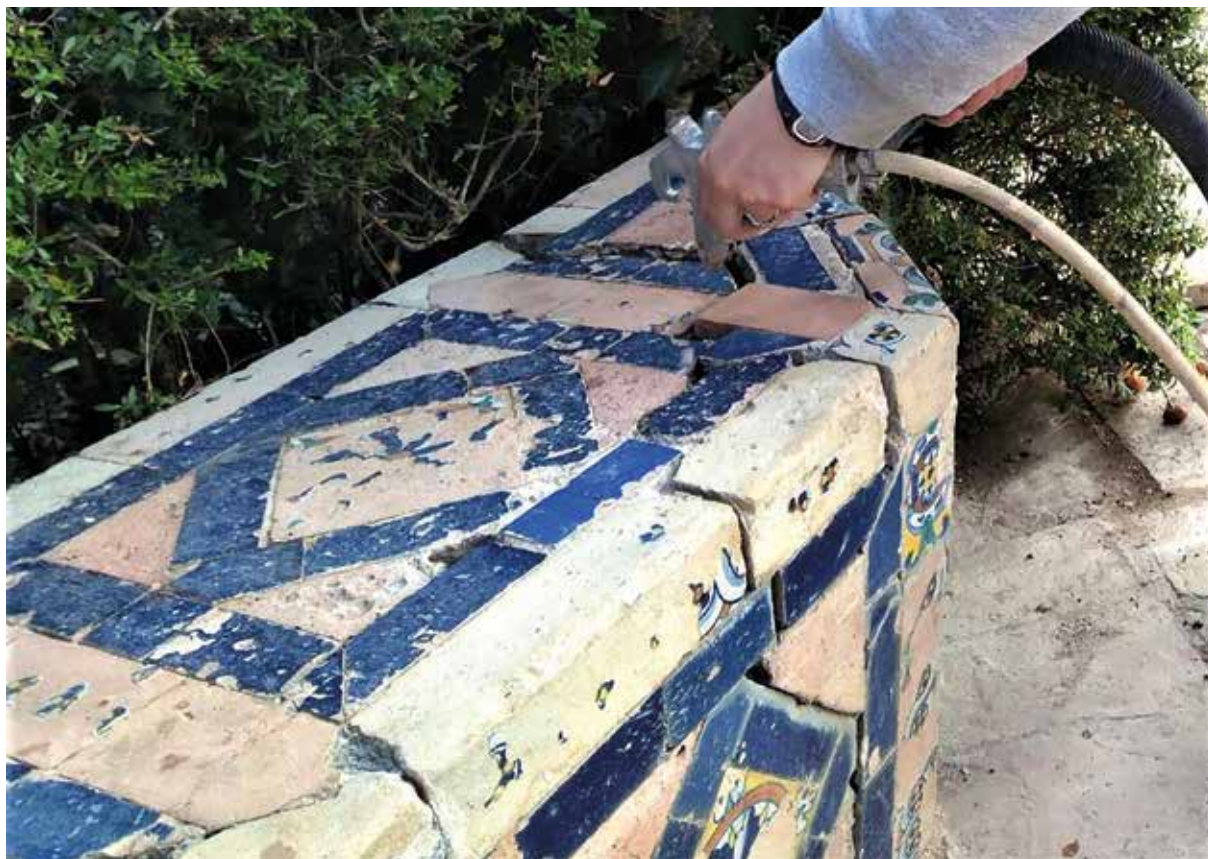
Figura 48. Banco de glorieta oeste. Eliminación de la suciedad alojada en la fractura estructural con pistola de aire. (Crest Arte)

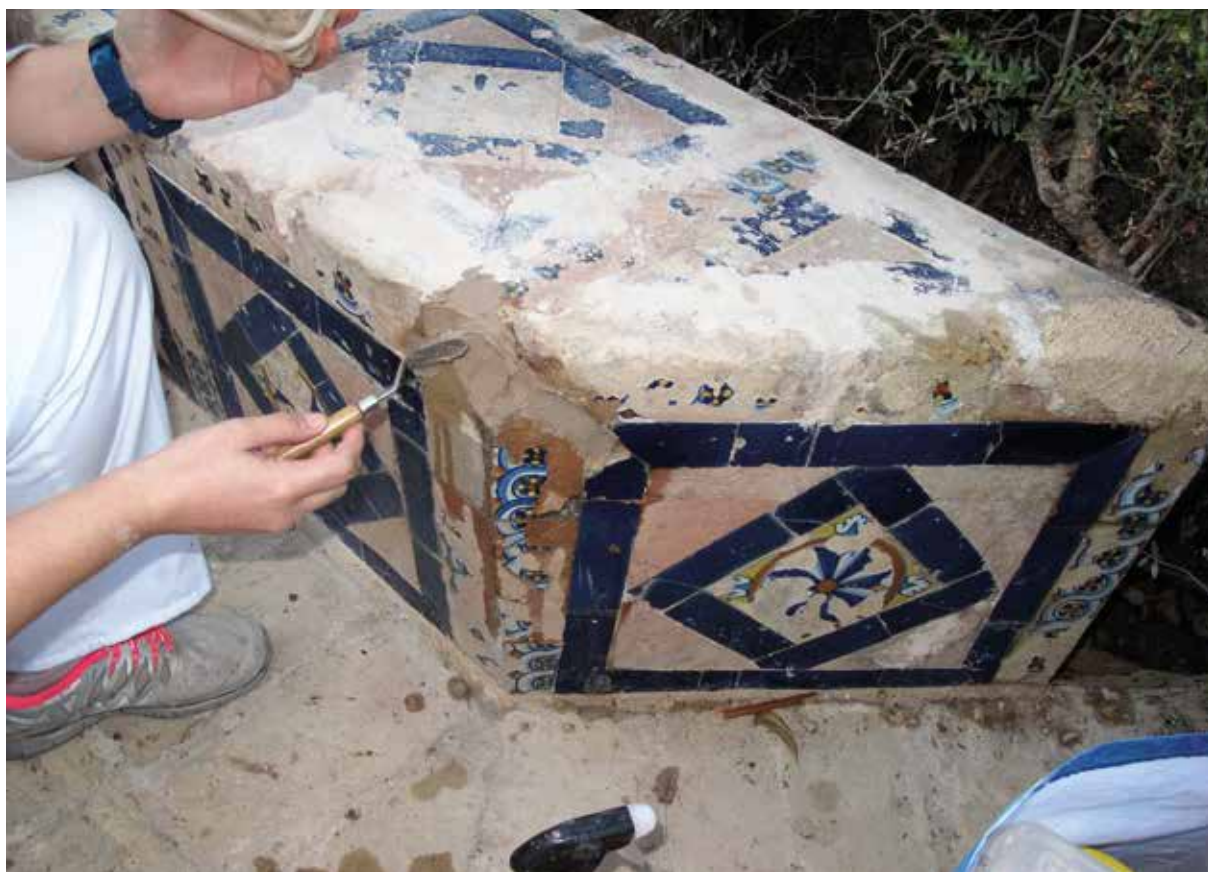
Figura 49. Banco de glorieta oeste. Proceso de rejuntado y sellados de oquedades con morteros coloreados de cal y teja. (Crest Arte)

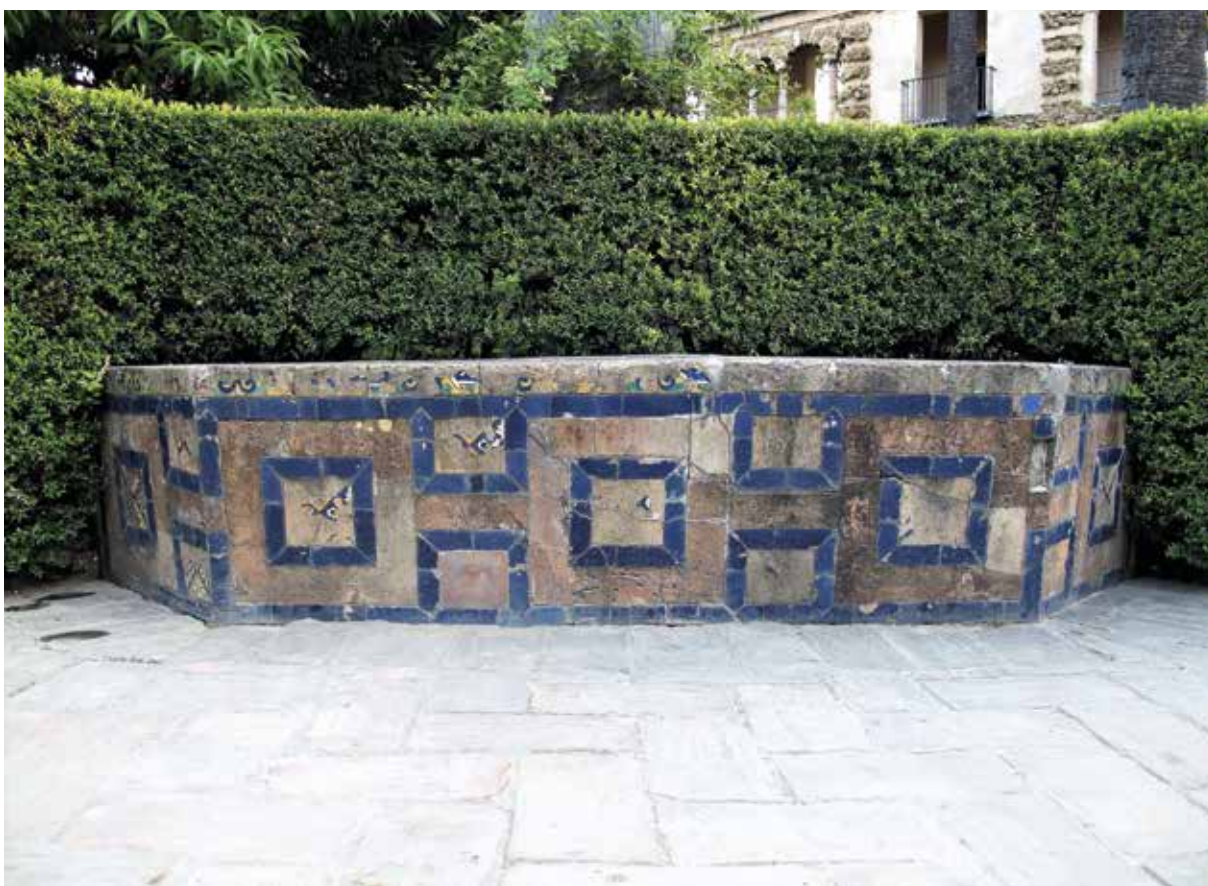
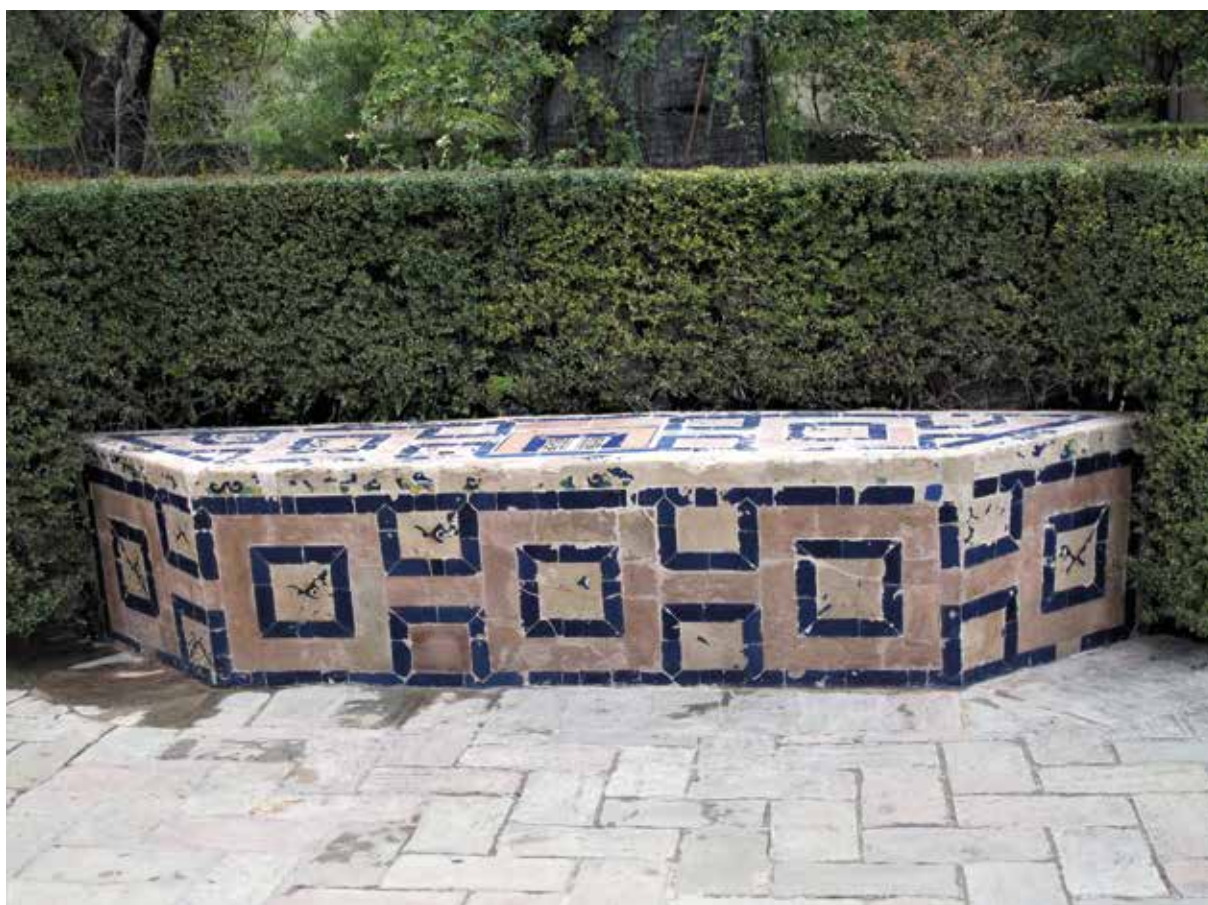
Figura 50-51.
Glorieta este. Imagen comparativa del estado previo y final de uno de los bancos (NE). (Crest Arte)

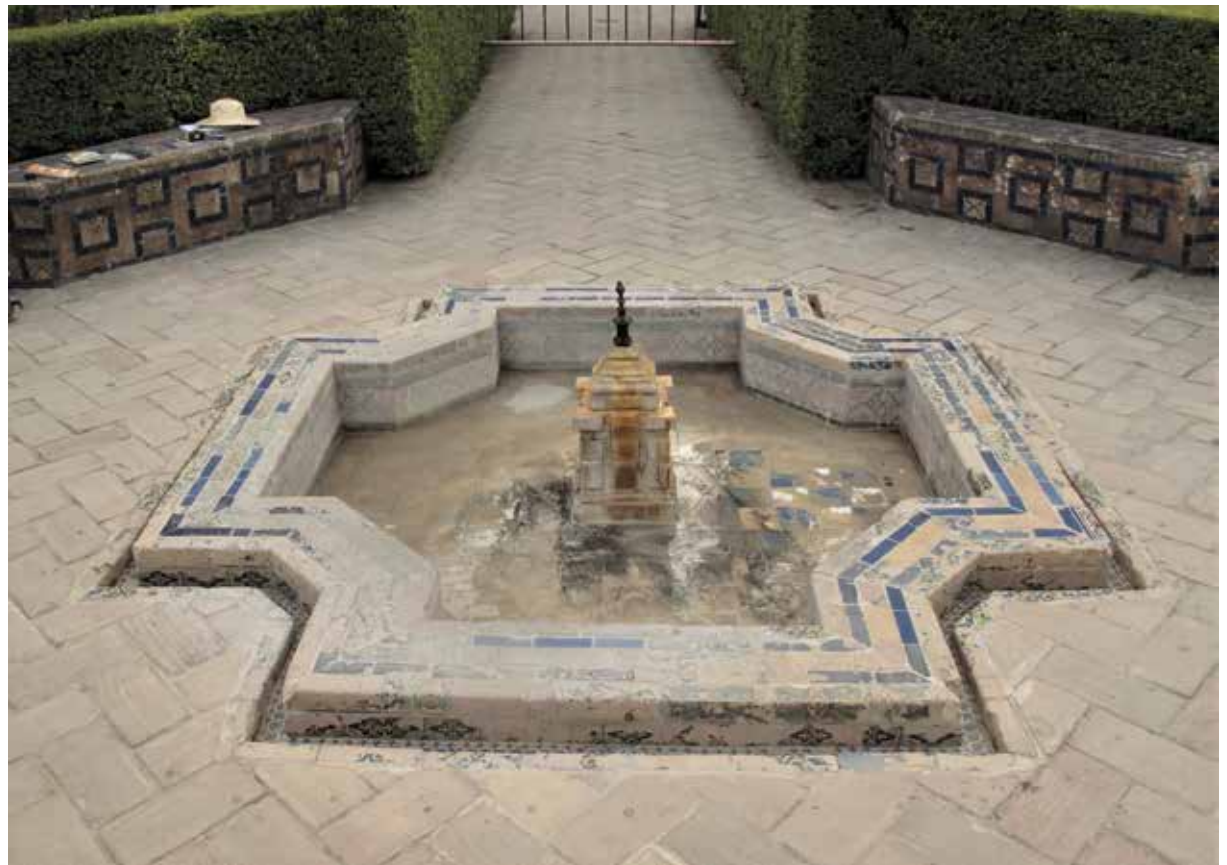
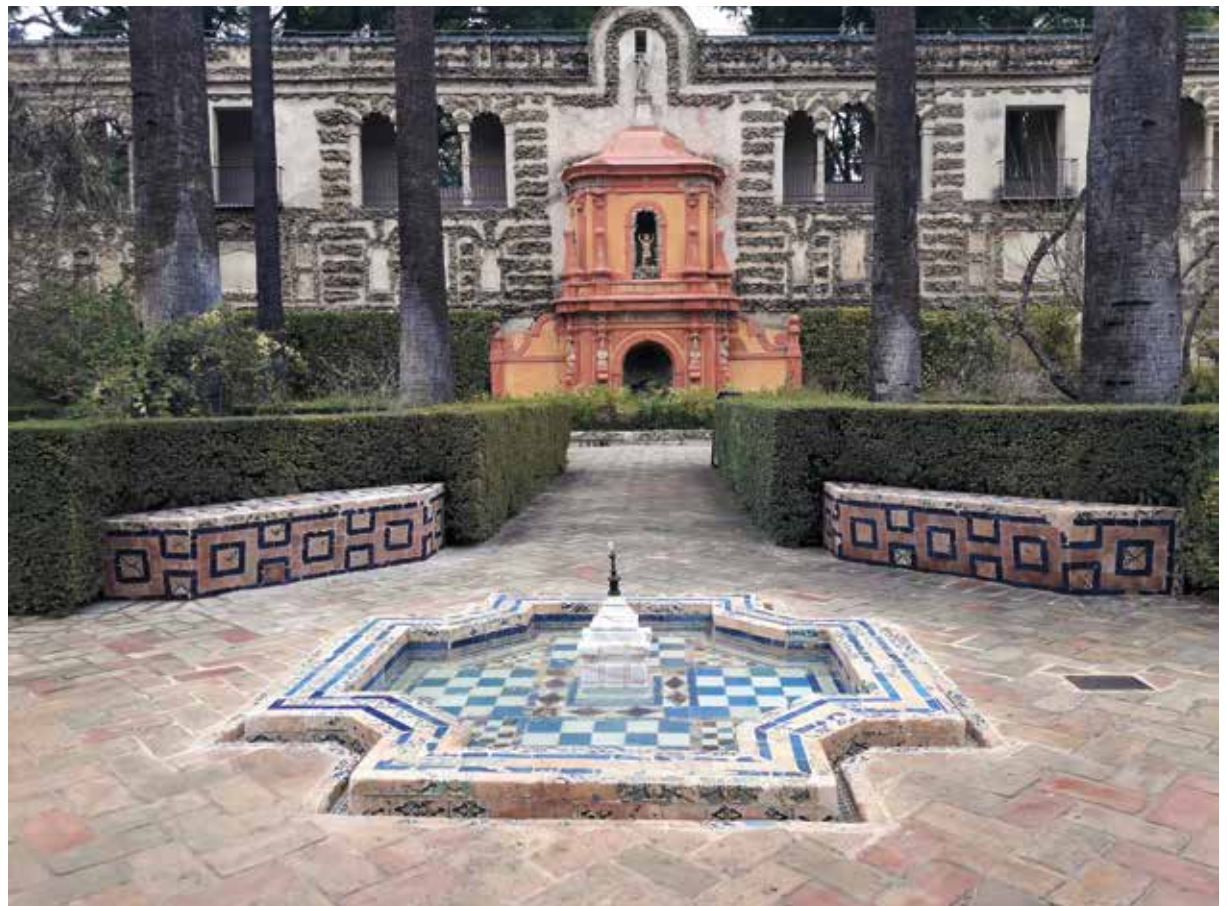
Figura 54-55. Fuente este. Imagen comparativa del estado previo y después de la restauración y puesta en marcha del sistema de recirculación. (Crest Arte)

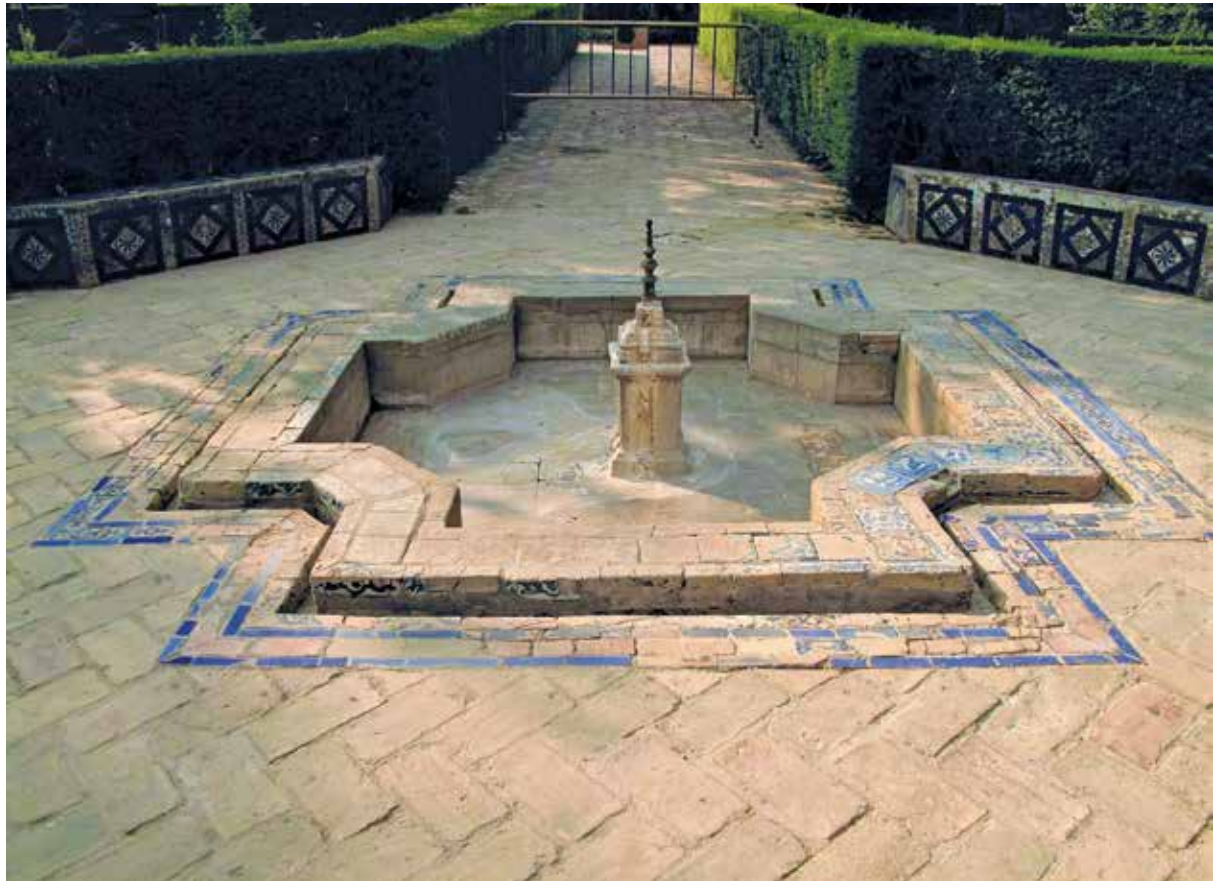
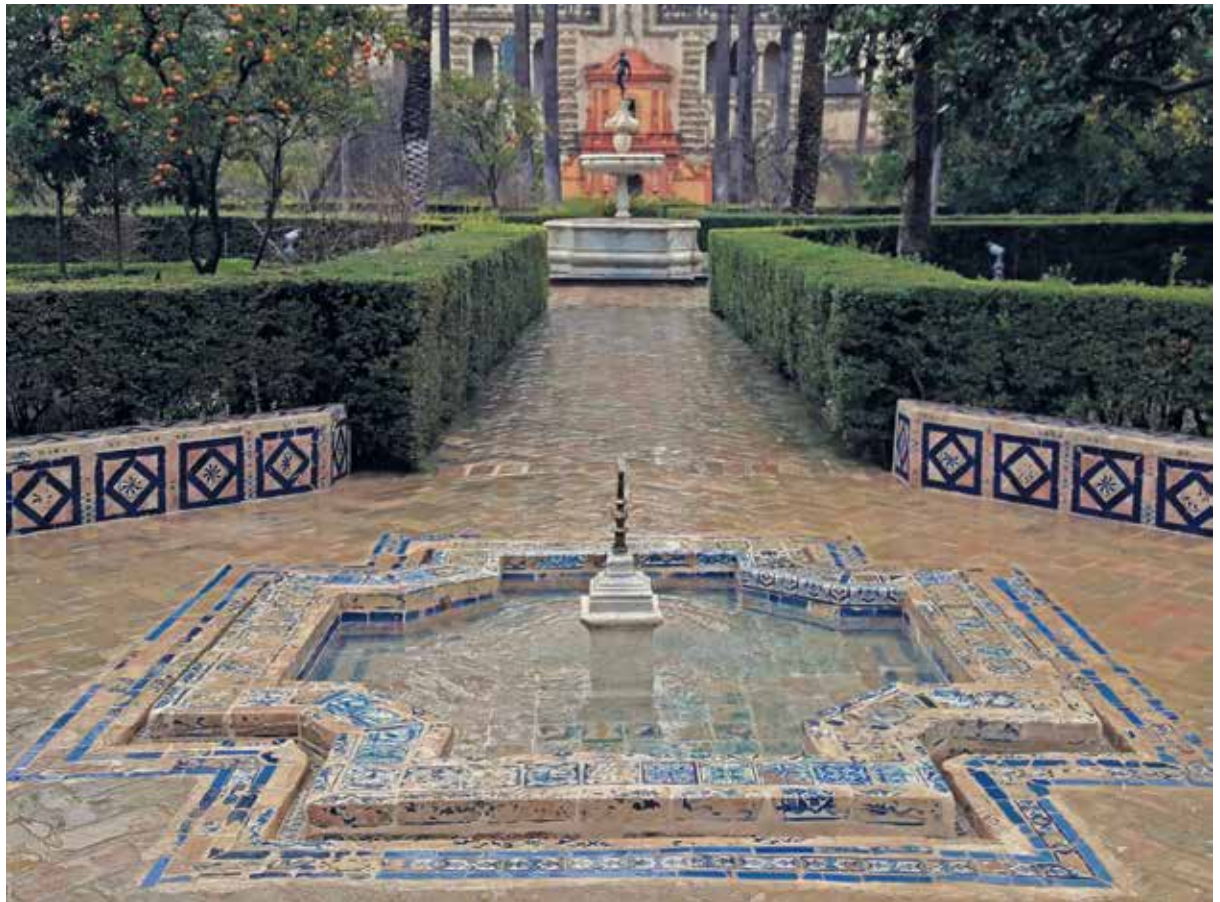
Figura 56-57. Fuente oeste. Imagen comparativa del estado previo y después de la restauración y puesta en marcha del sistema de recirculación. (Crest Arte)
